# 阪神・淡路大震災から30年

“ 大地震による建築物の被害（倒壊、津波）を考える ”

（一財）静岡県建築住宅まちづくりセンター

# 熊本地震被害状況 (2016年4月16日)

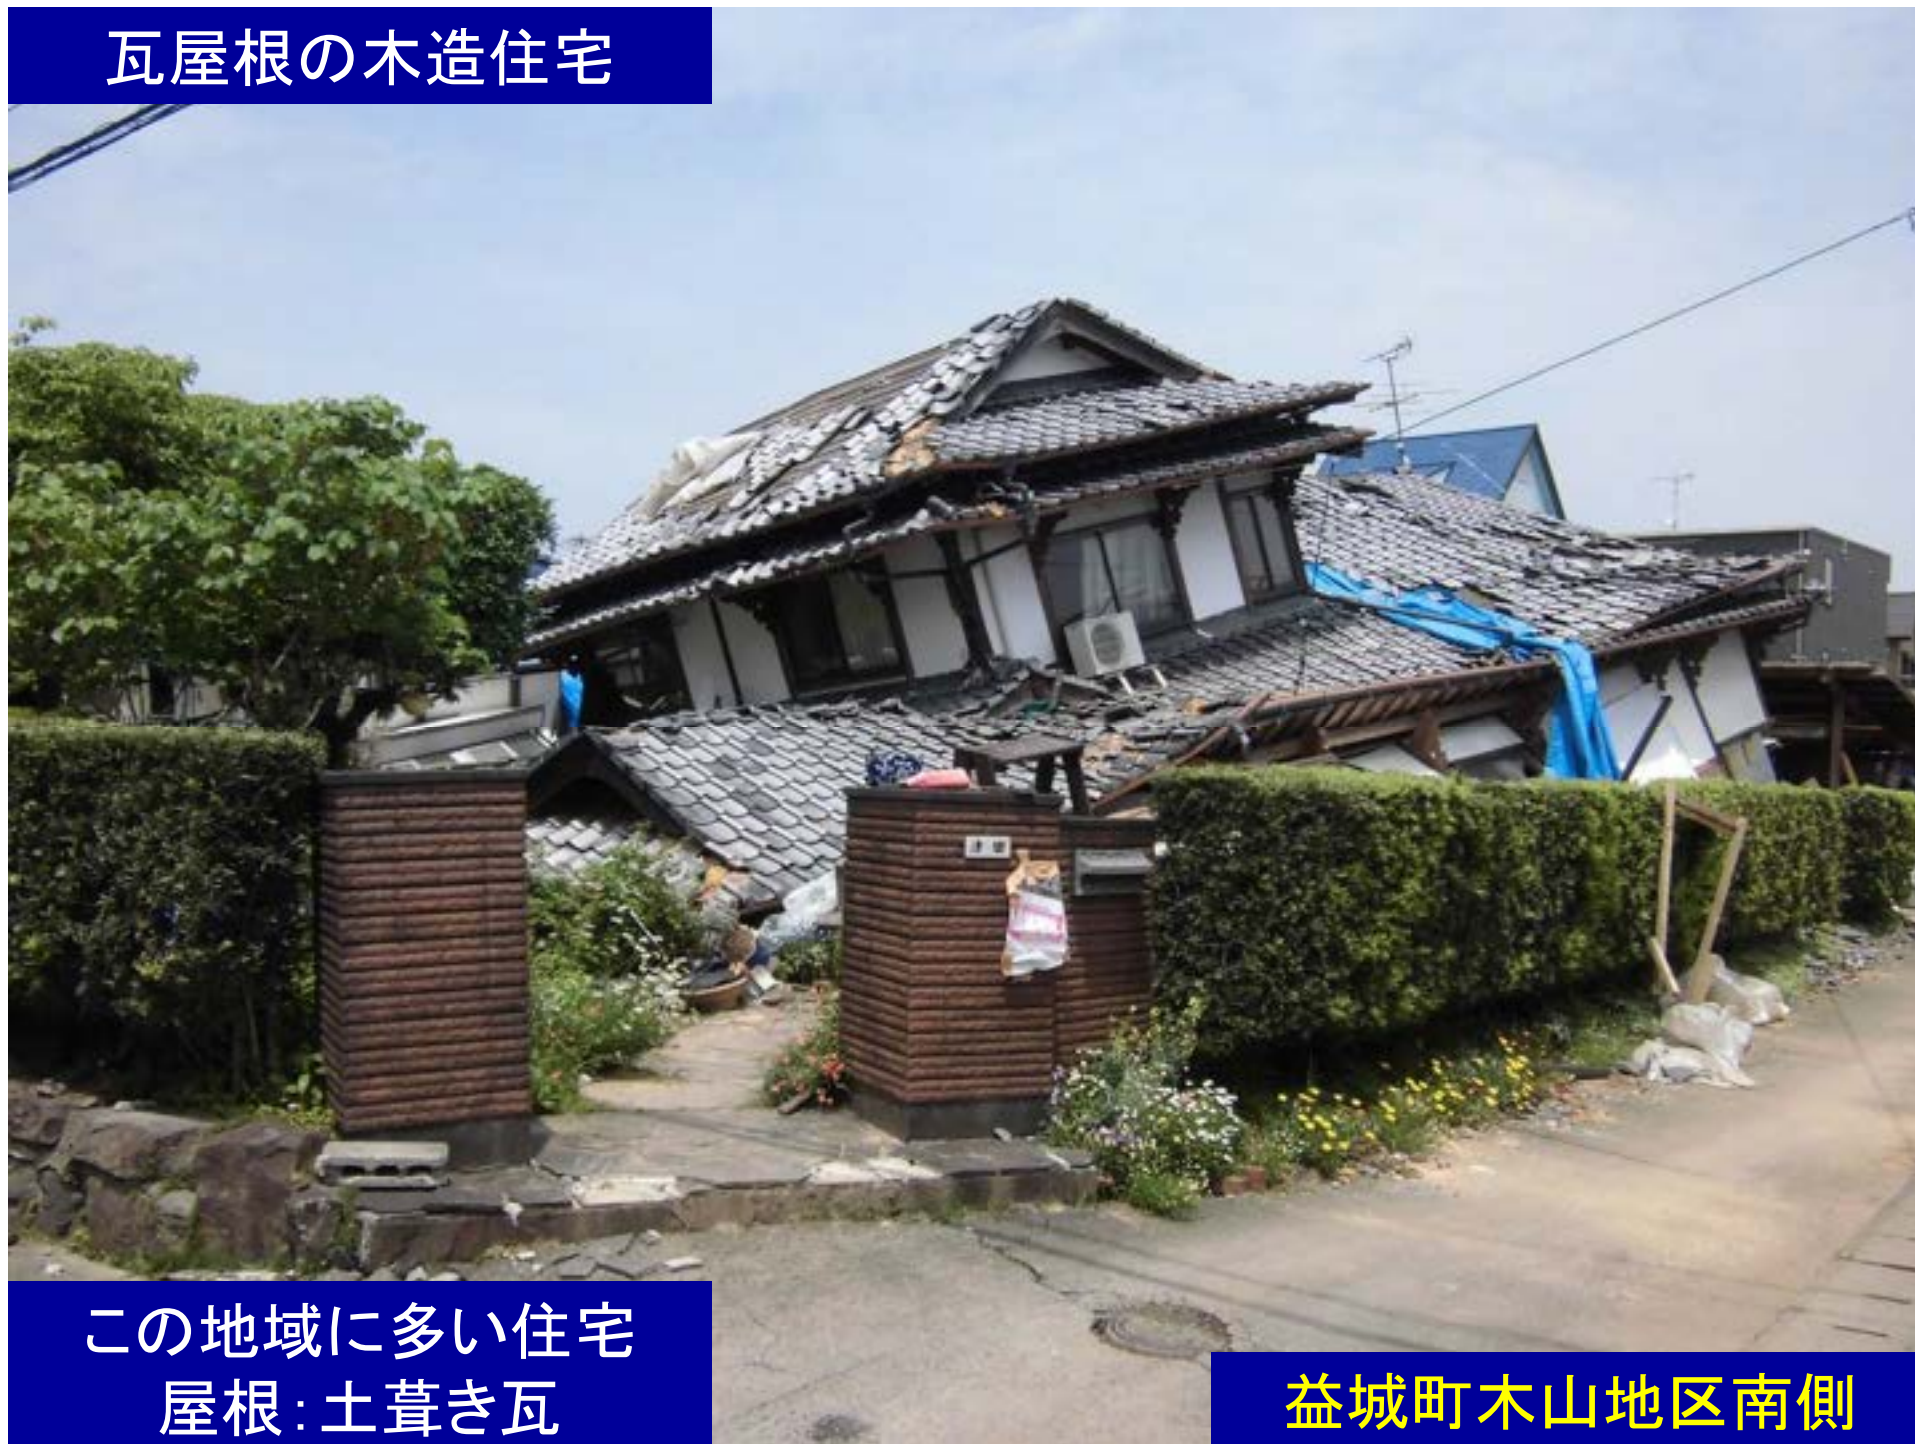
益城町木山地区南側

この地域に多い住宅  
屋根：土葺き瓦

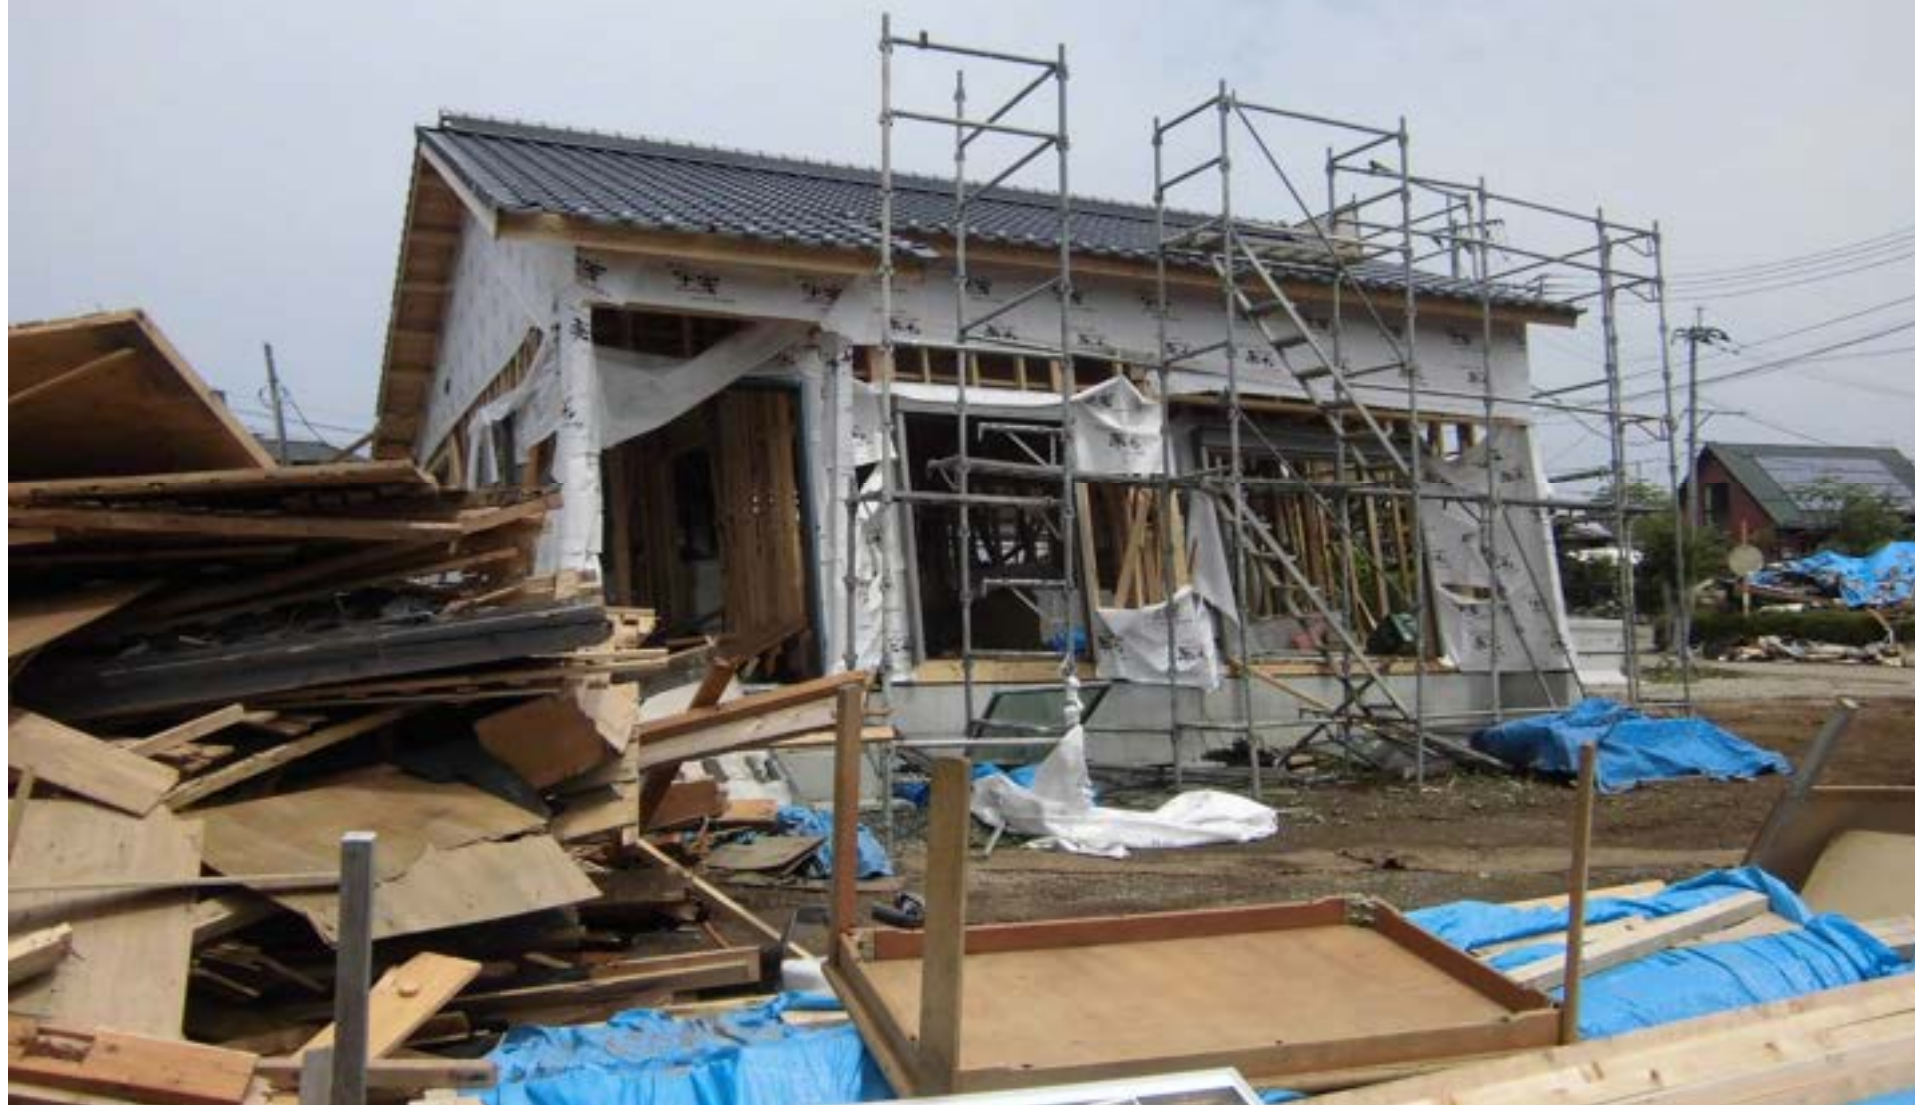
益城町安永地区南側

若干傾斜している

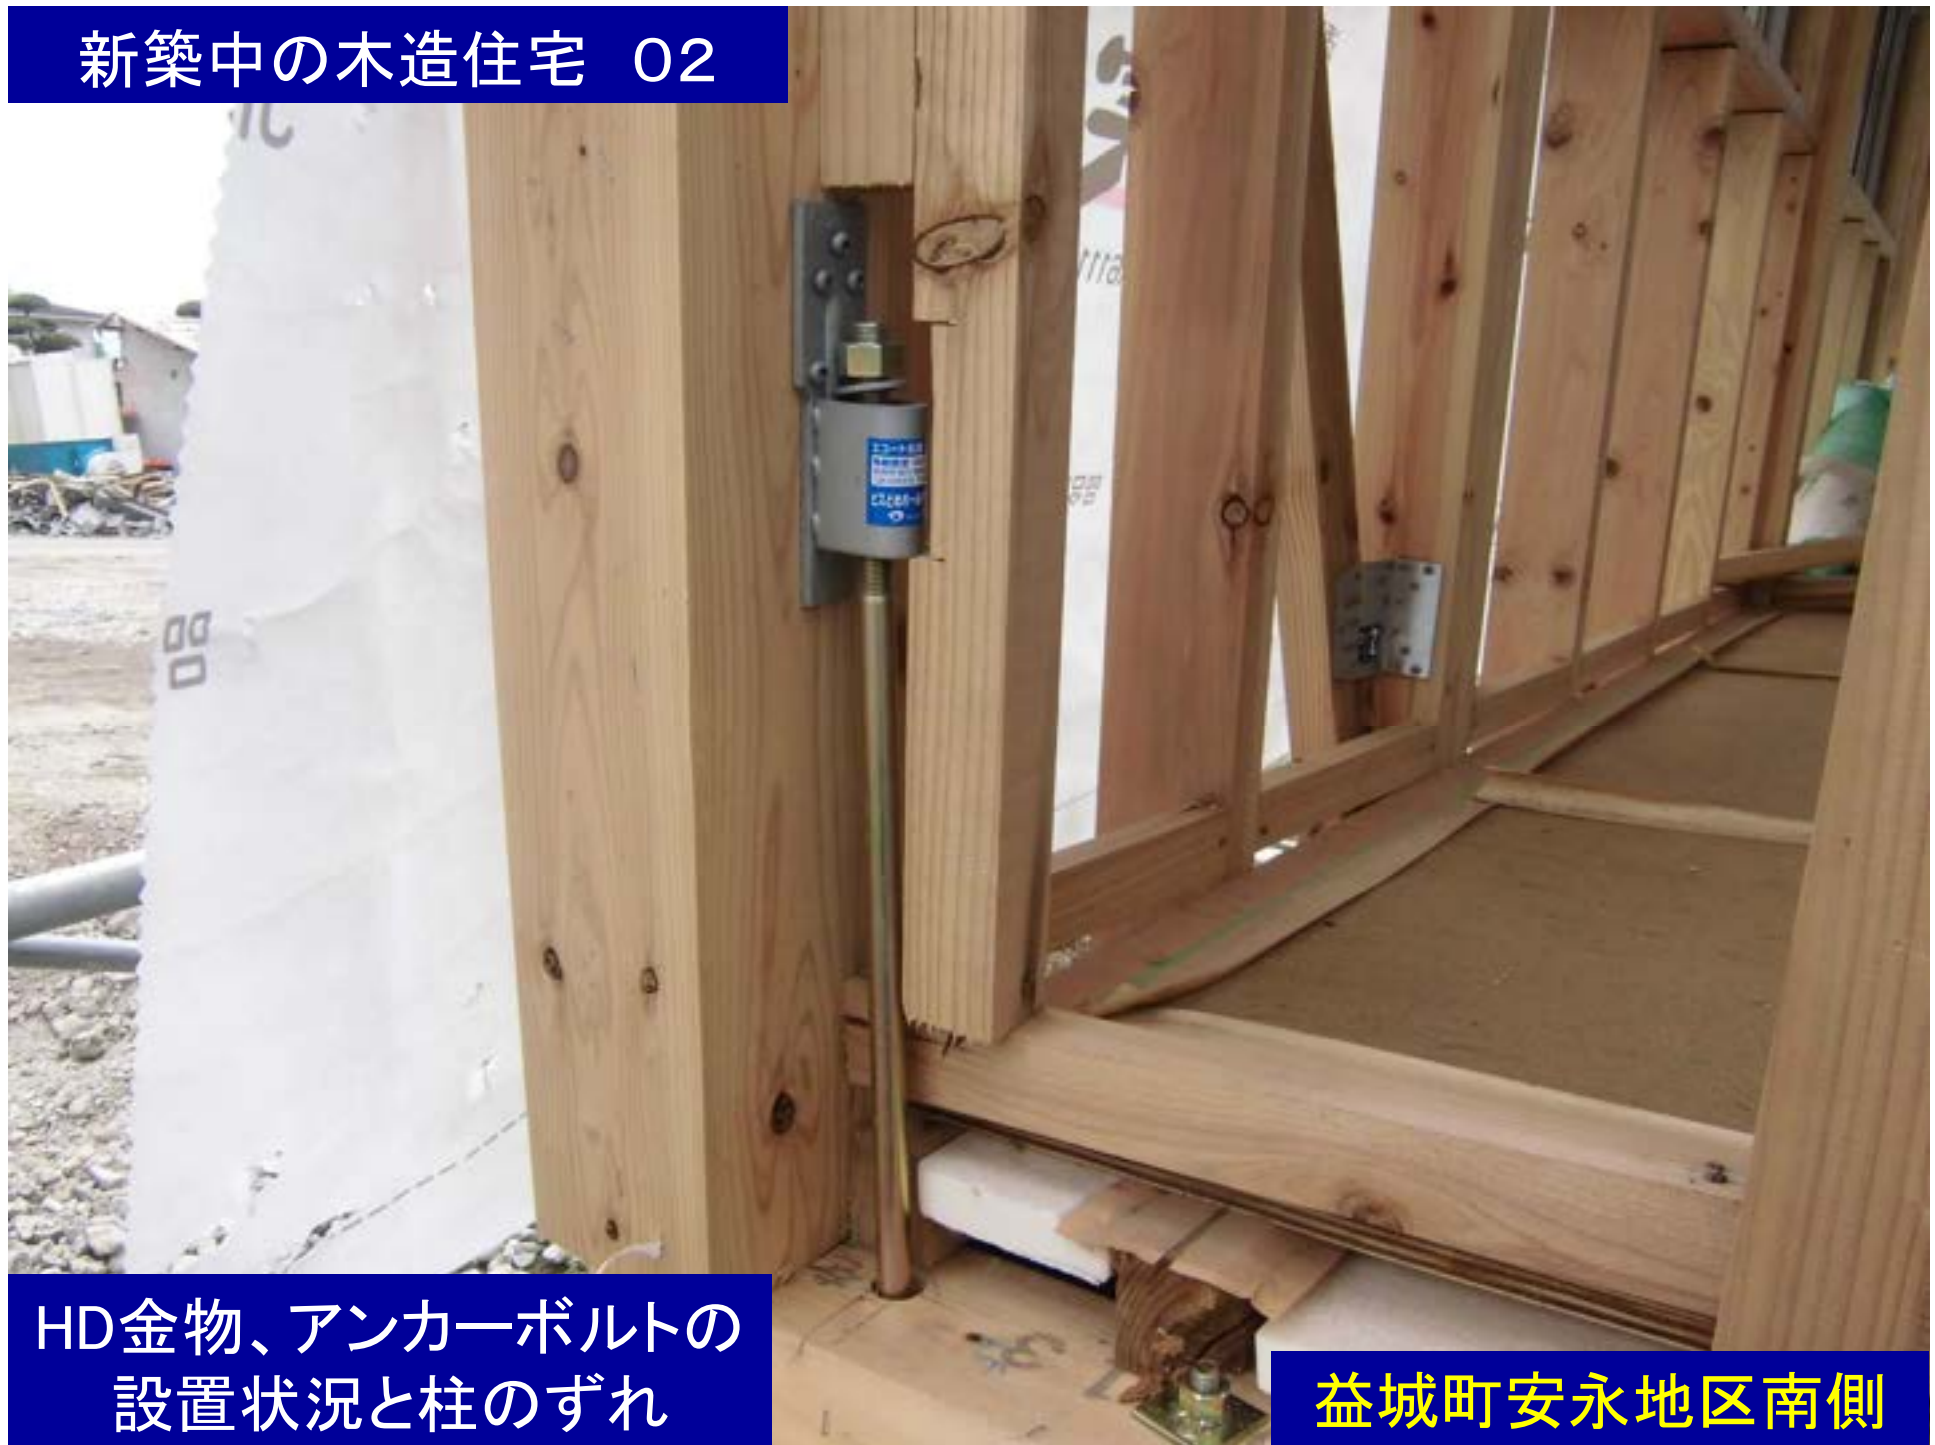
益城町安永地区南側

HD金物、アンカーボルトの  
設置状況と柱のずれ

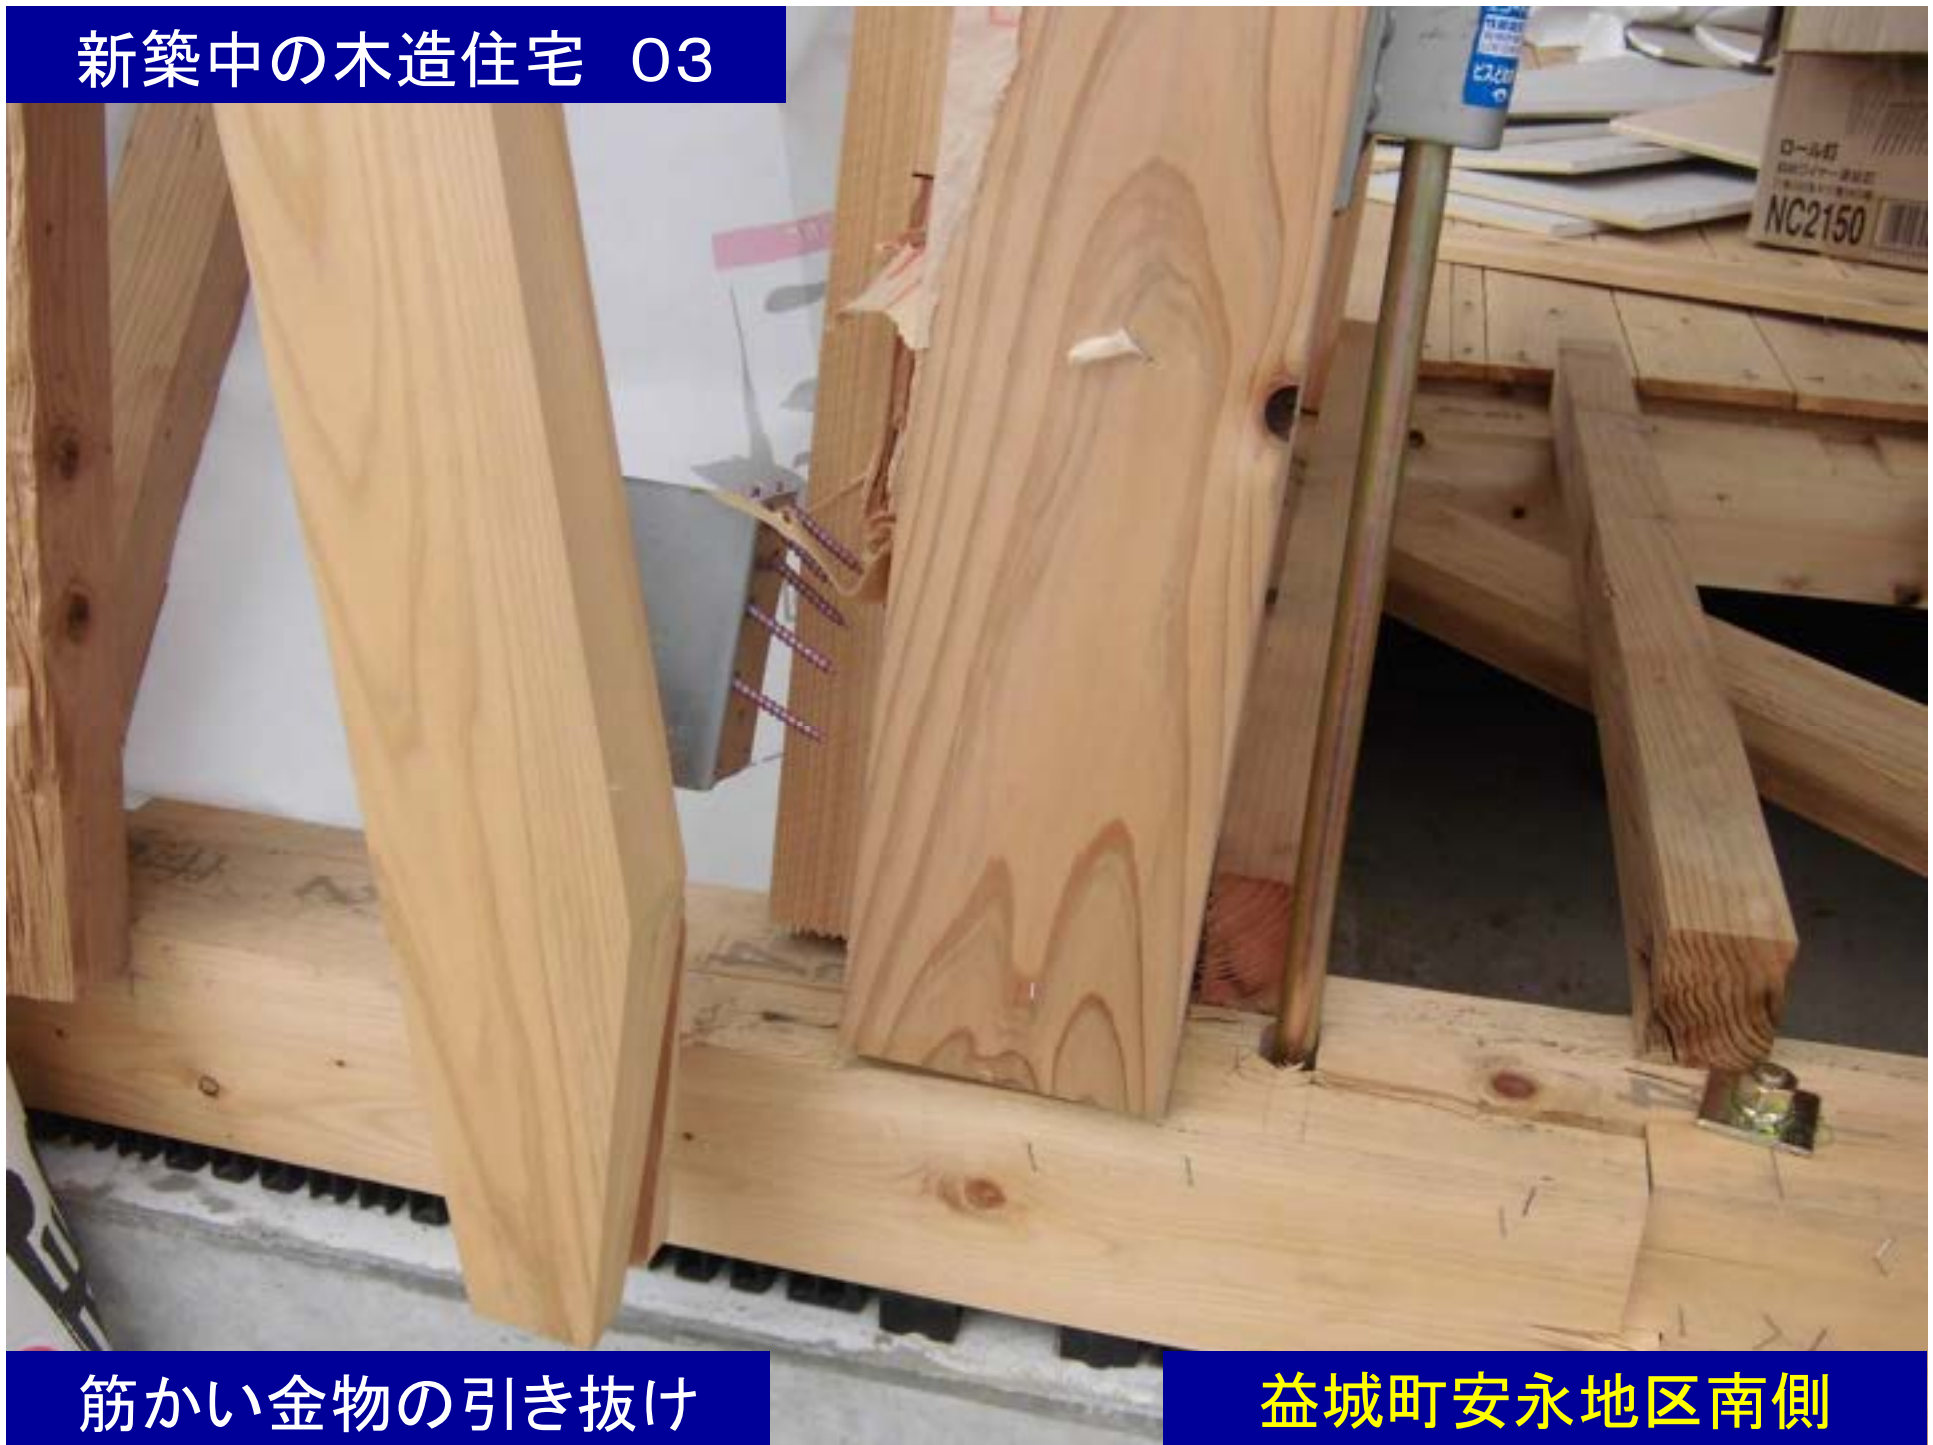
益城町安永地区南側

筋かい金物の引き抜け

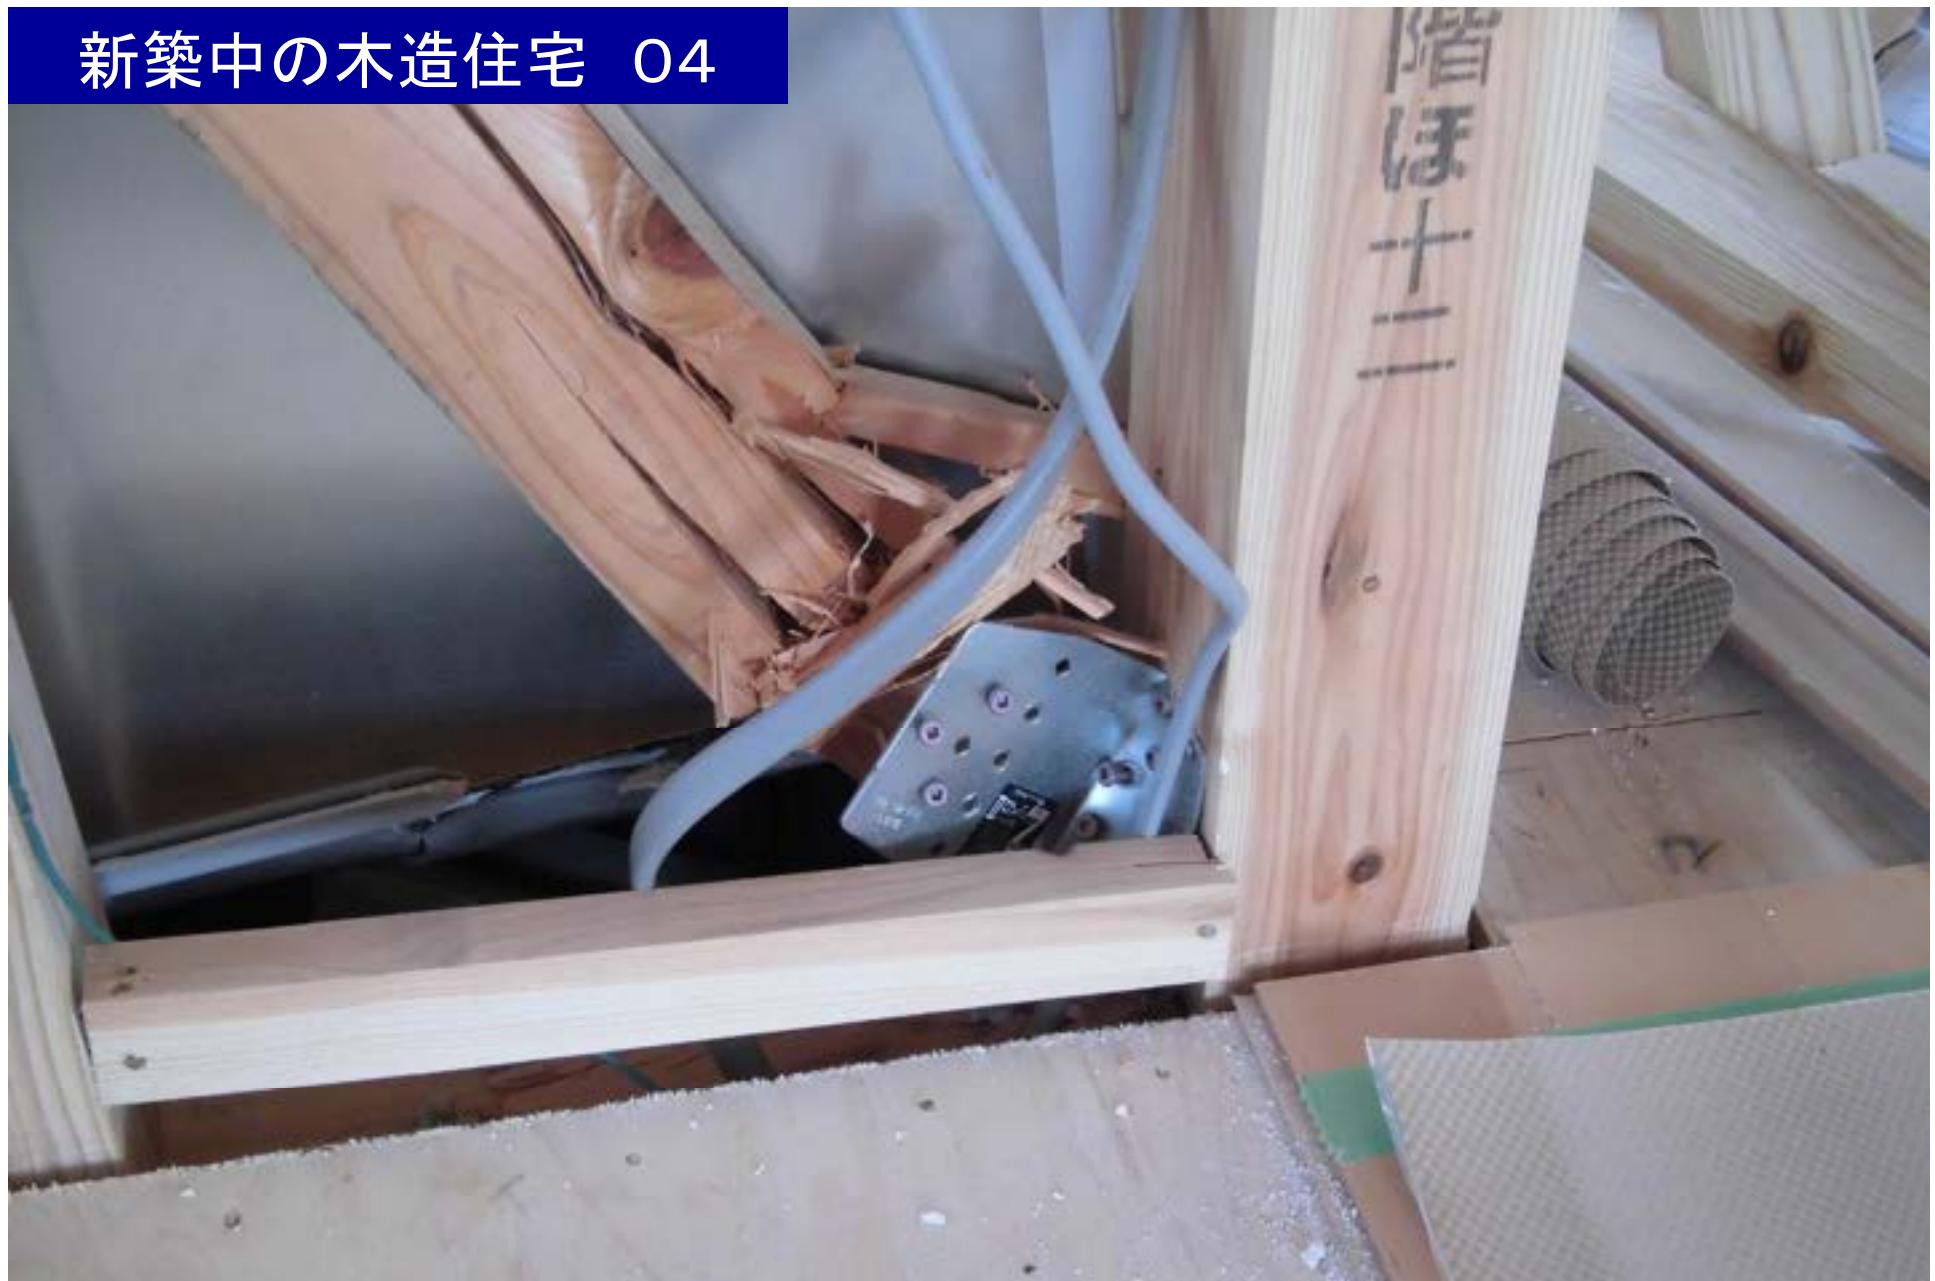
益城町  
安永地区南側

筋かい金物の引き抜けと筋かいの座屈  
耐震要素として筋かいよりも構造用合板の方が確実か？

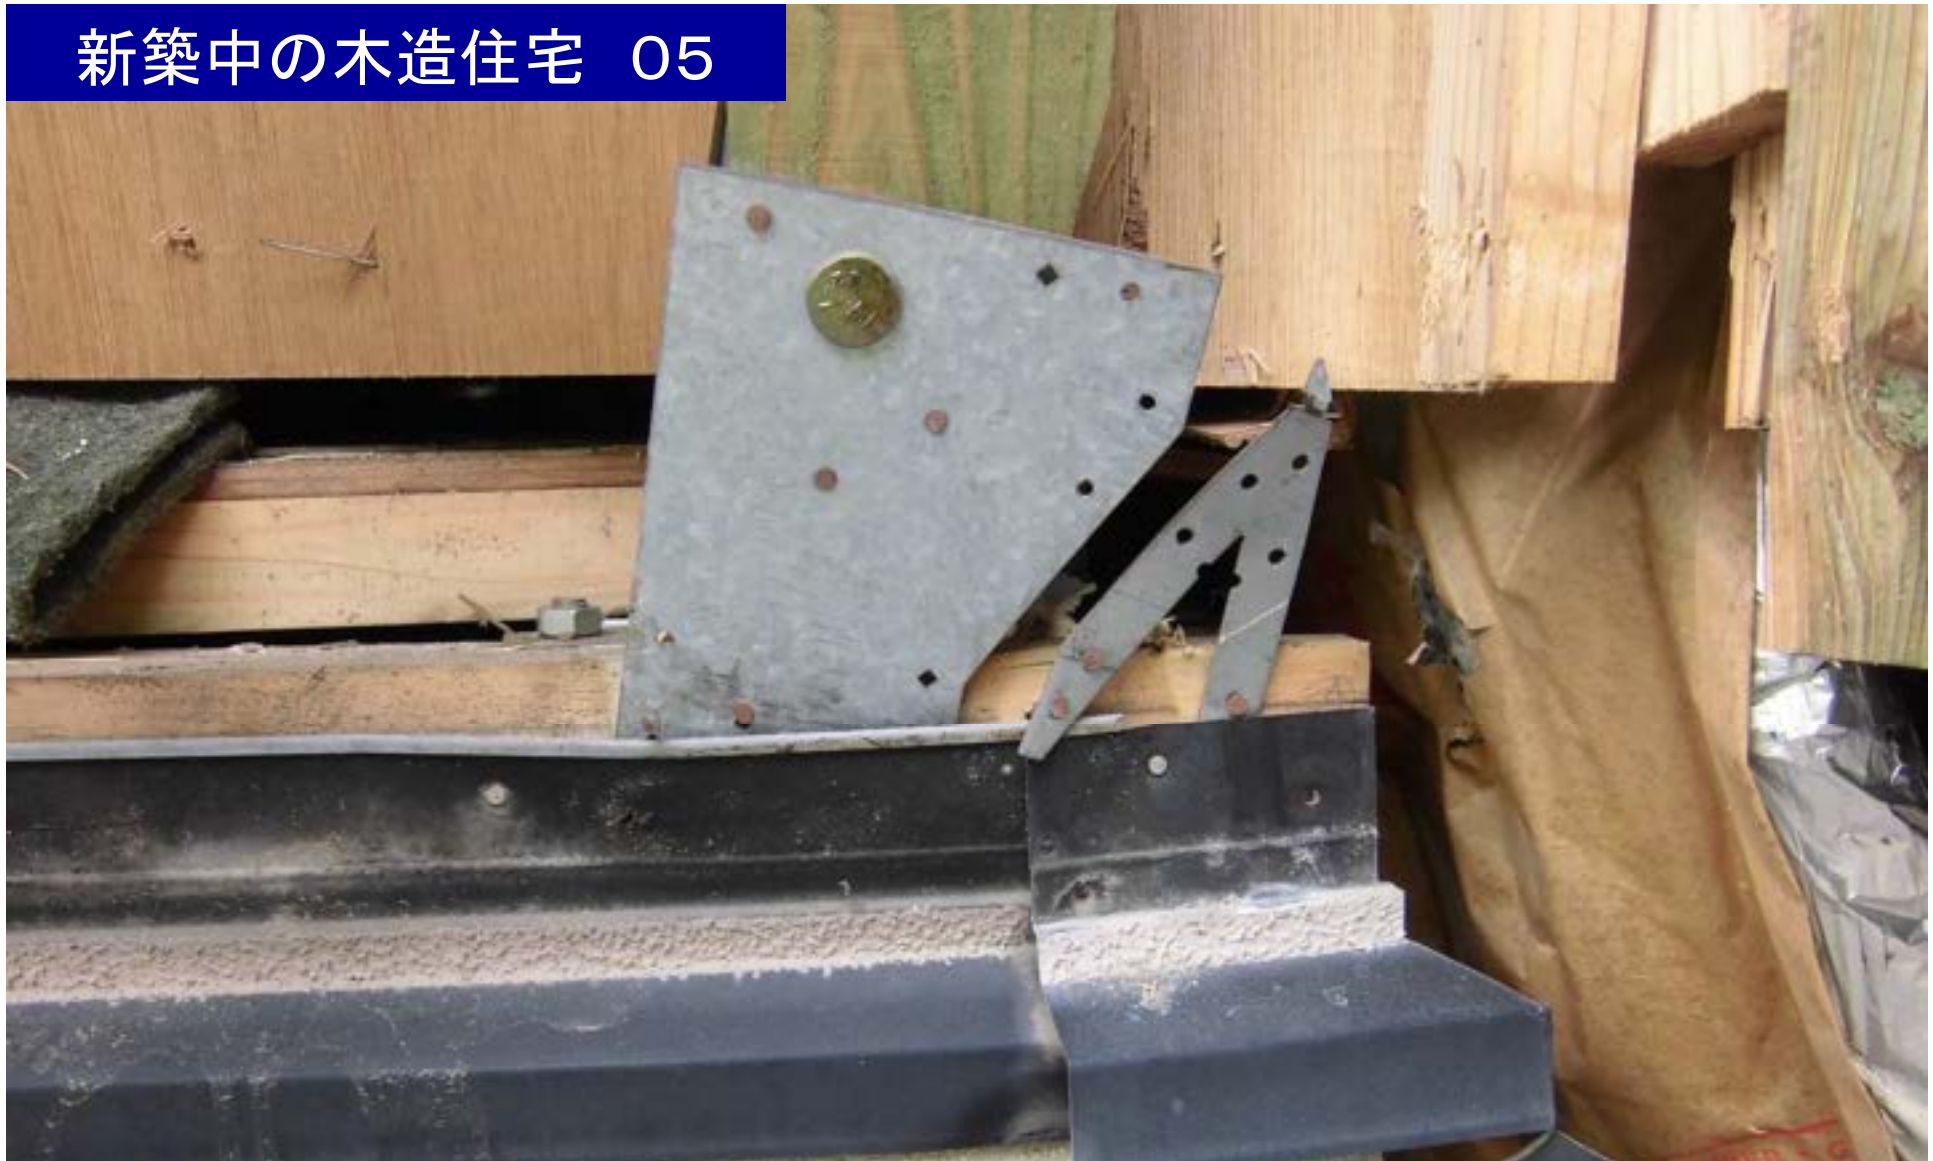
益城町  
安永地区南側

金物があっても2000年基準を満たしていない？  
金物に対して、所定の釘が使われているのか？  
耐震要素として筋かいよりも構造用合板の方が確実か？  
筋かいの配置(圧縮筋かいと引張り筋かい)のバランス悪い？

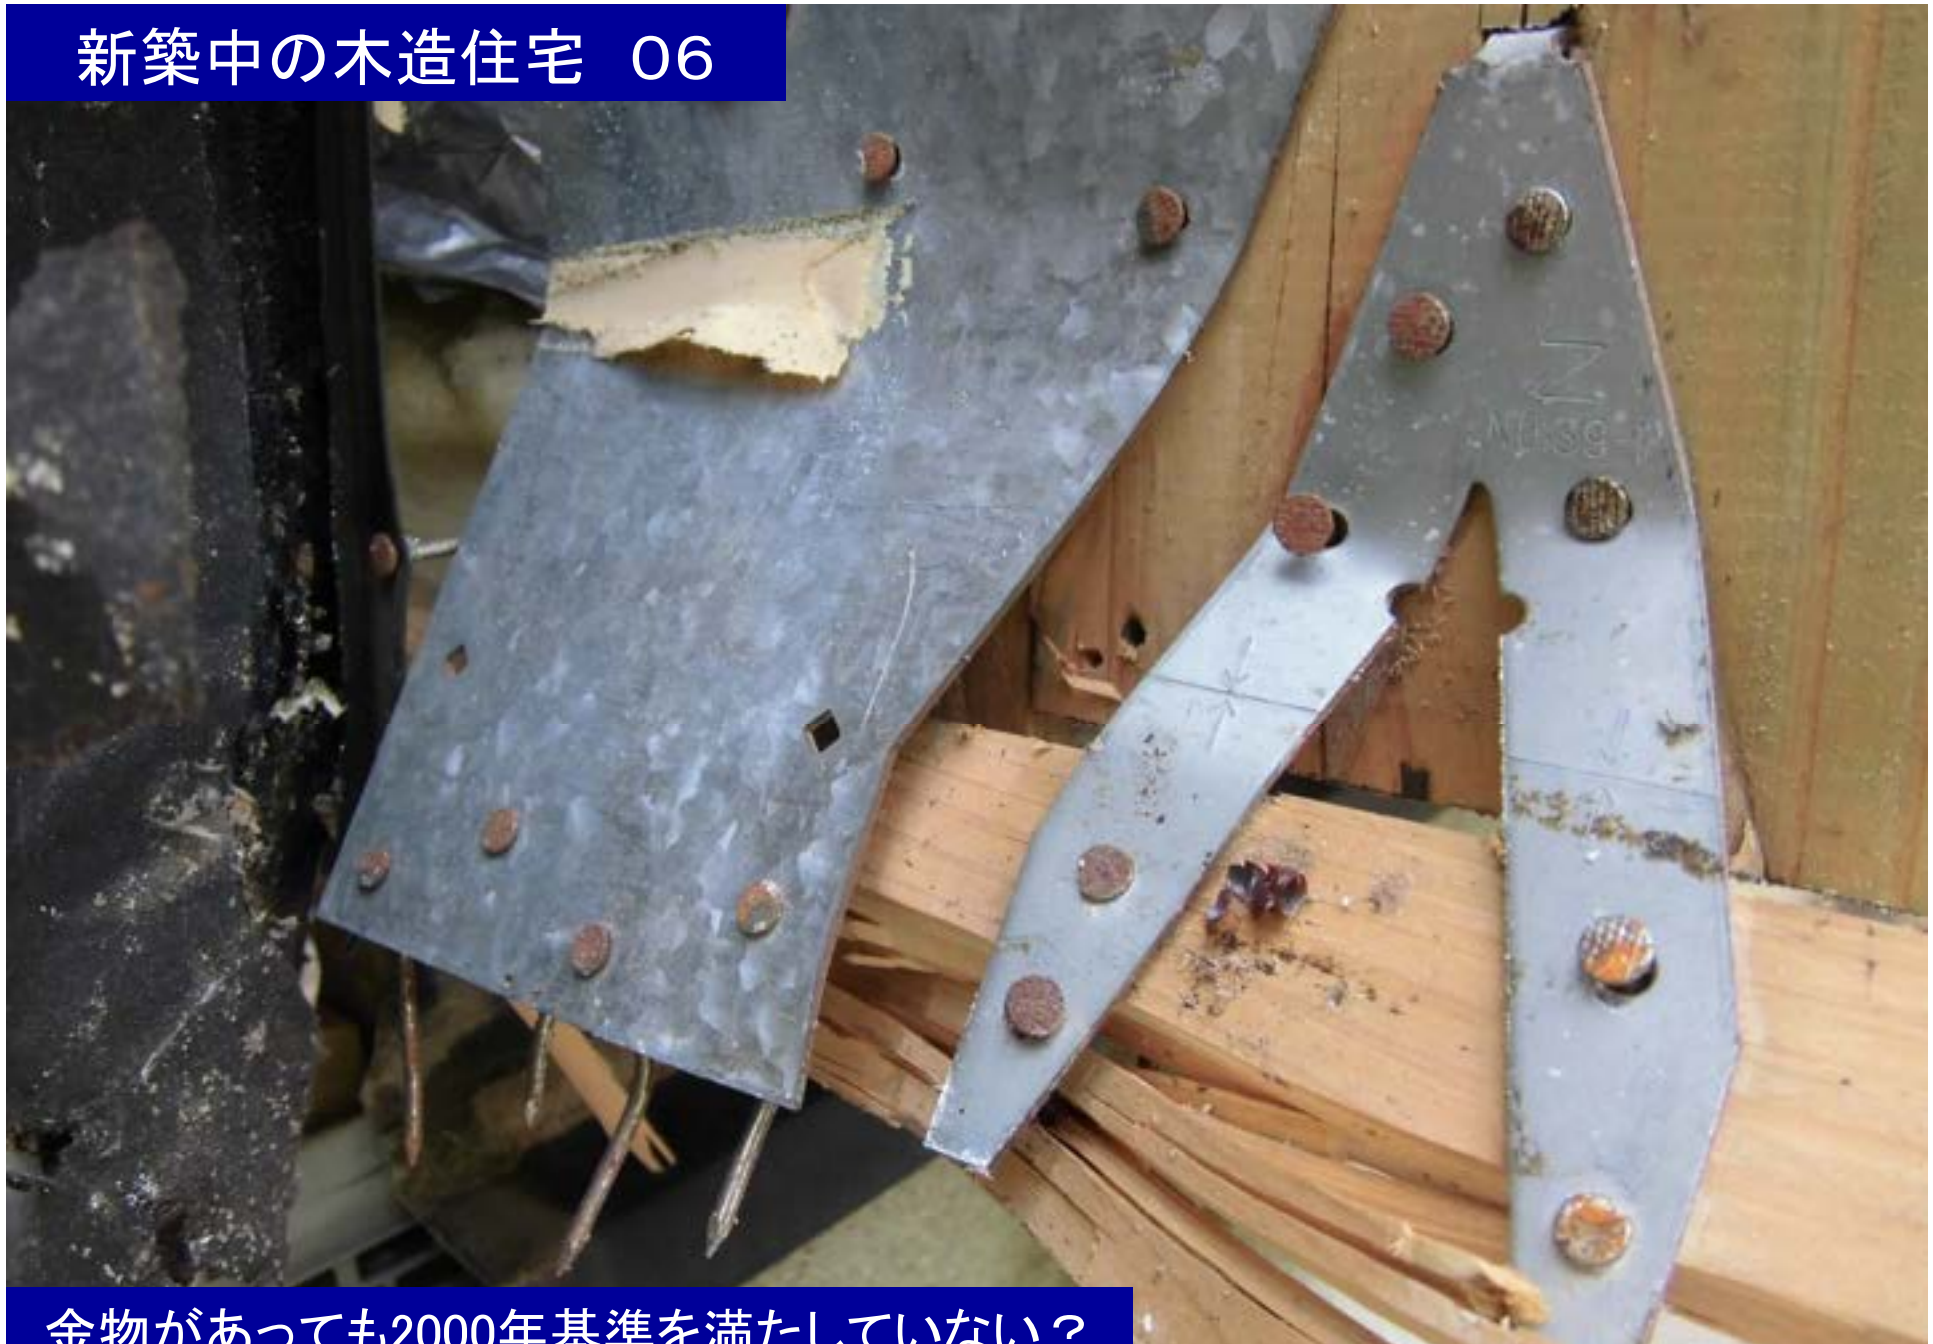
益城町安永地区南側

金物があっても2000年基準を満たしていない？  
金物に対して、所定の釘が使われているのか？

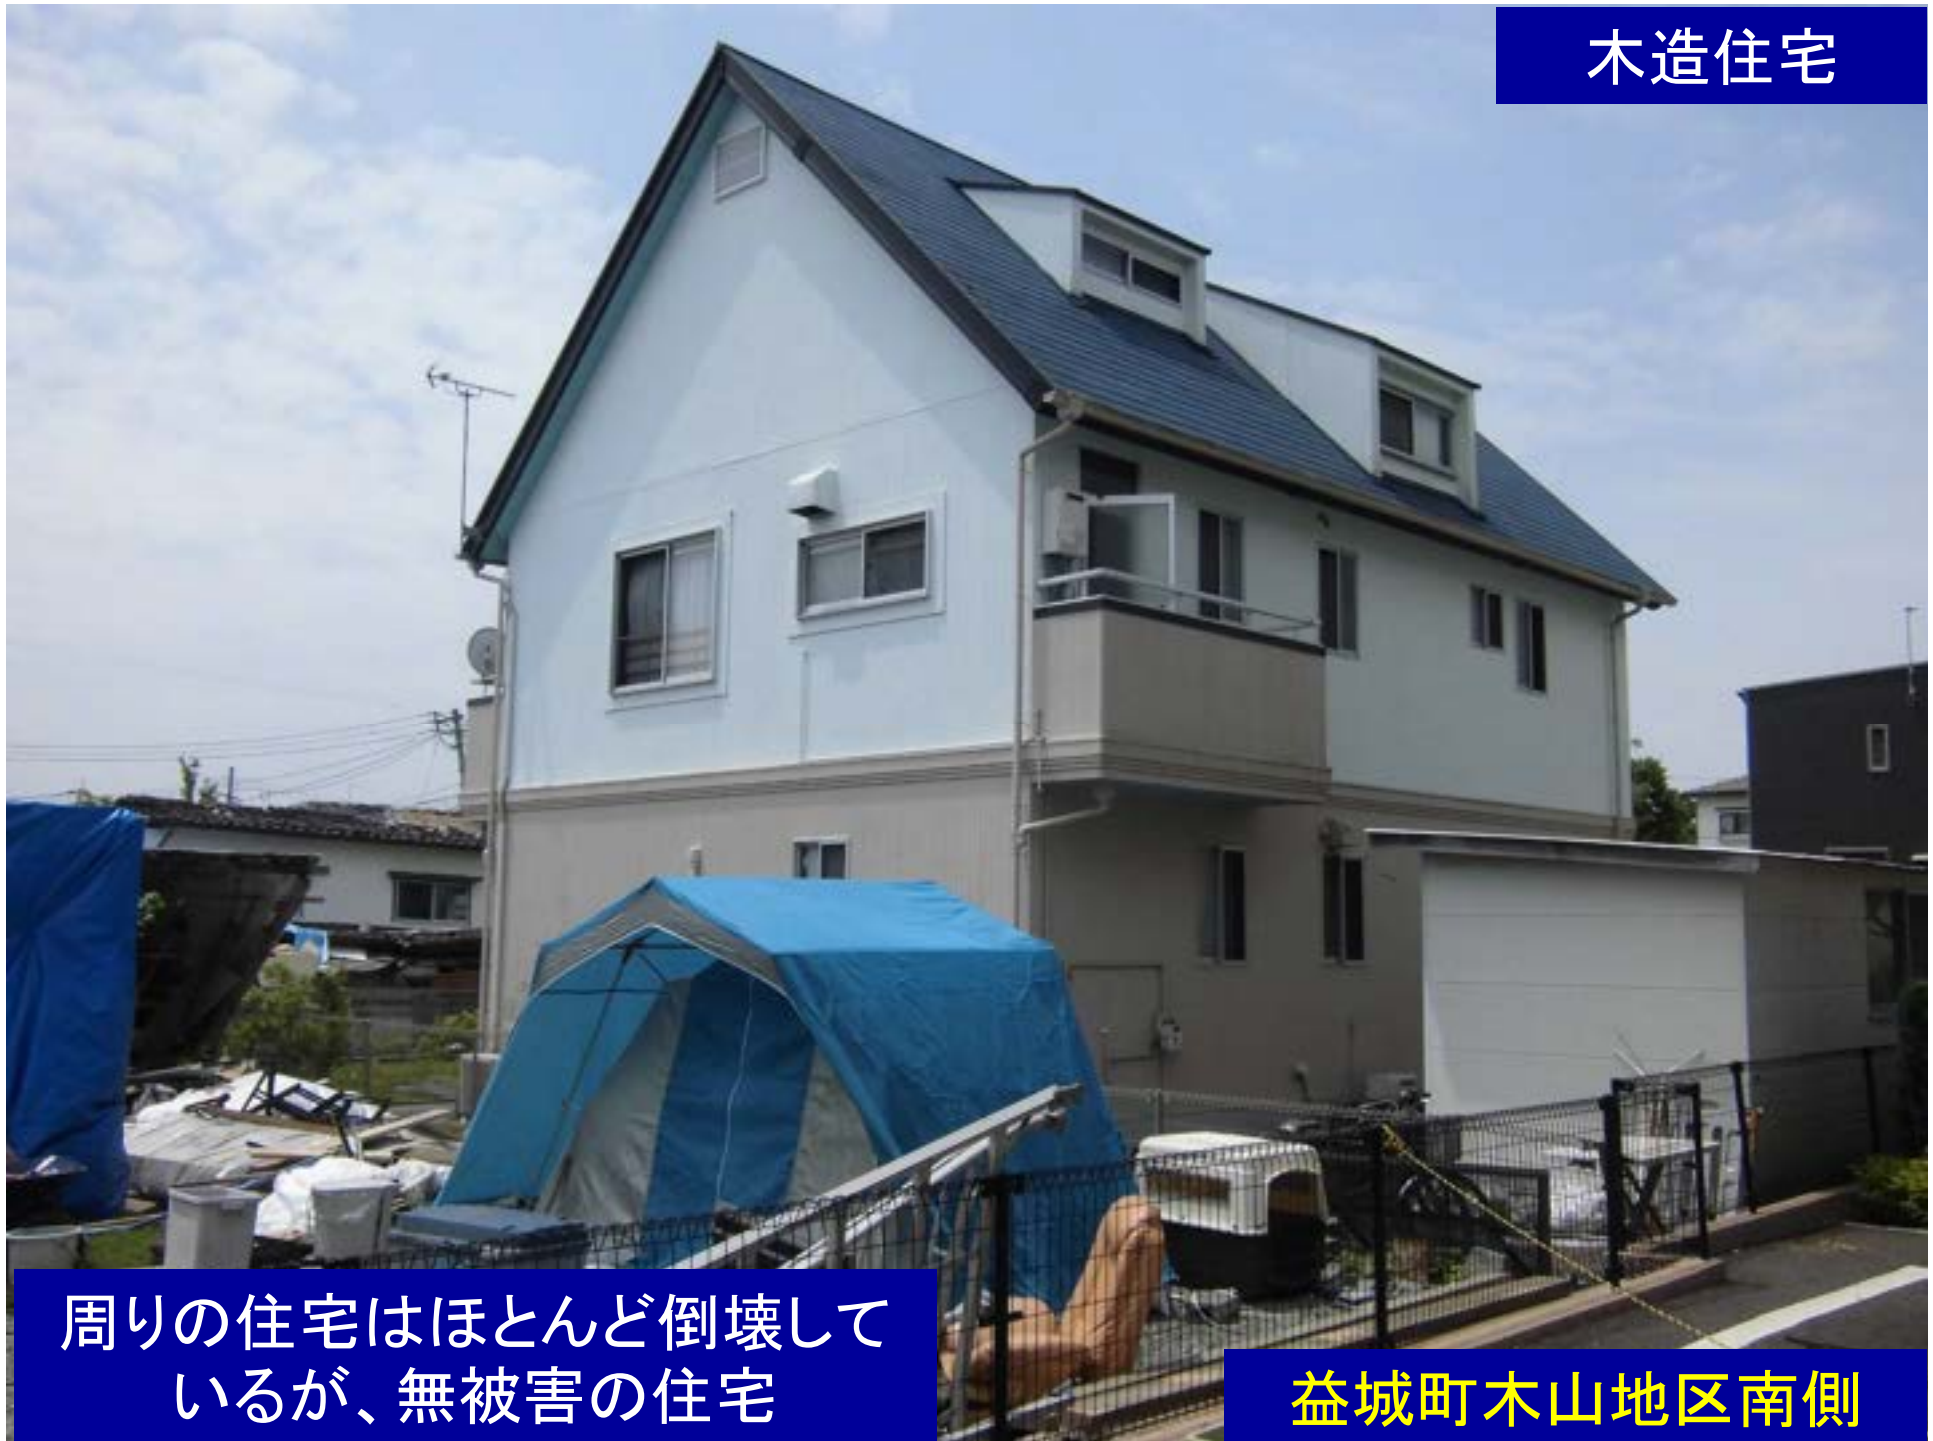
益城町木山地区南側

周りの住宅はほとんど倒壊しているが、無被害の住宅

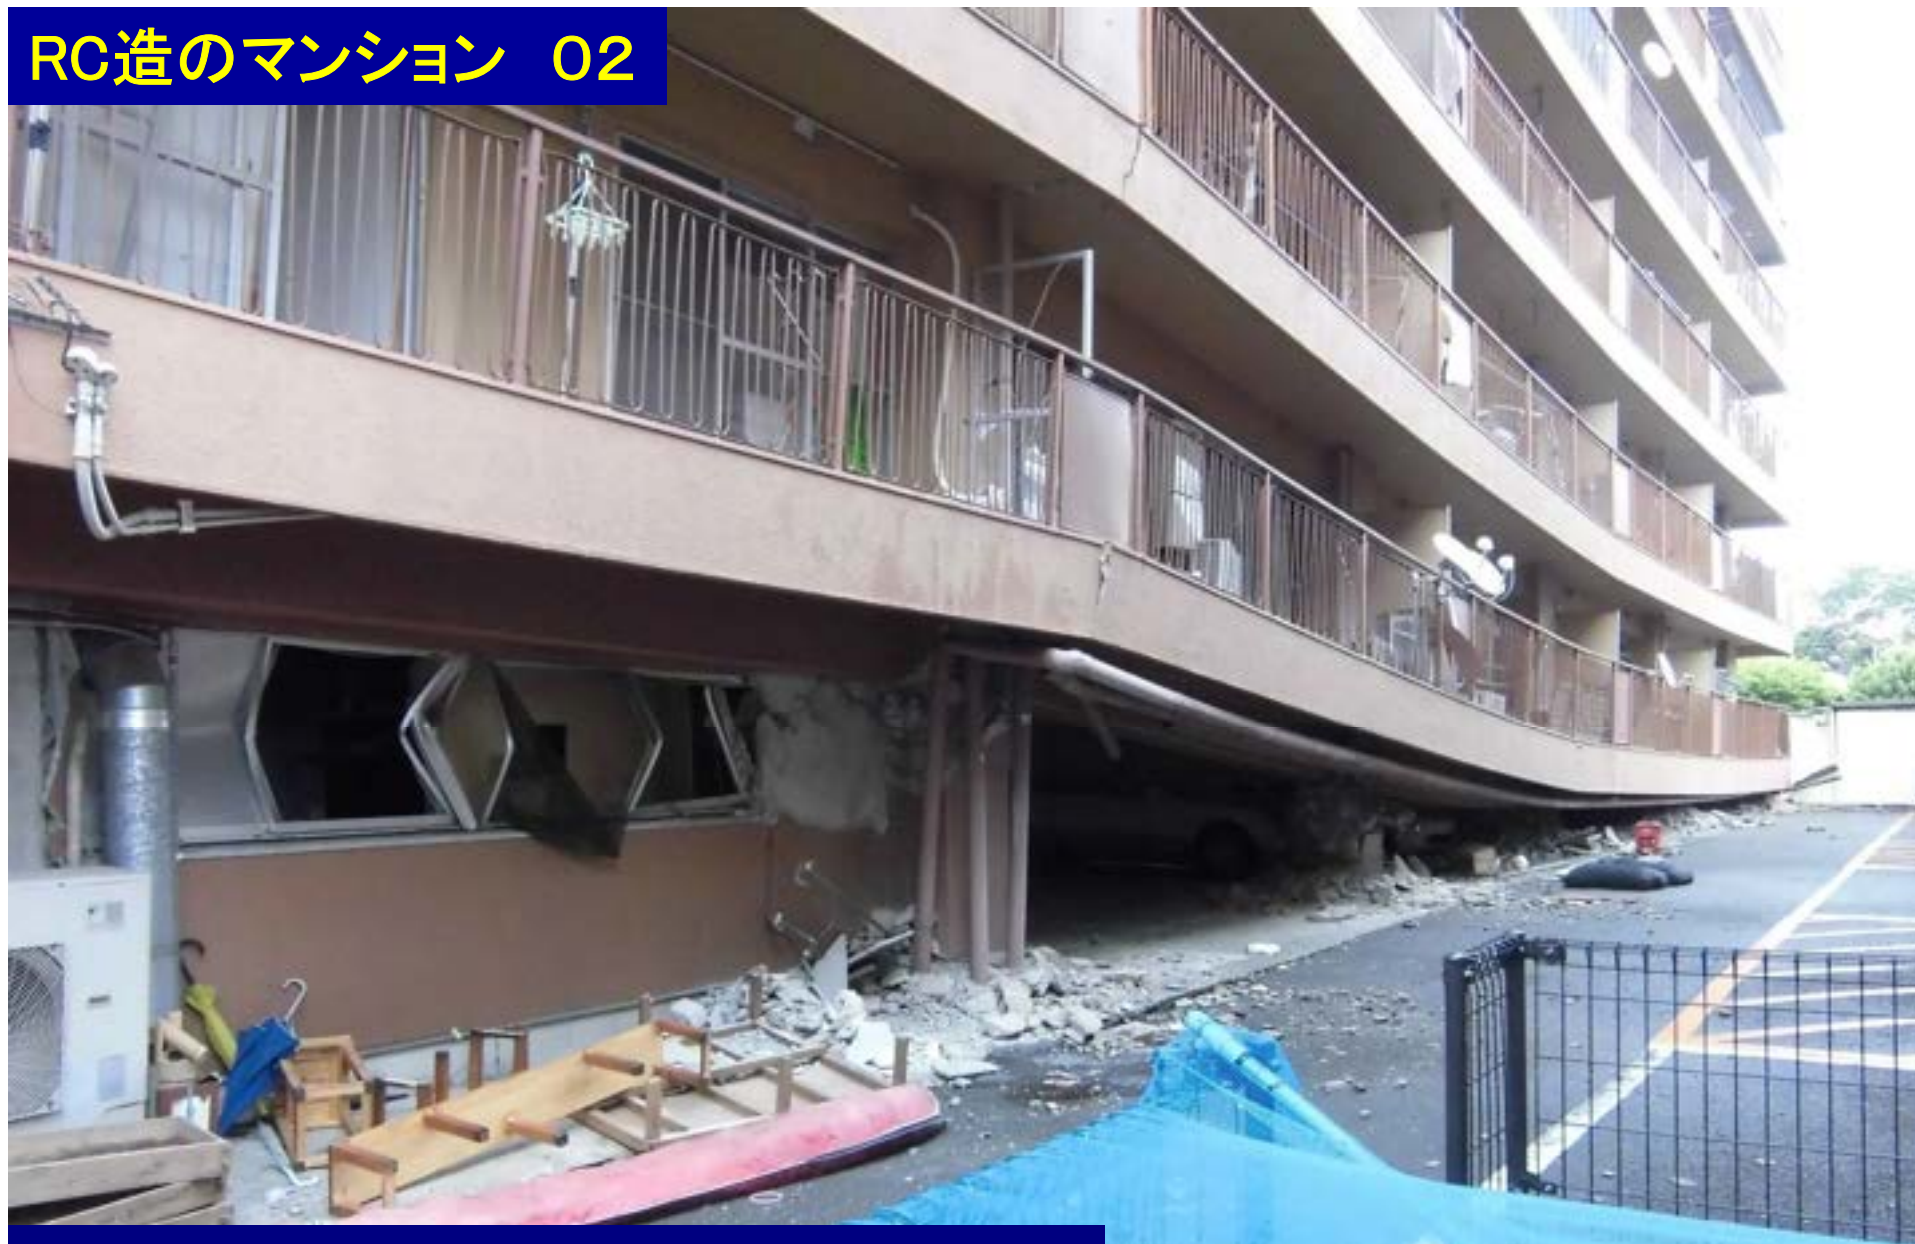
熊本市西区出町

1974年竣工(昭和49年)(旧基準)  
RC造9階建て 1階ピロティ層崩壊  
桁行方向5スパン 梁間方向4スパン
