# 阪神・淡路大震災から30年

“ 大地震による建築物の被害（倒壊、津波）を考える ”

（一財）静岡県建築住宅まちづくりセンター

# 熊本地震被害状況 (2016年4月16日)

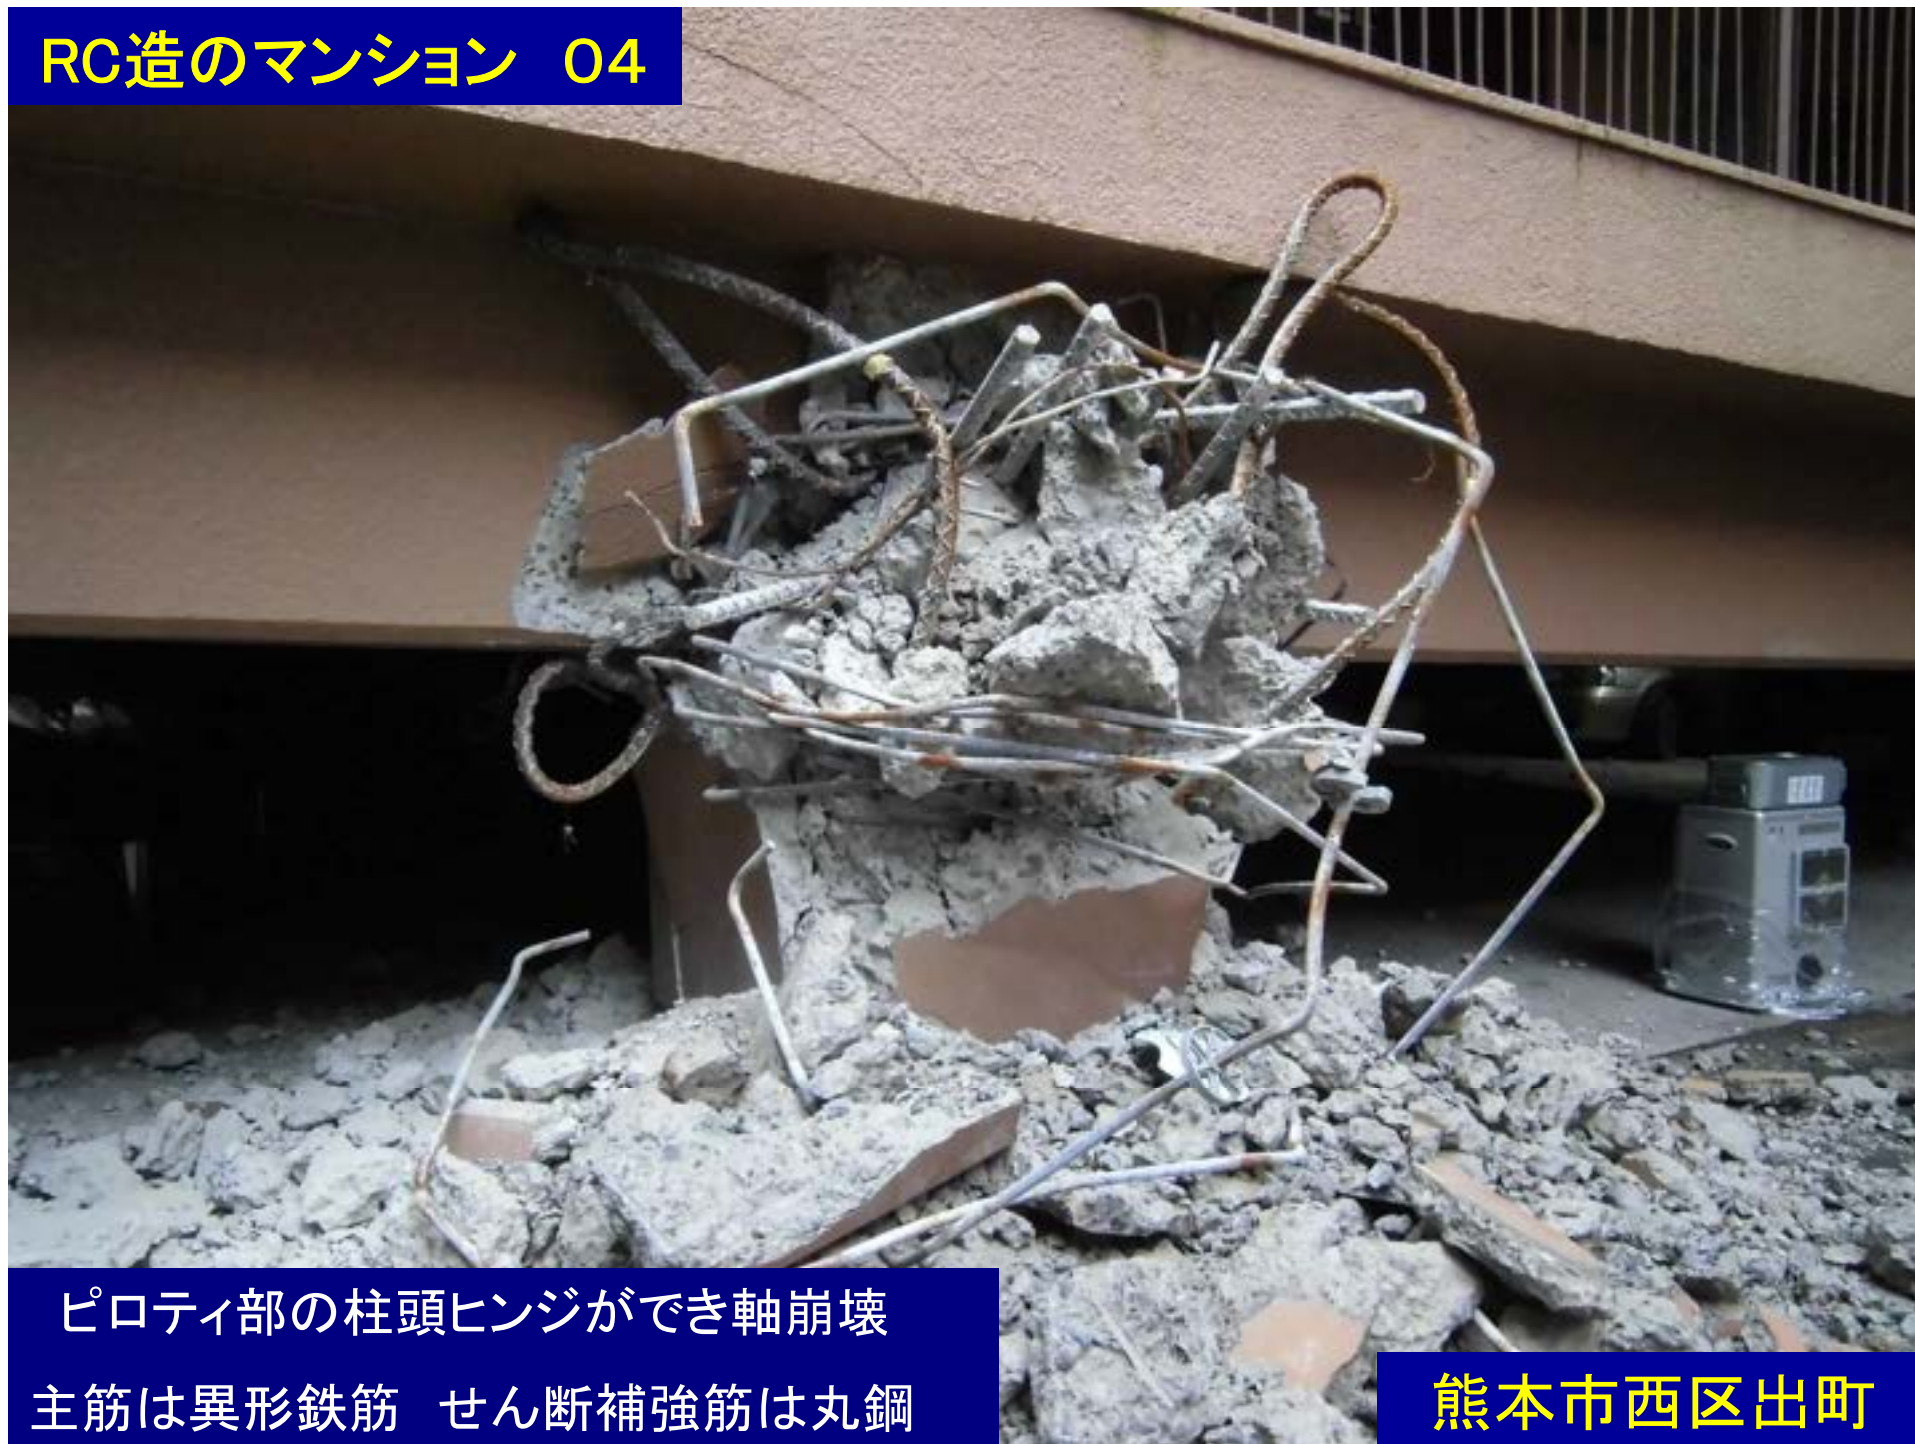
熊本市西区出町

ピロティ部の柱頭ヒンジができ軸崩壊  
主筋は異形鉄筋 せん断補強筋は丸鋼

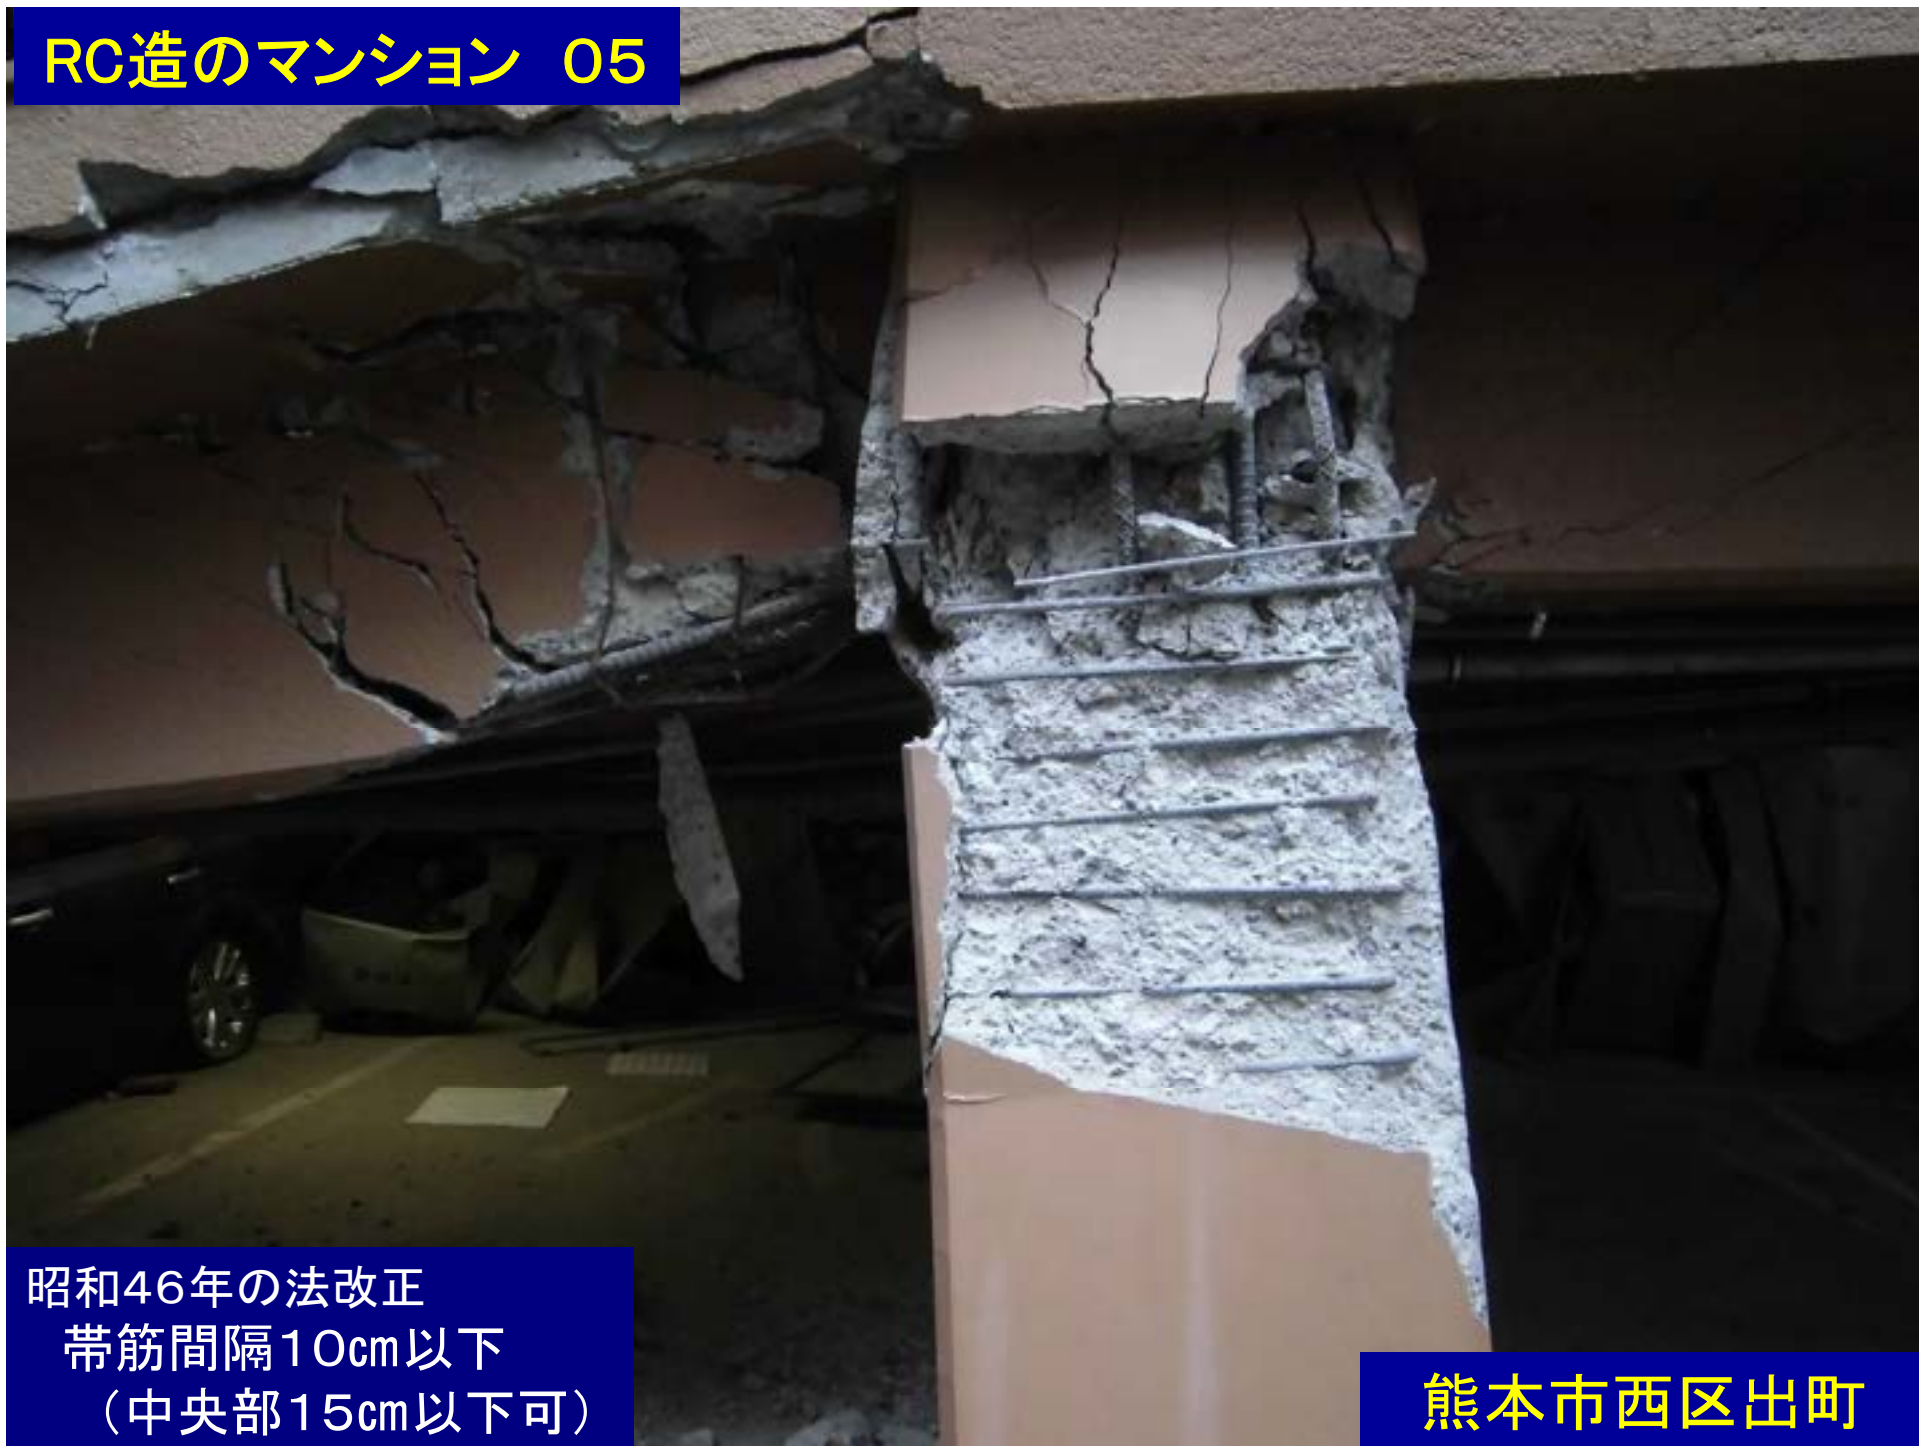
熊本市西区出町

昭和46年の法改正  
帯筋間隔10cm以下  
(中央部15cm以下可)

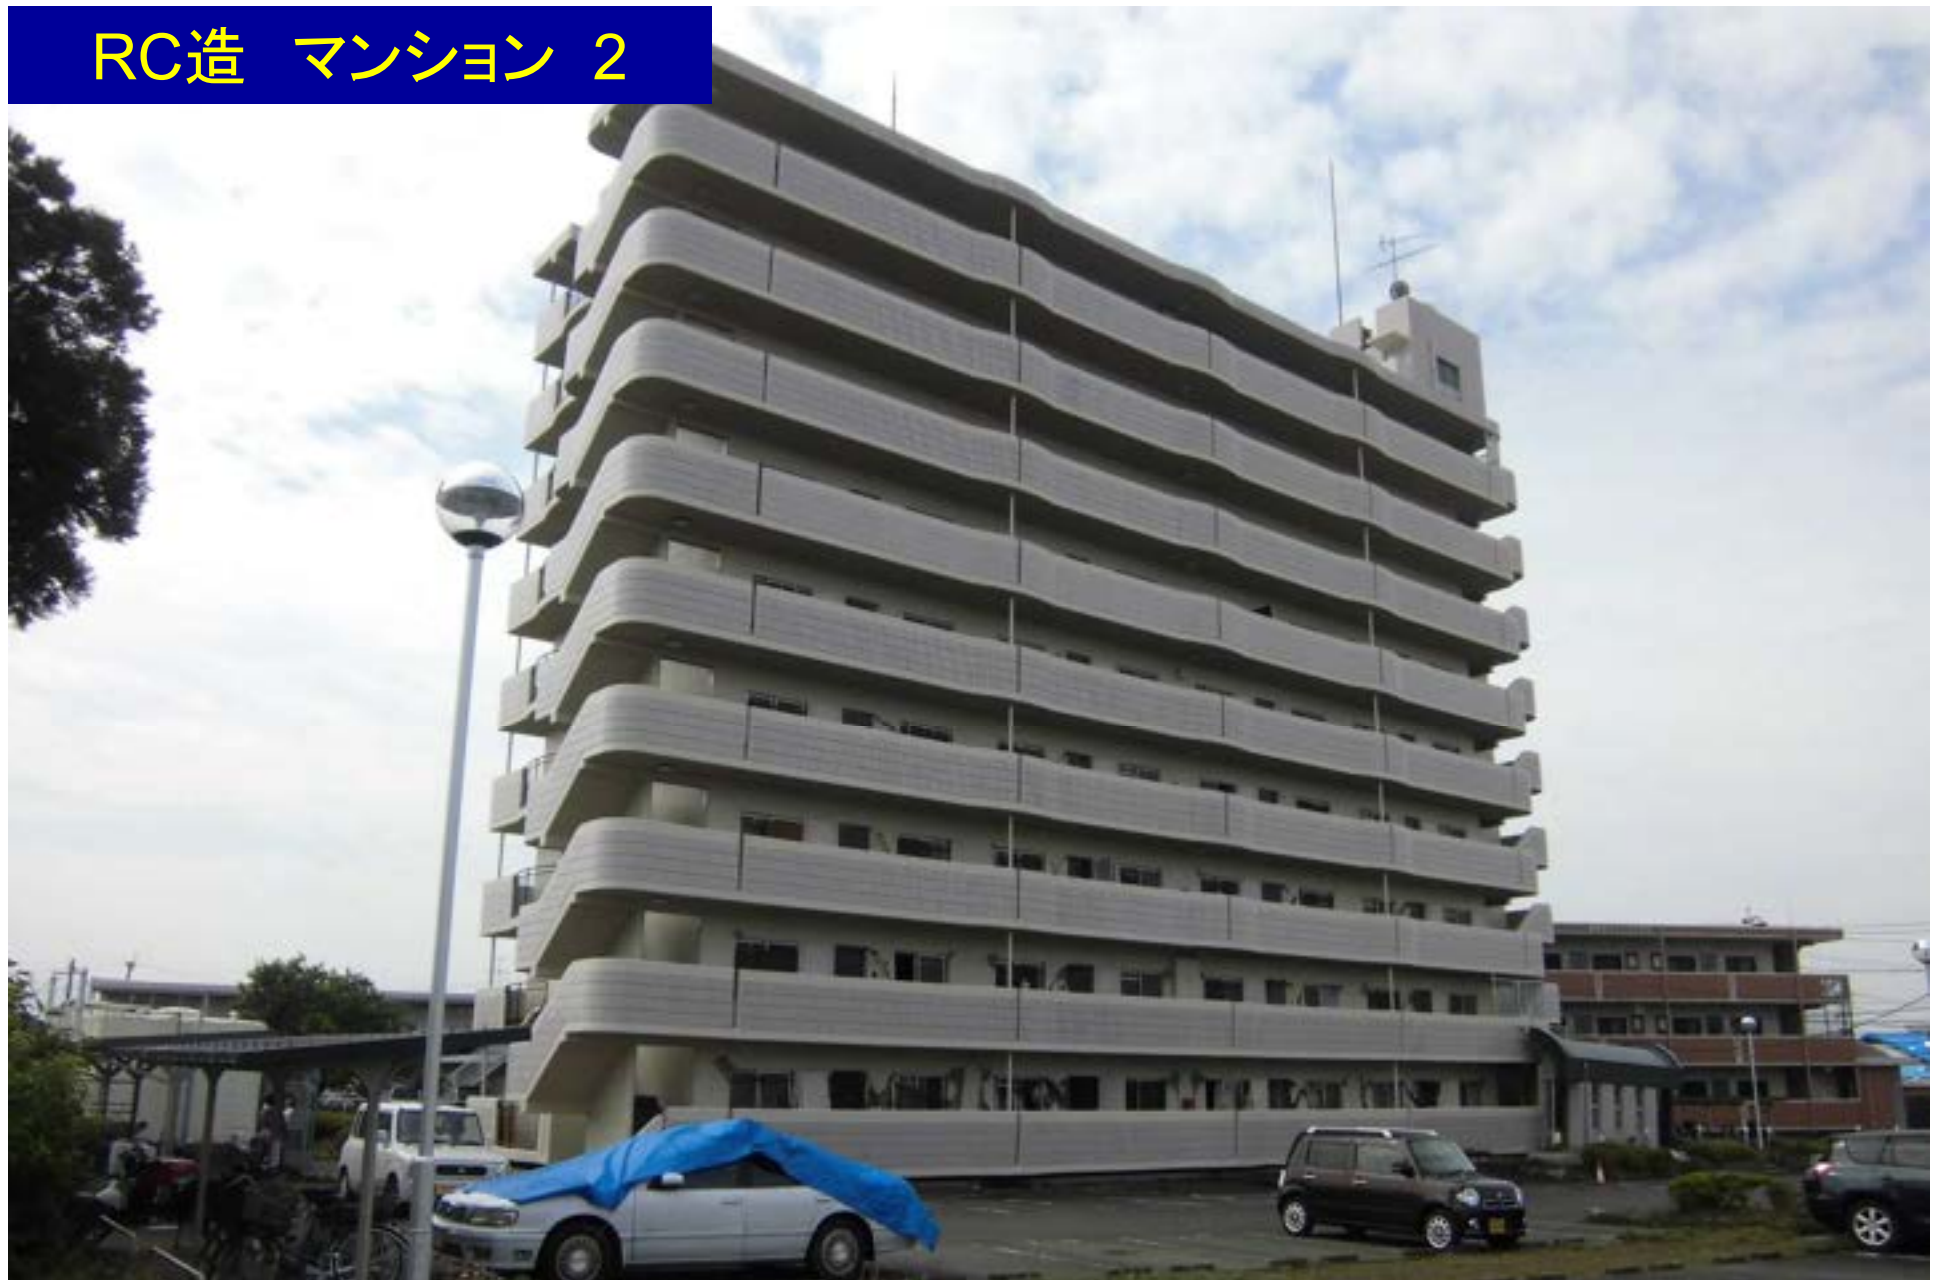
熊本市東区沼山津

RC造9階建 1991年竣工(新耐震基準の建築物)  
低層階の雑壁大破、ベランダ部の袖壁もせん断破壊

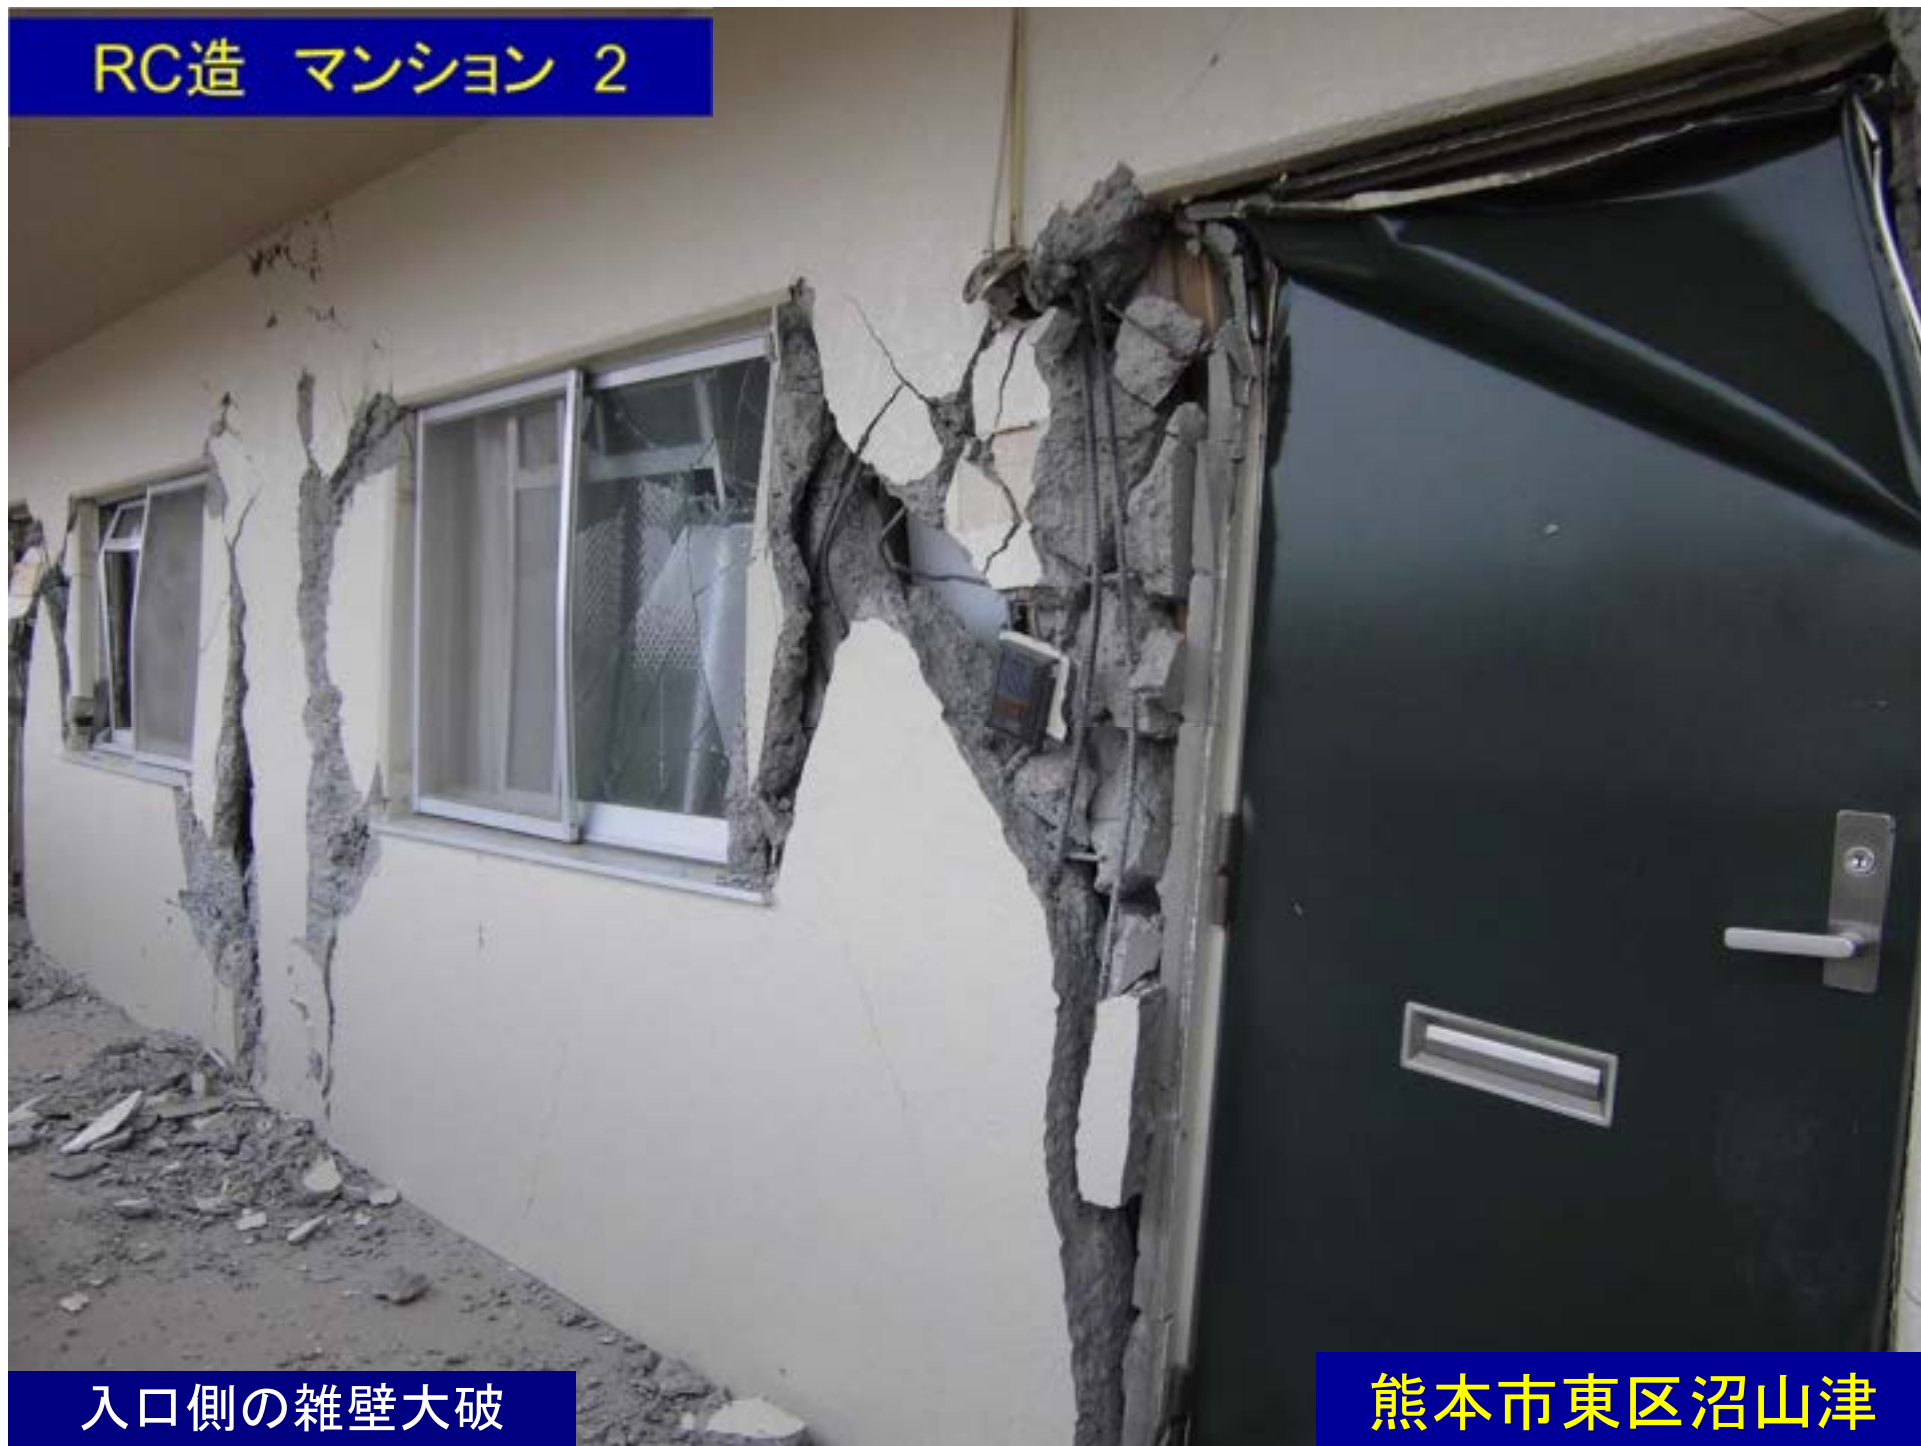
熊本市東区沼山津

入口側の雑壁大破

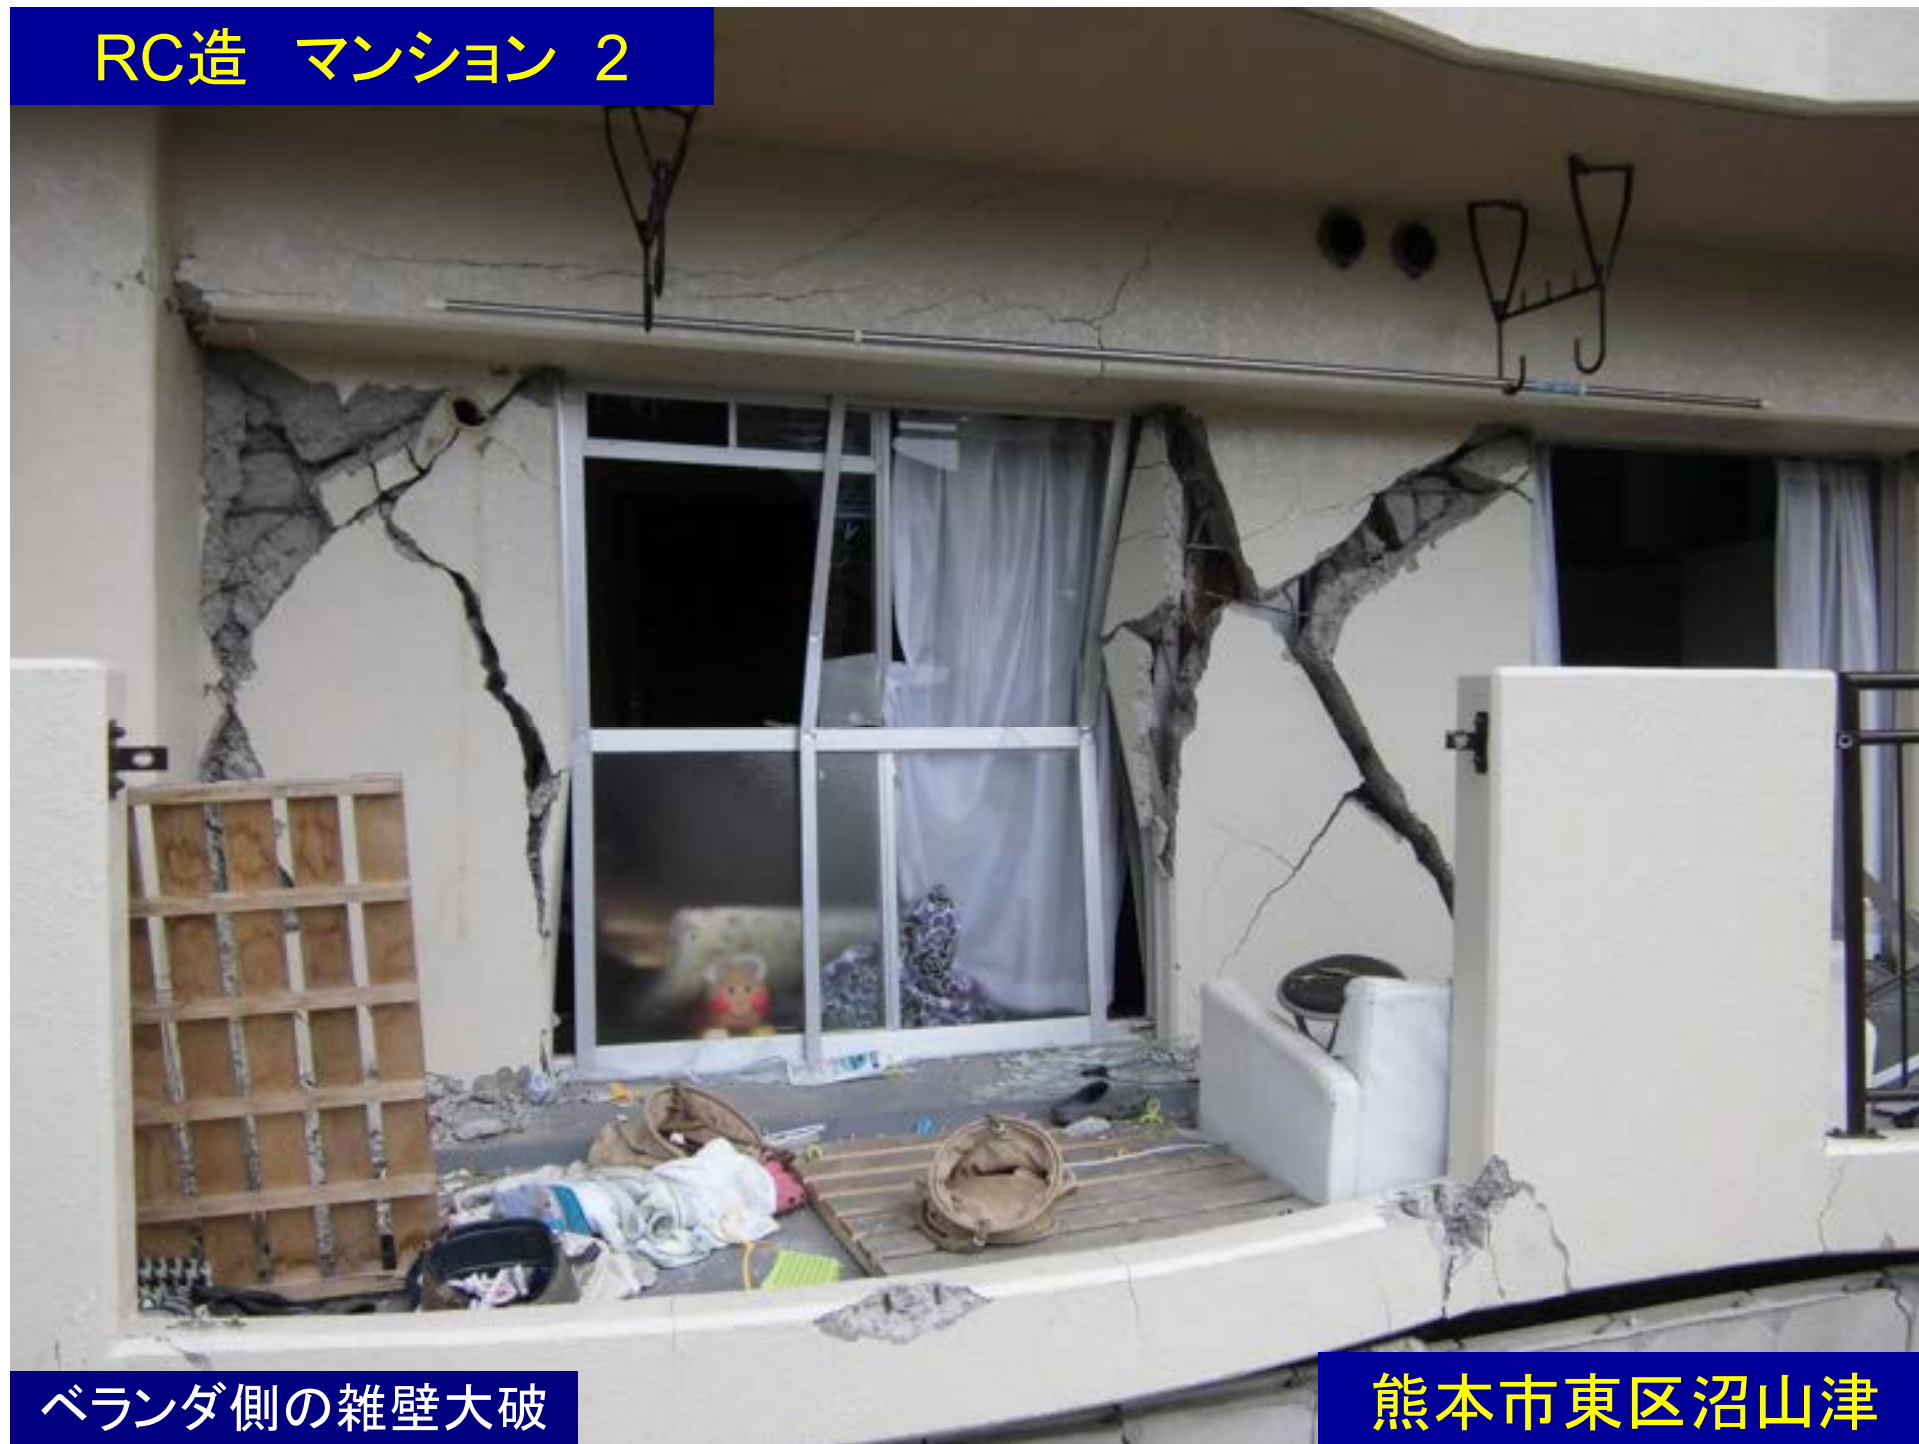
熊本市東区沼山津

ベランダ側の雑壁大破

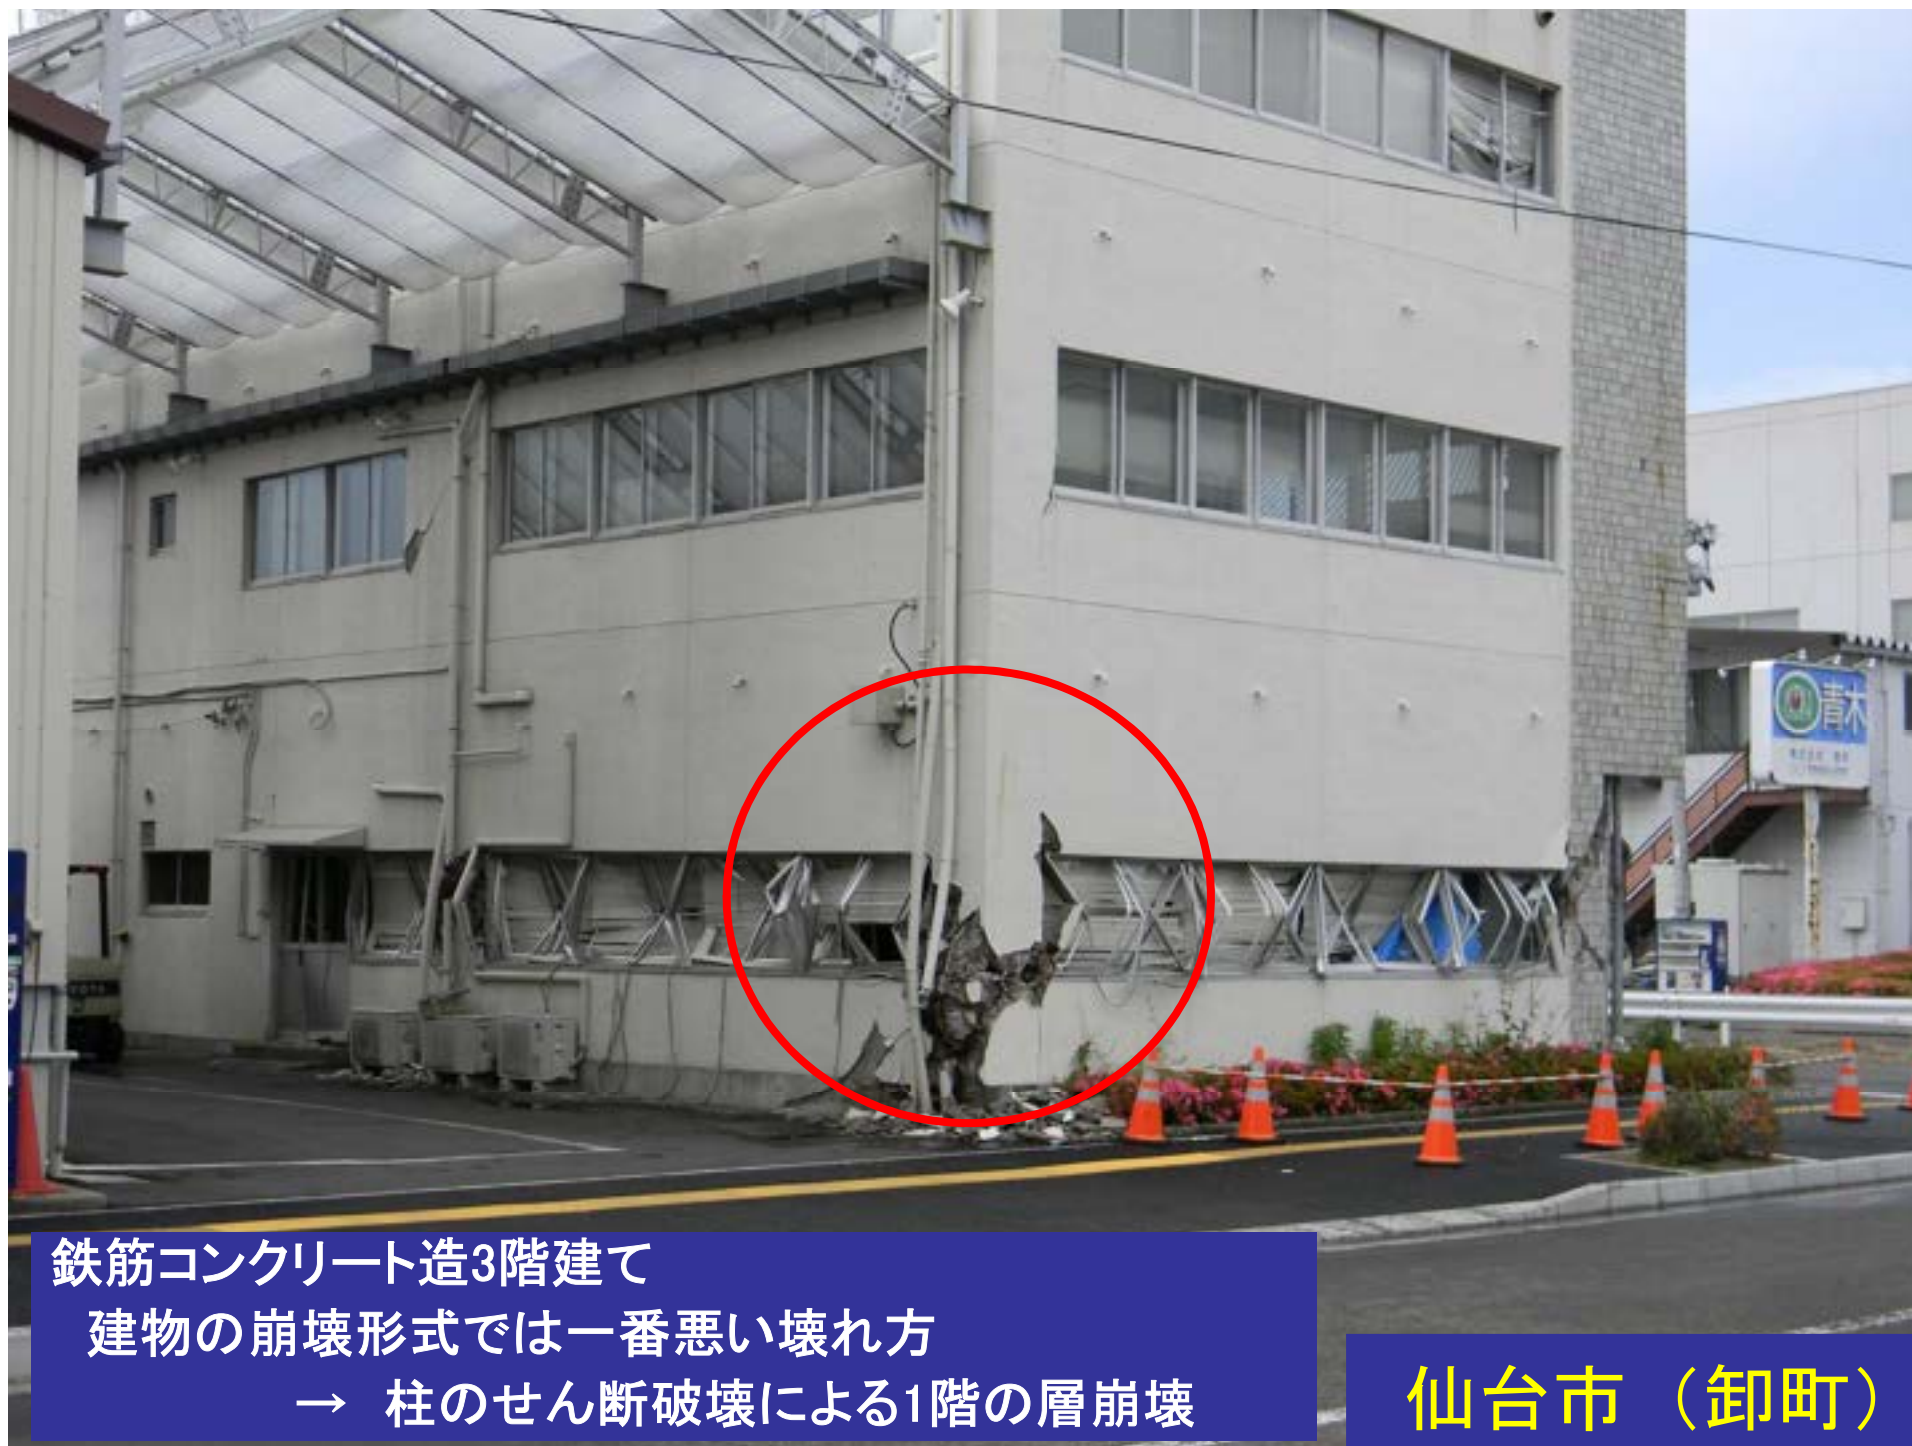
仙台市（卸町）

鉄筋コンクリート造3階建て  
建物の崩壊形式では一番悪い壊れ方  
→ 柱のせん断破壊による1階の層崩壊

- ・短柱( $D/H \geq 1/2$ )
- ・柱のせん断補強筋のピッチが大きい

主筋19mm

せん断補強筋9mm ピッチ250mm

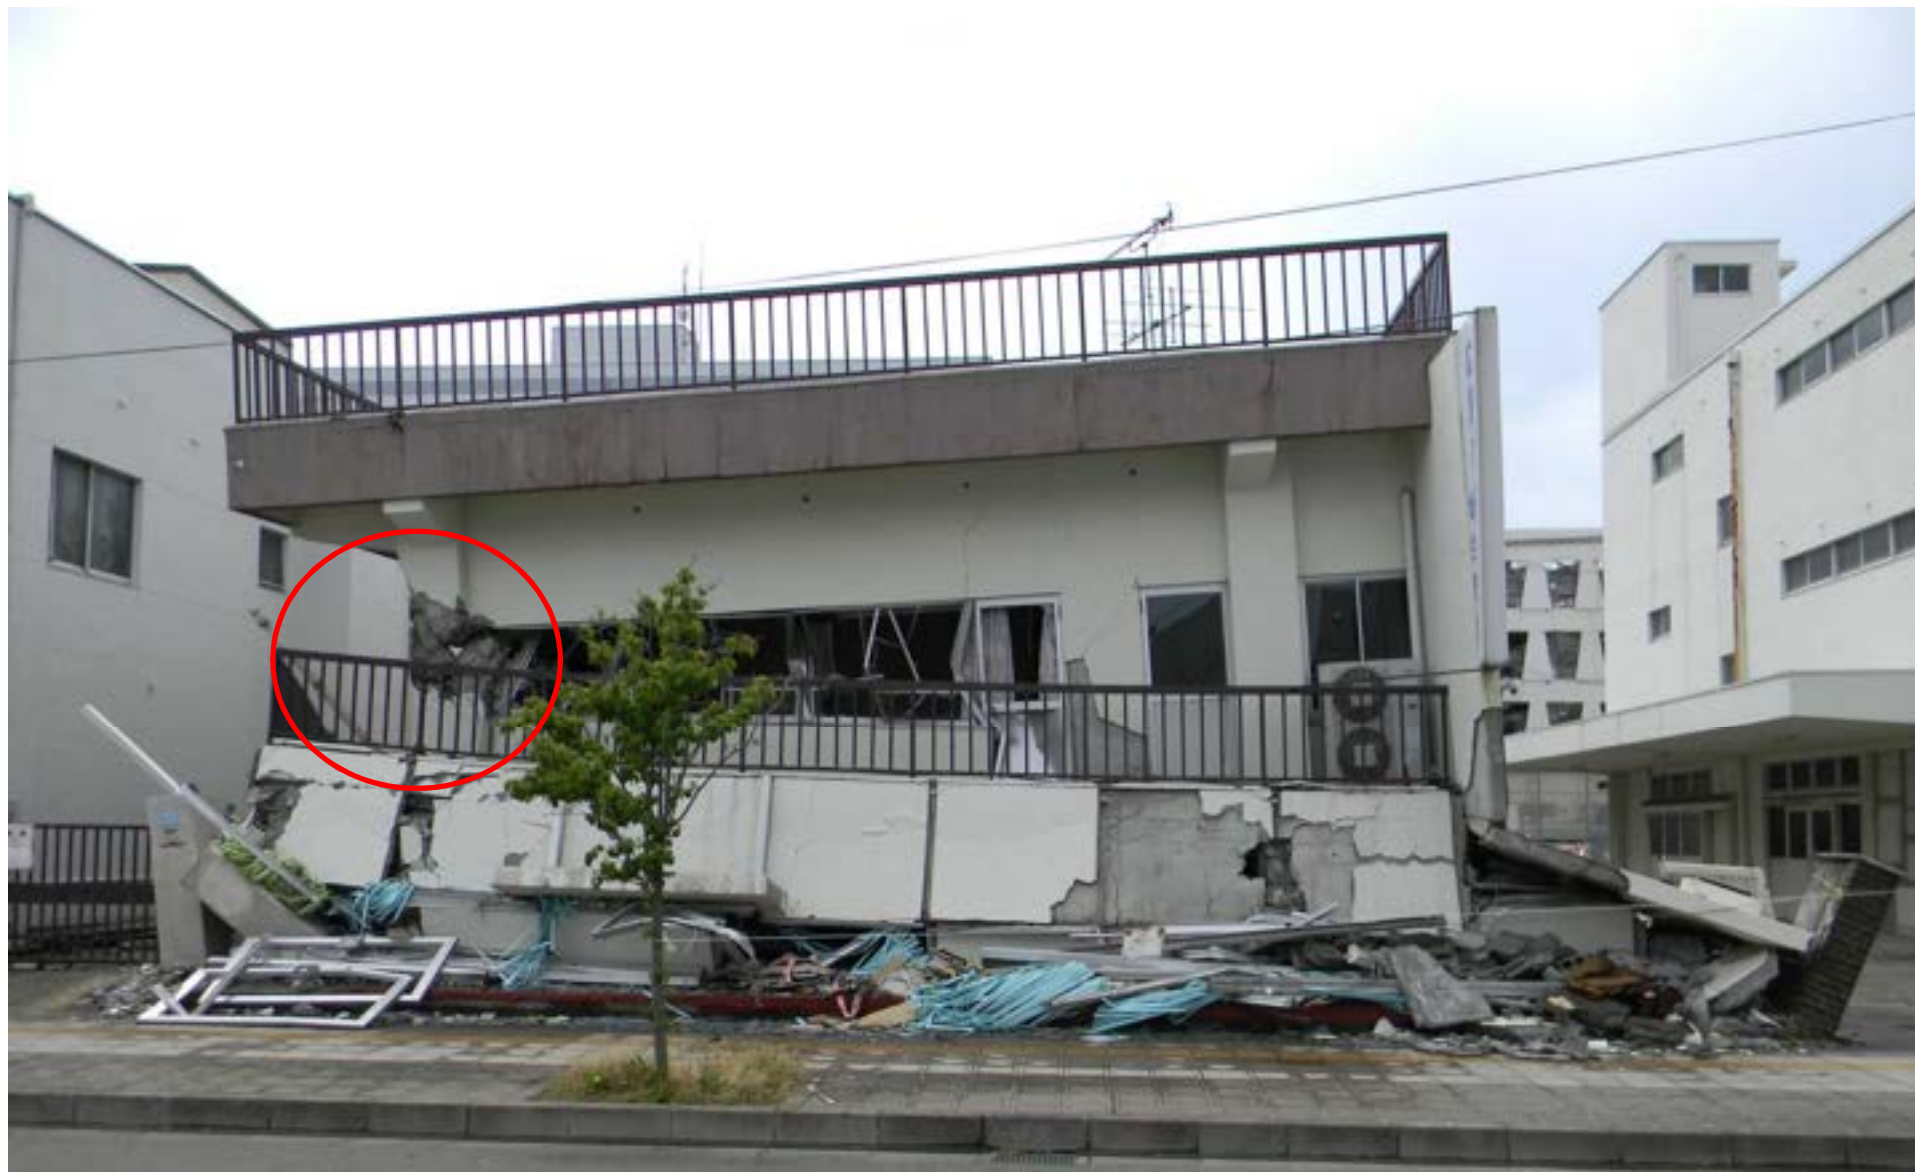
仙台市（卸町）

鉄筋コンクリート造2階建て

1階がピロティか？

1階が層崩壊し、2階部分が1階になっている。

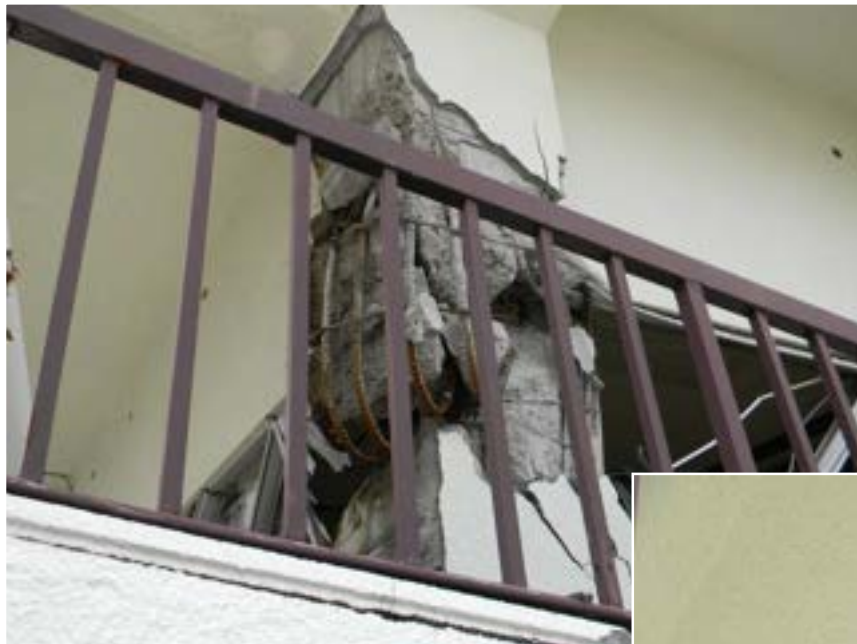
仙台市（卸町）

- ・短柱 ( $D/H \geq 1/2$ )
- ・柱のせん断補強筋のピッチが大きい

主筋22mm

せん断補強筋9mm  
ピッチ250mm

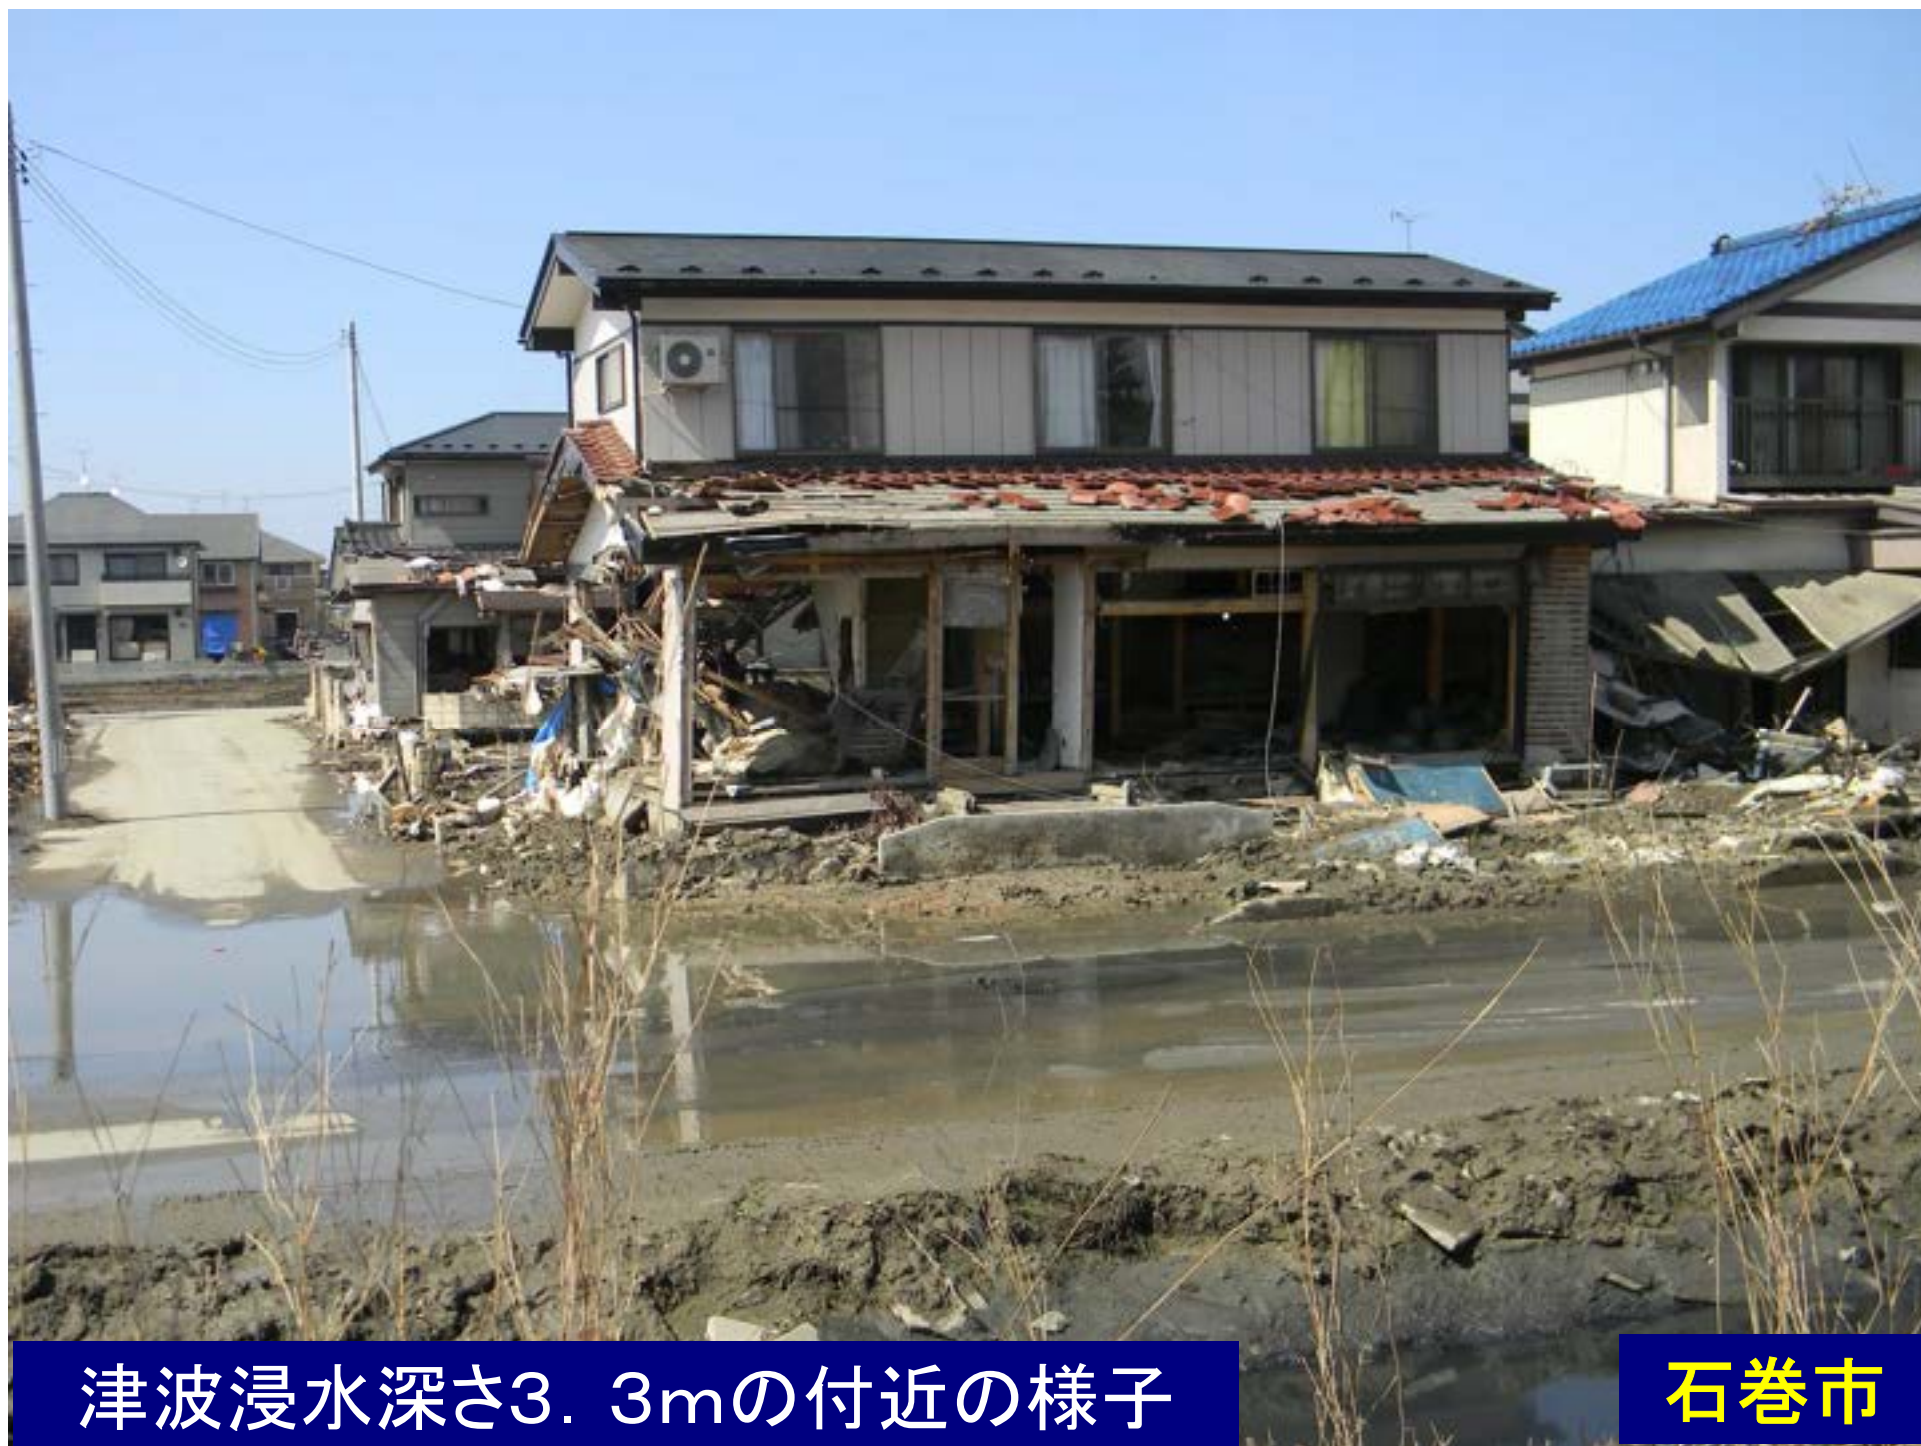
石巻市

津波浸水深さ3.3mの付近の様子

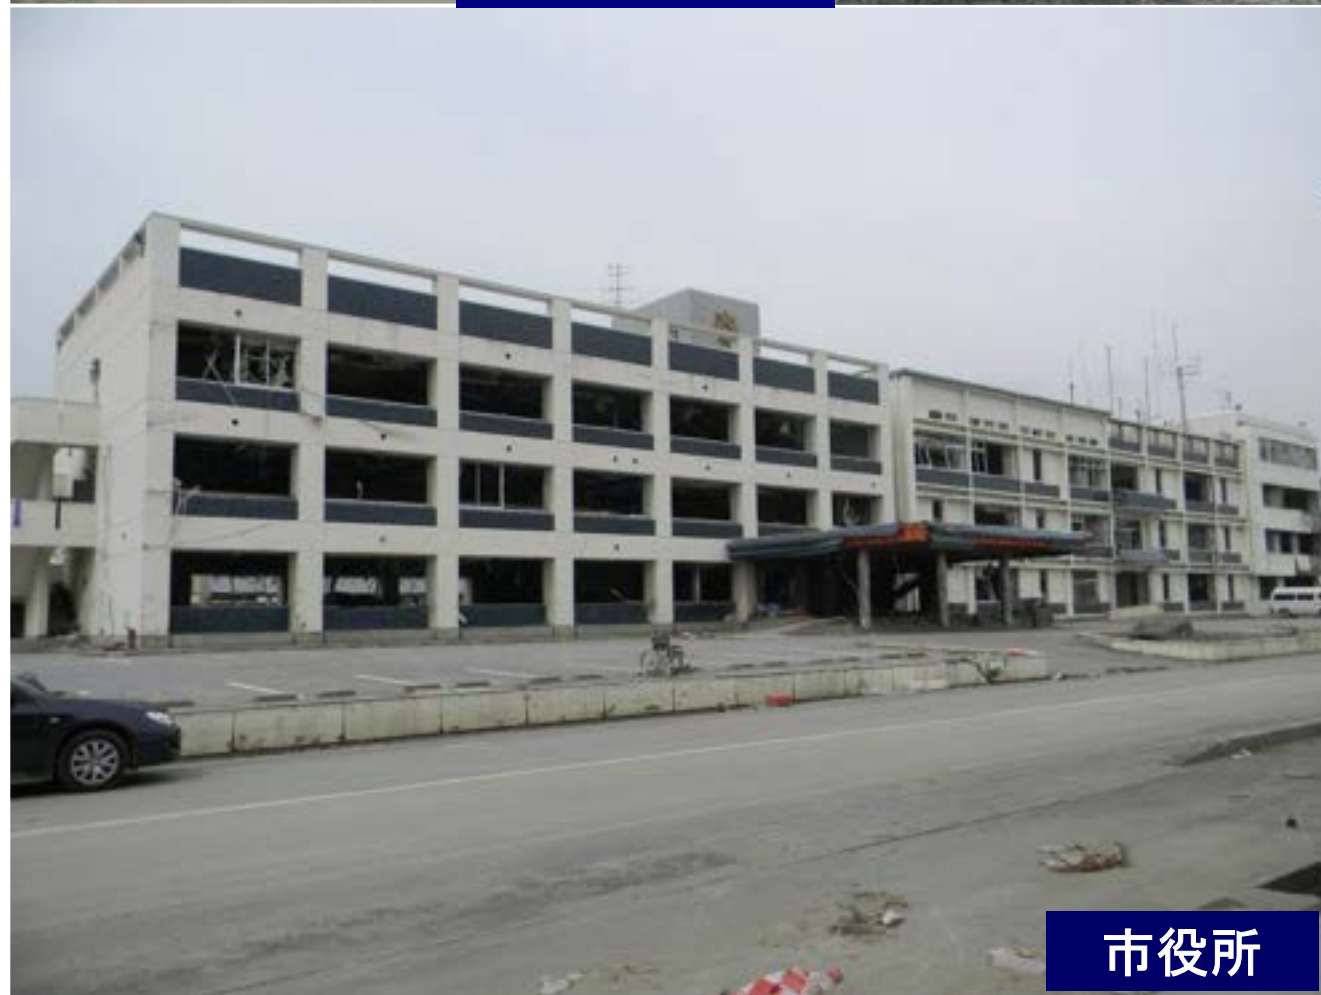
市役所

- ・RC造3階建一部4階  
高さ16m
- ・3階まで窓全損、4階  
の窓ガラス一部破損
- ・構造躯体の被害無
- ・想定浸水深さ  
14m以上
