# 阪神・淡路大震災から30年

“ 大地震による建築物の被害（倒壊、津波）を考える ”

（一財）静岡県建築住宅まちづくりセンター

# 熊本地震被害状況 (2016年4月16日)

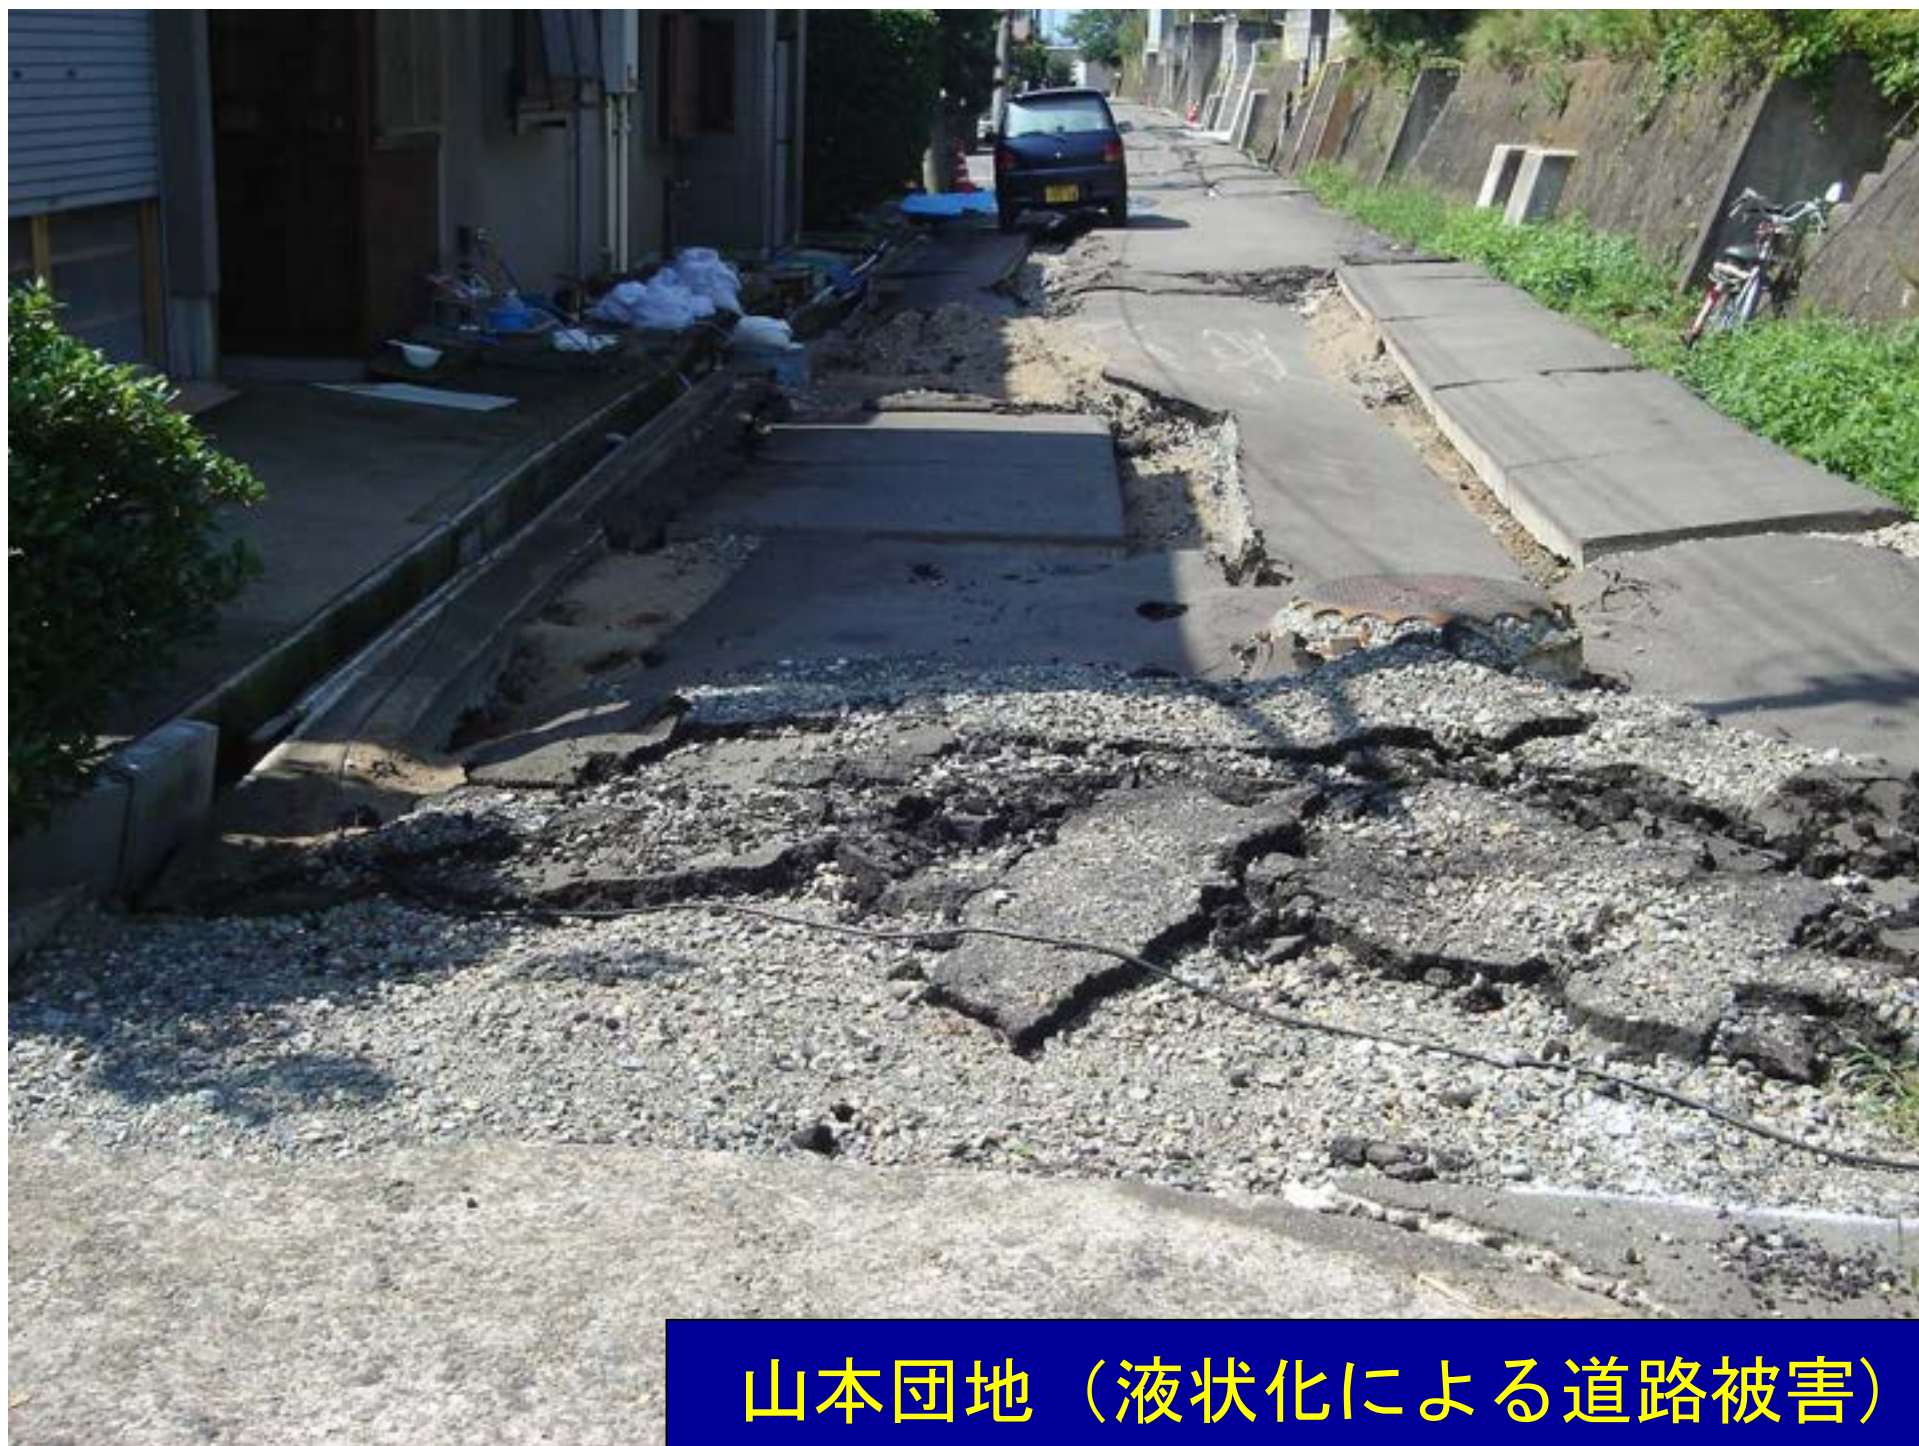
山本団地（液状化による道路被害）

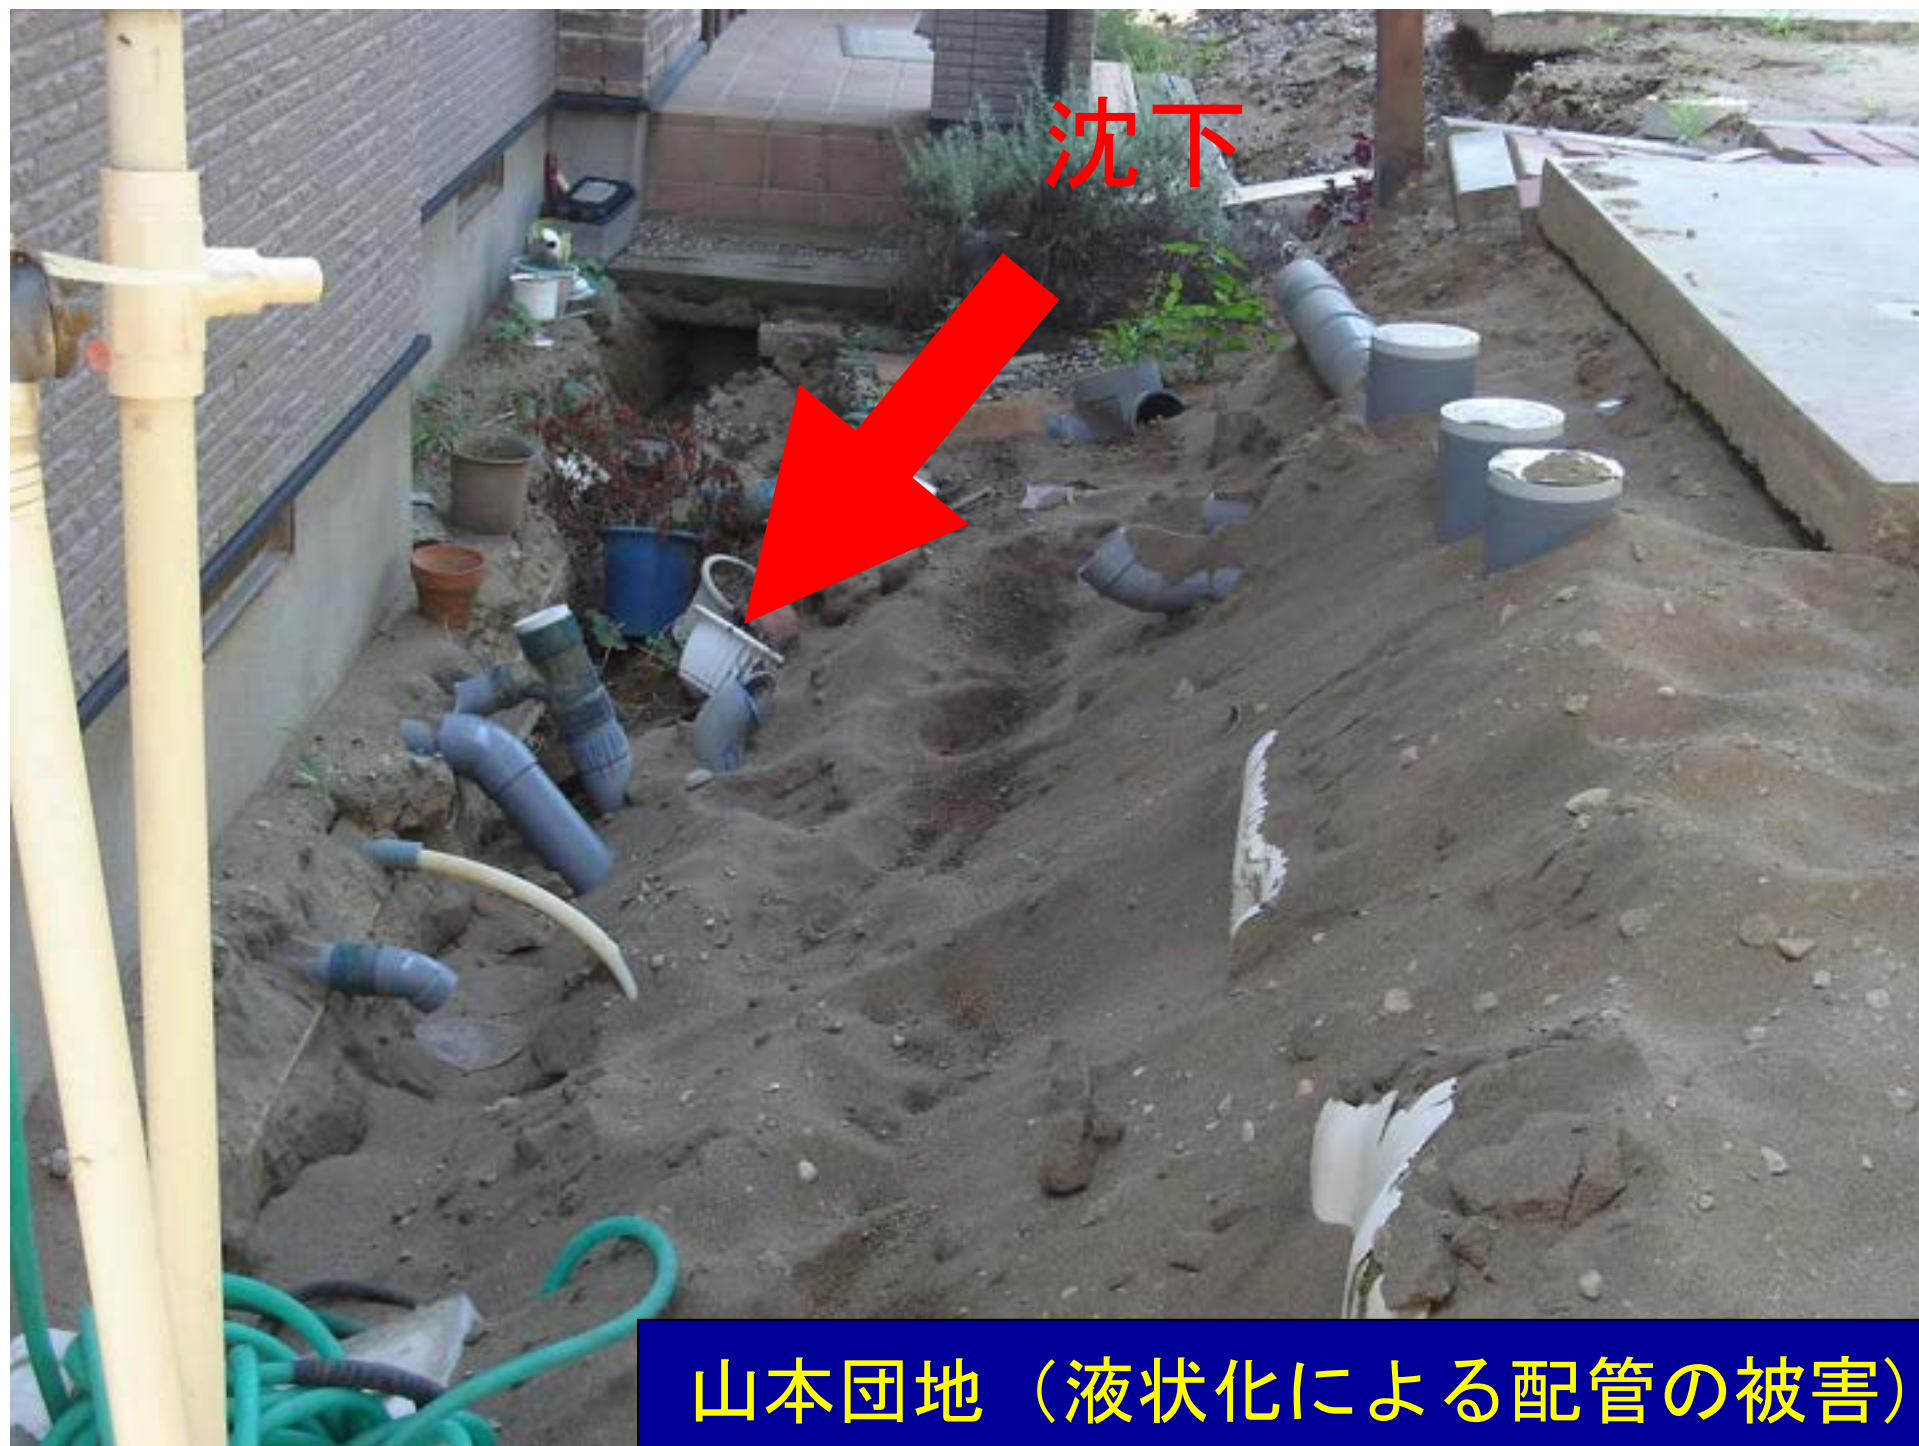
山本団地（液状化による配管の被害）

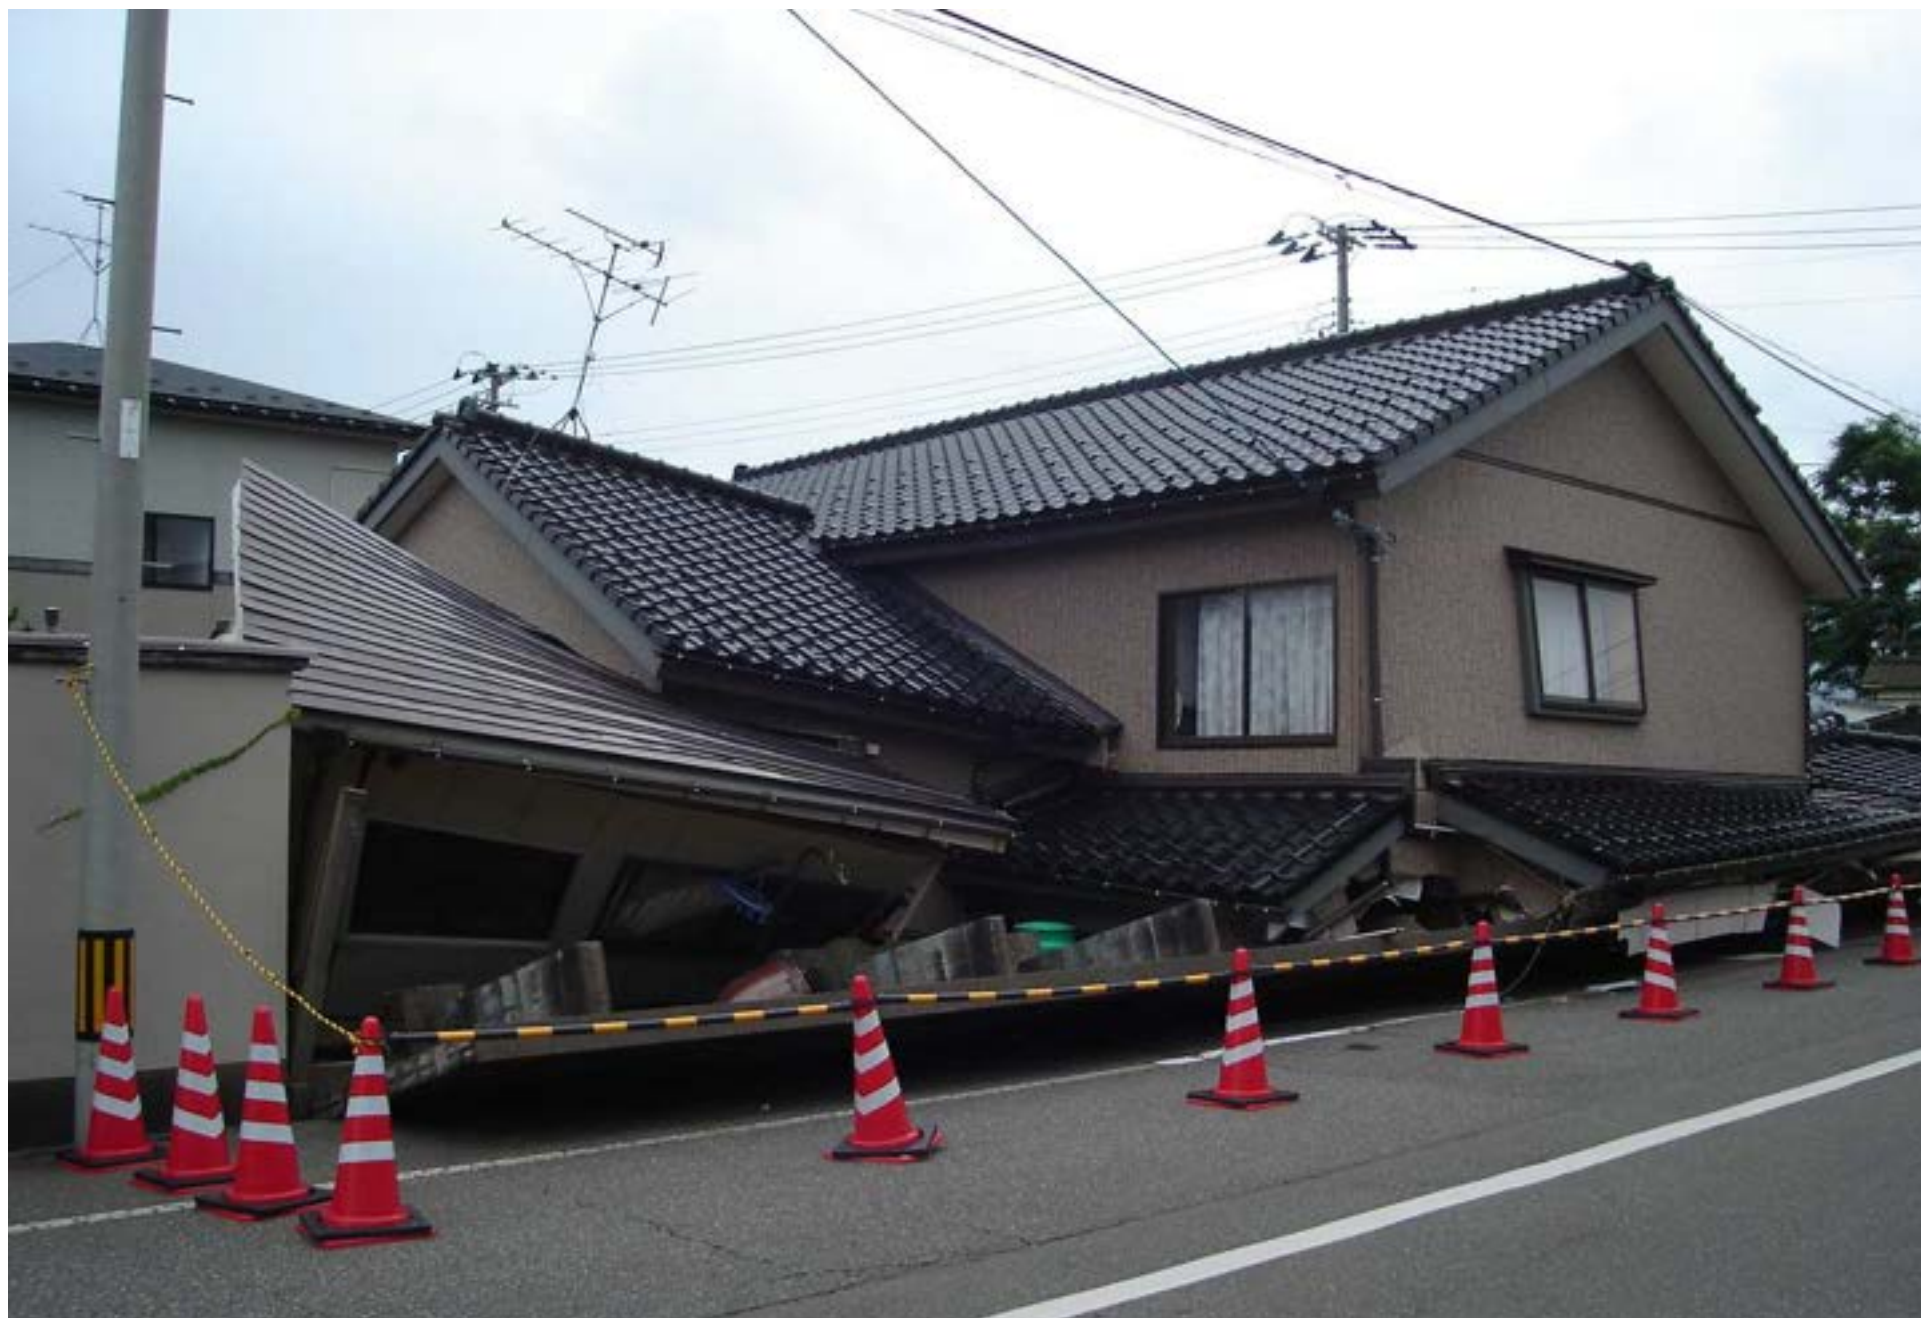
被災建築物（栄町）：見た目は新しいが、新耐震基準の住宅か

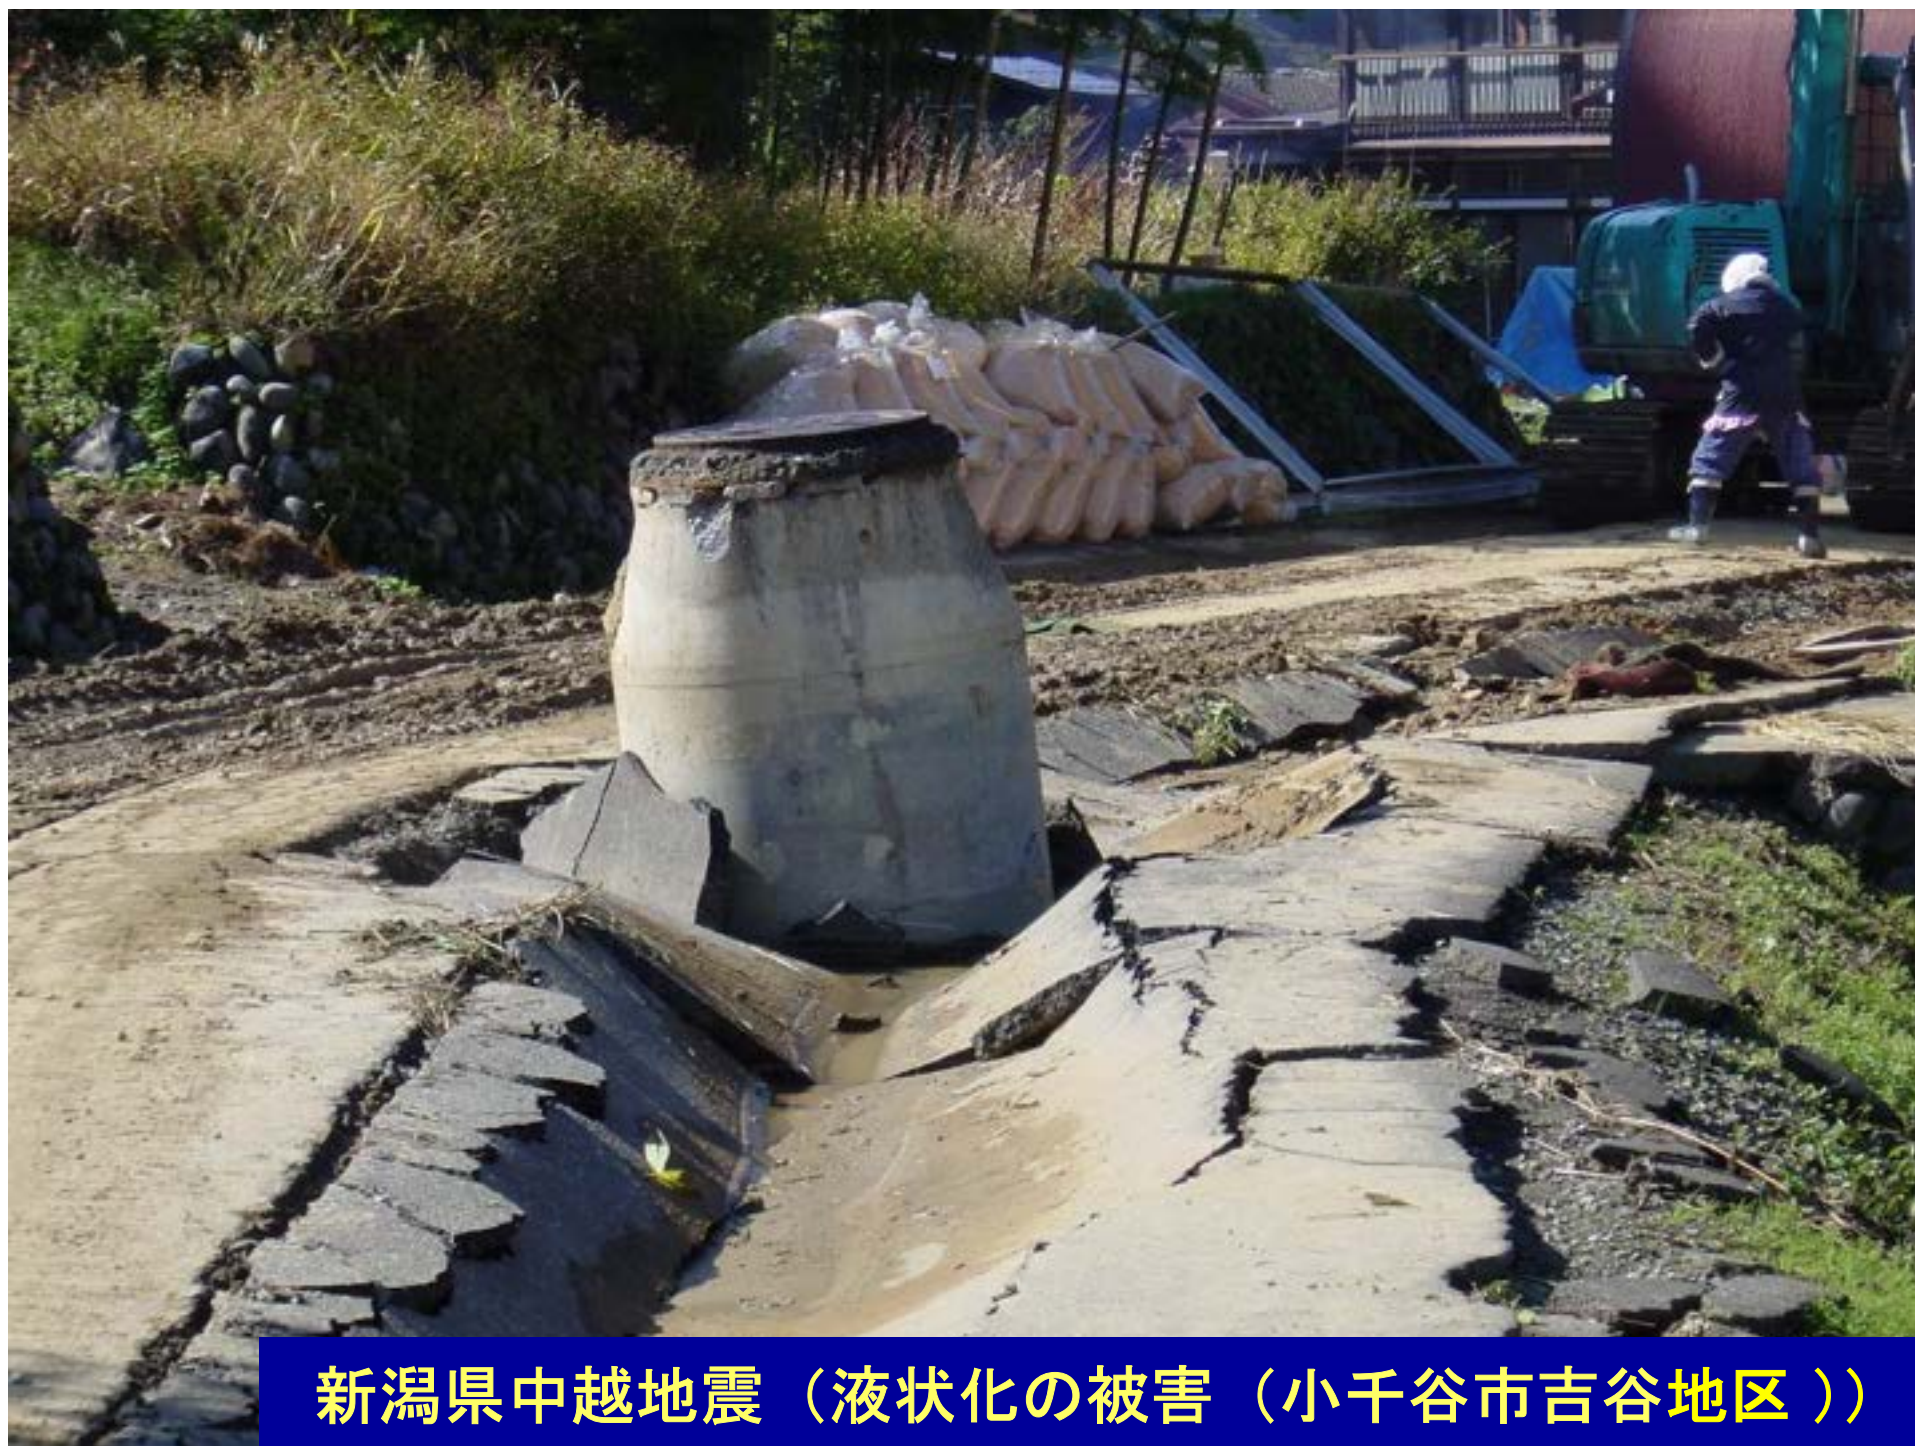
新潟県中越地震（液状化の被害（小千谷市吉谷地区））

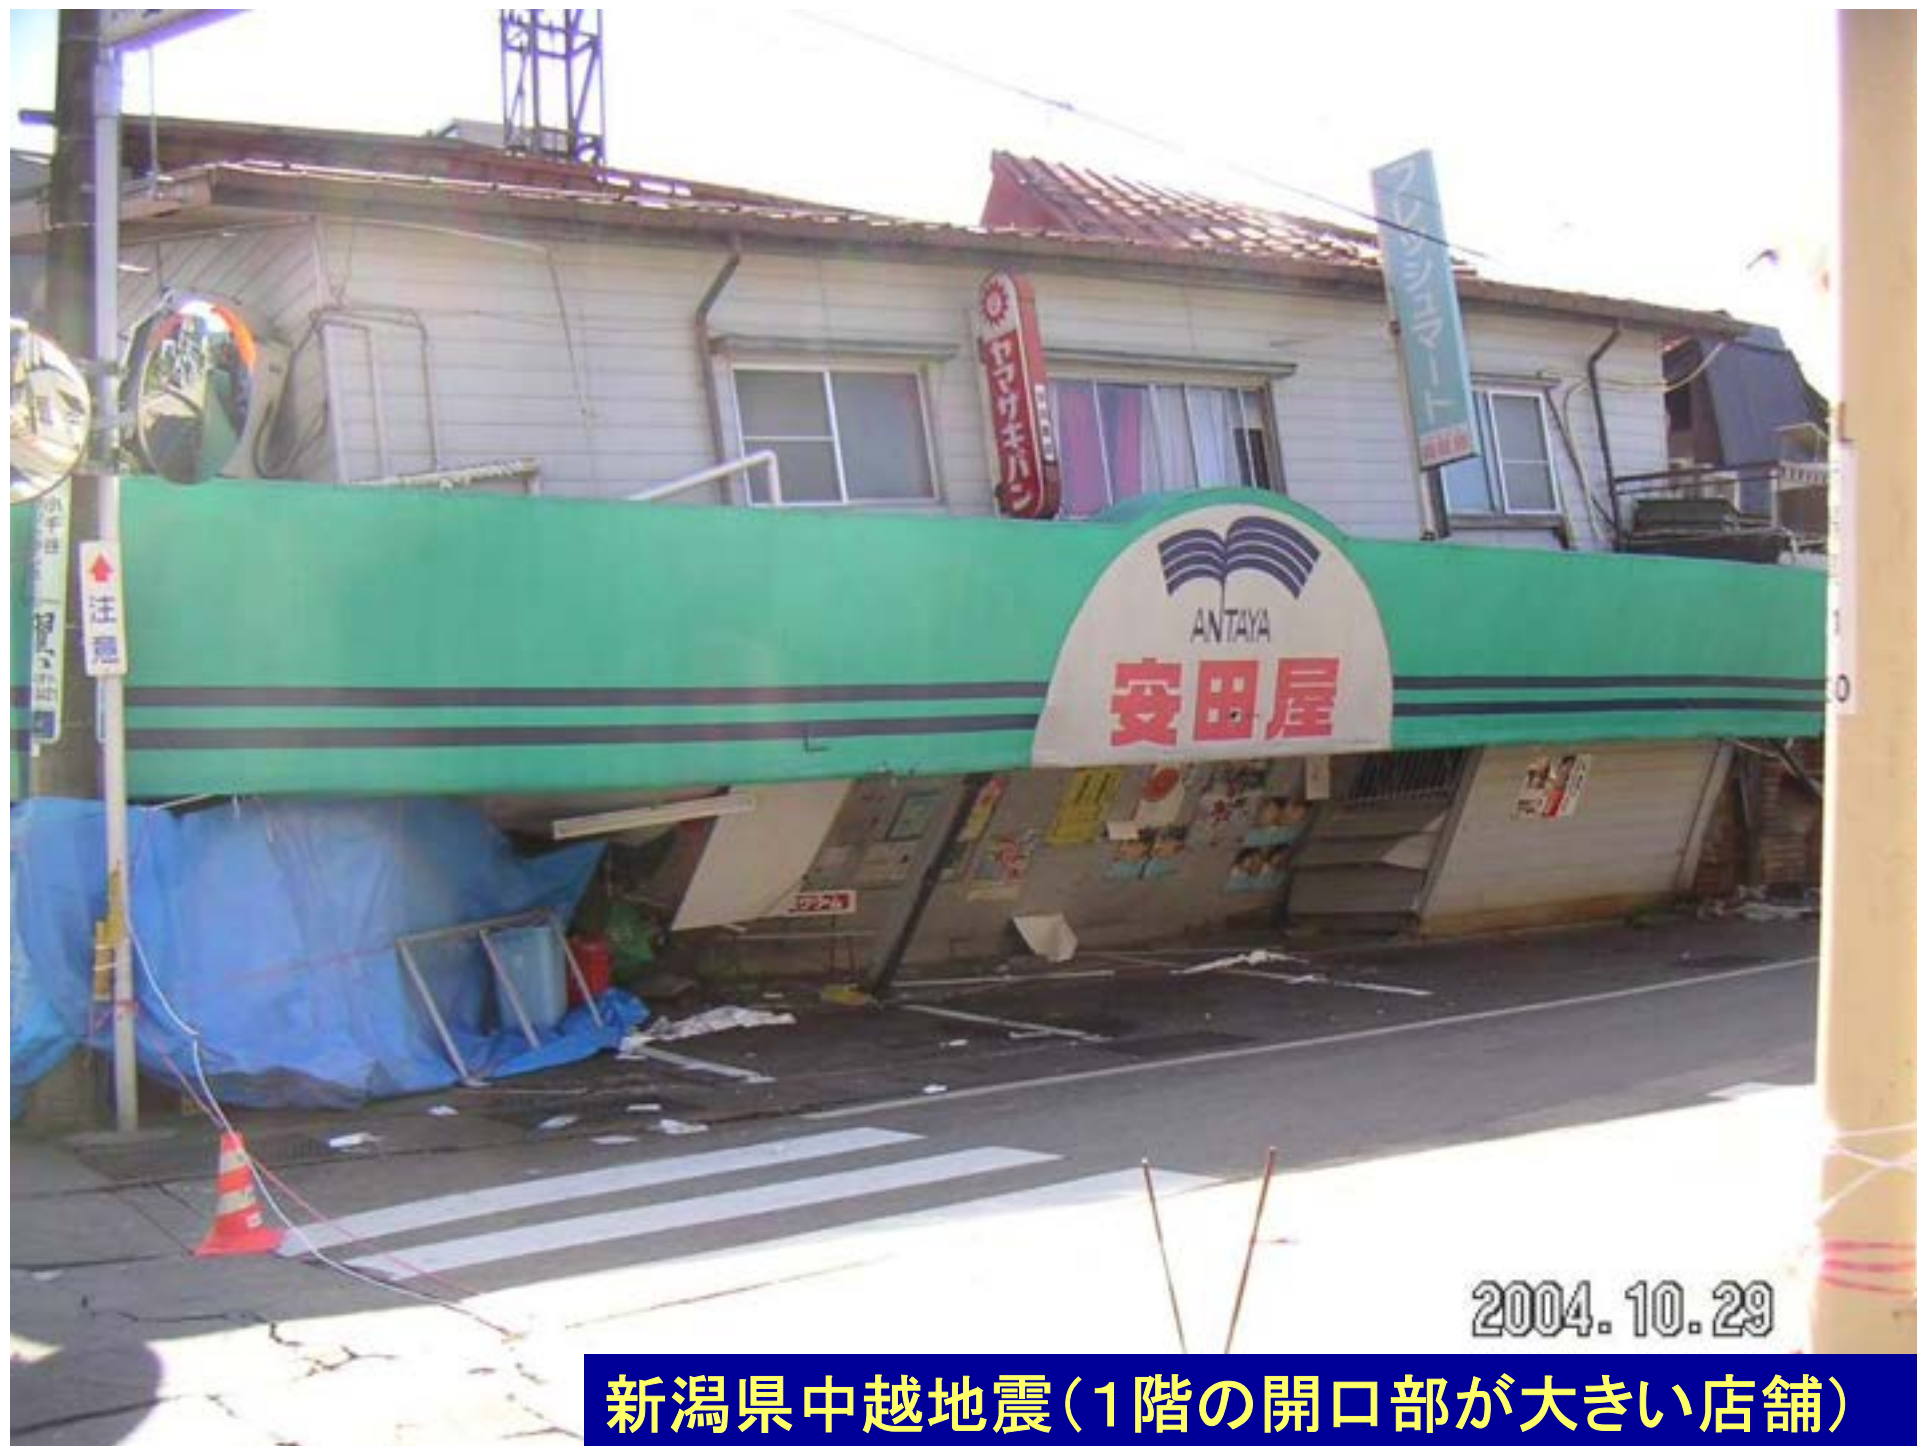
新潟県中越地震(1階の開口部が大きい店舗)

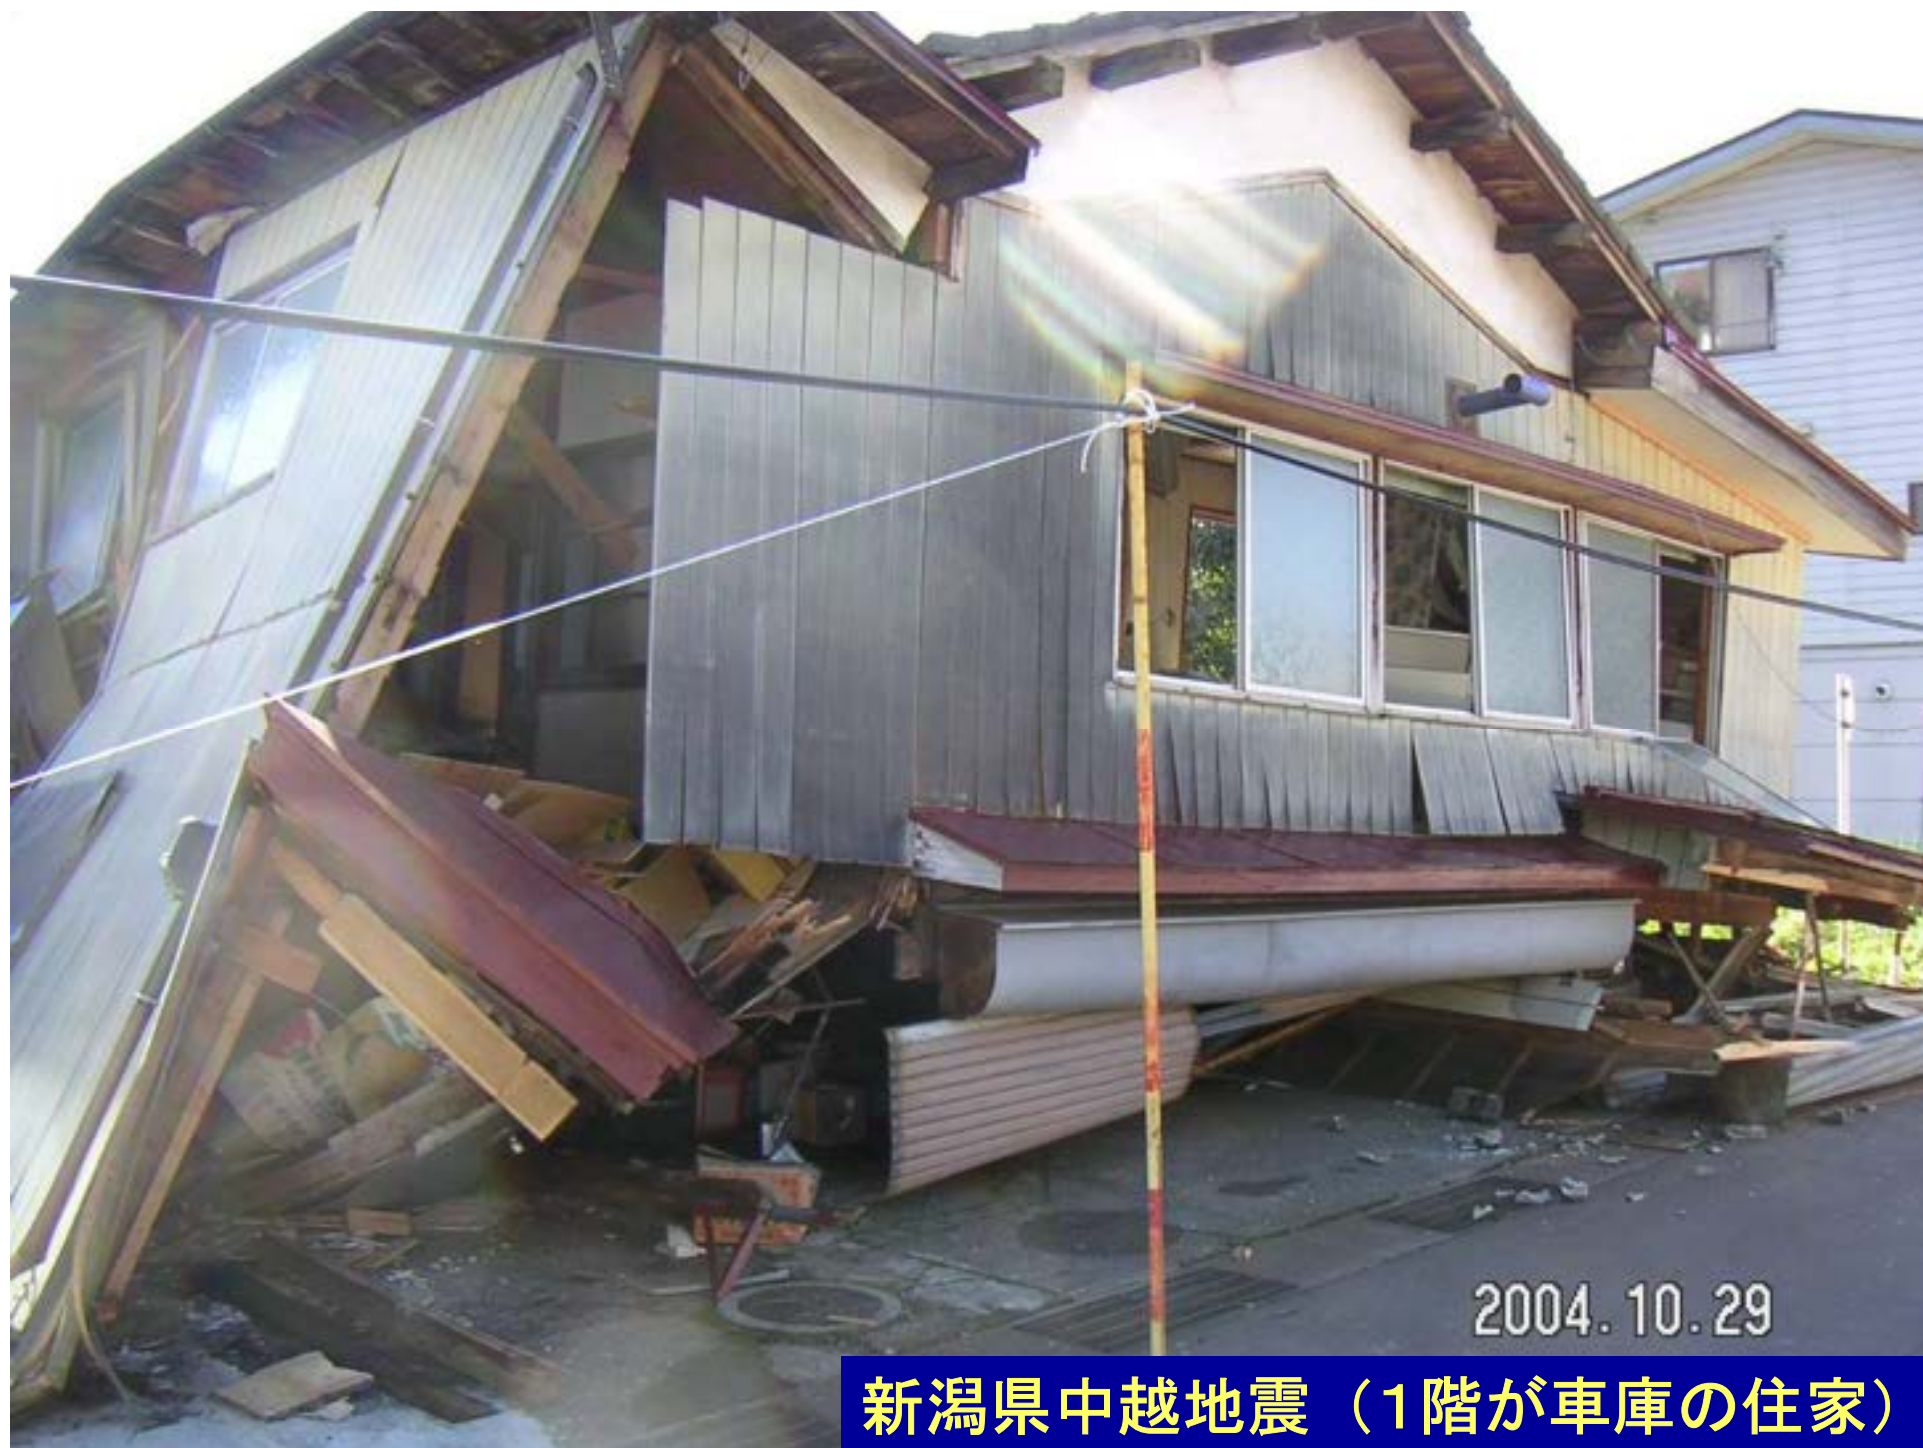
新潟県中越地震（1階が車庫の住家）

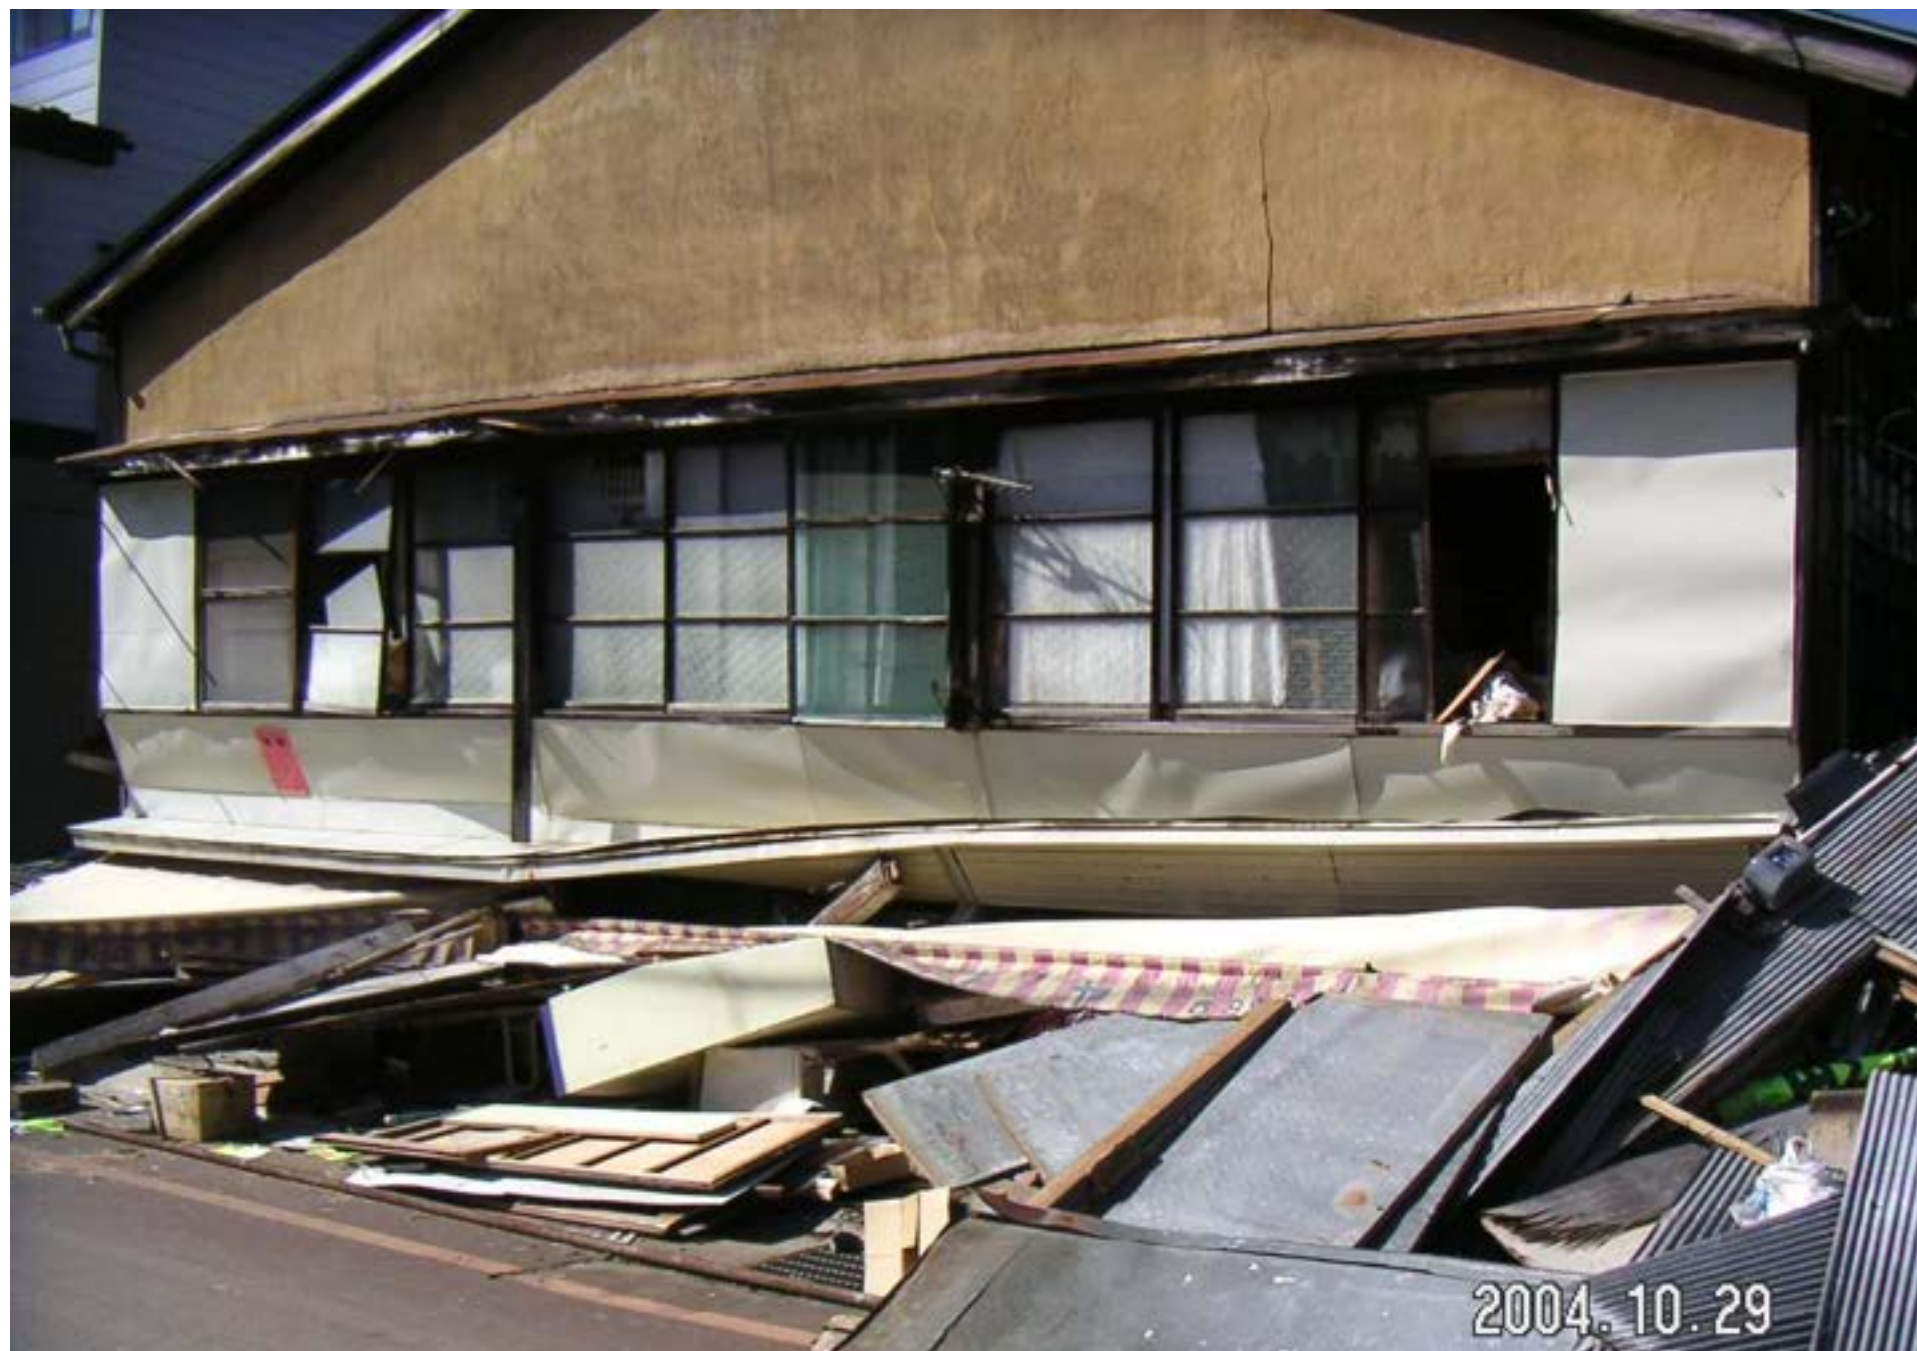
新潟県中越地震（1階の開口部が大きい店舗）

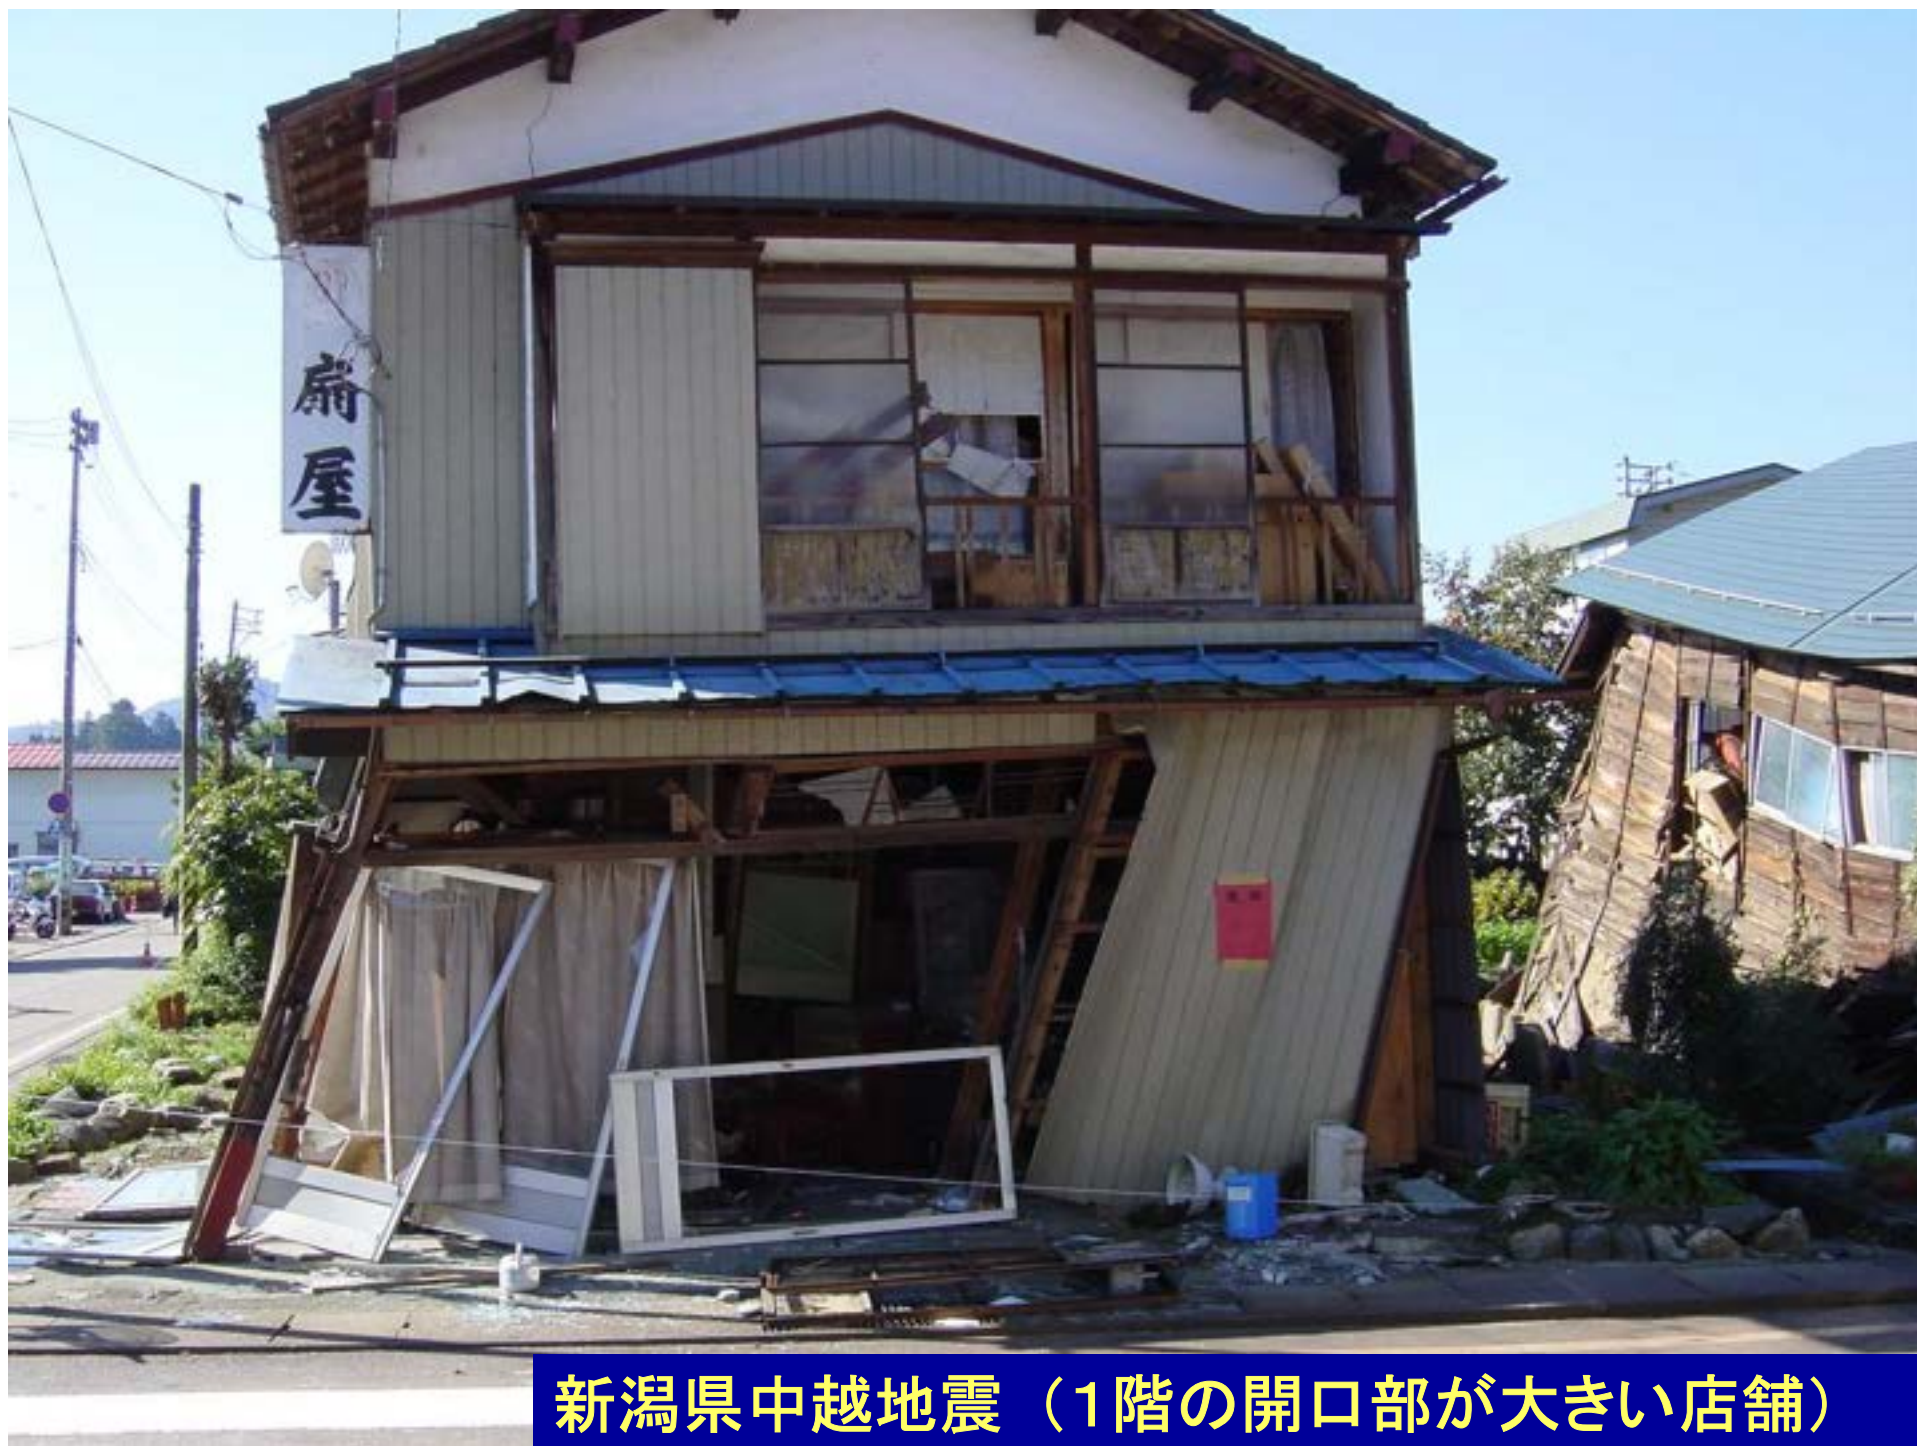
新潟県中越地震（1階の開口部が大きい店舗）
