# 阪神・淡路大震災から30年

“ 大地震による建築物の被害（倒壊、津波）を考える ”

（一財）静岡県建築住宅まちづくりセンター

# 熊本地震被害状況 (2016年4月16日)

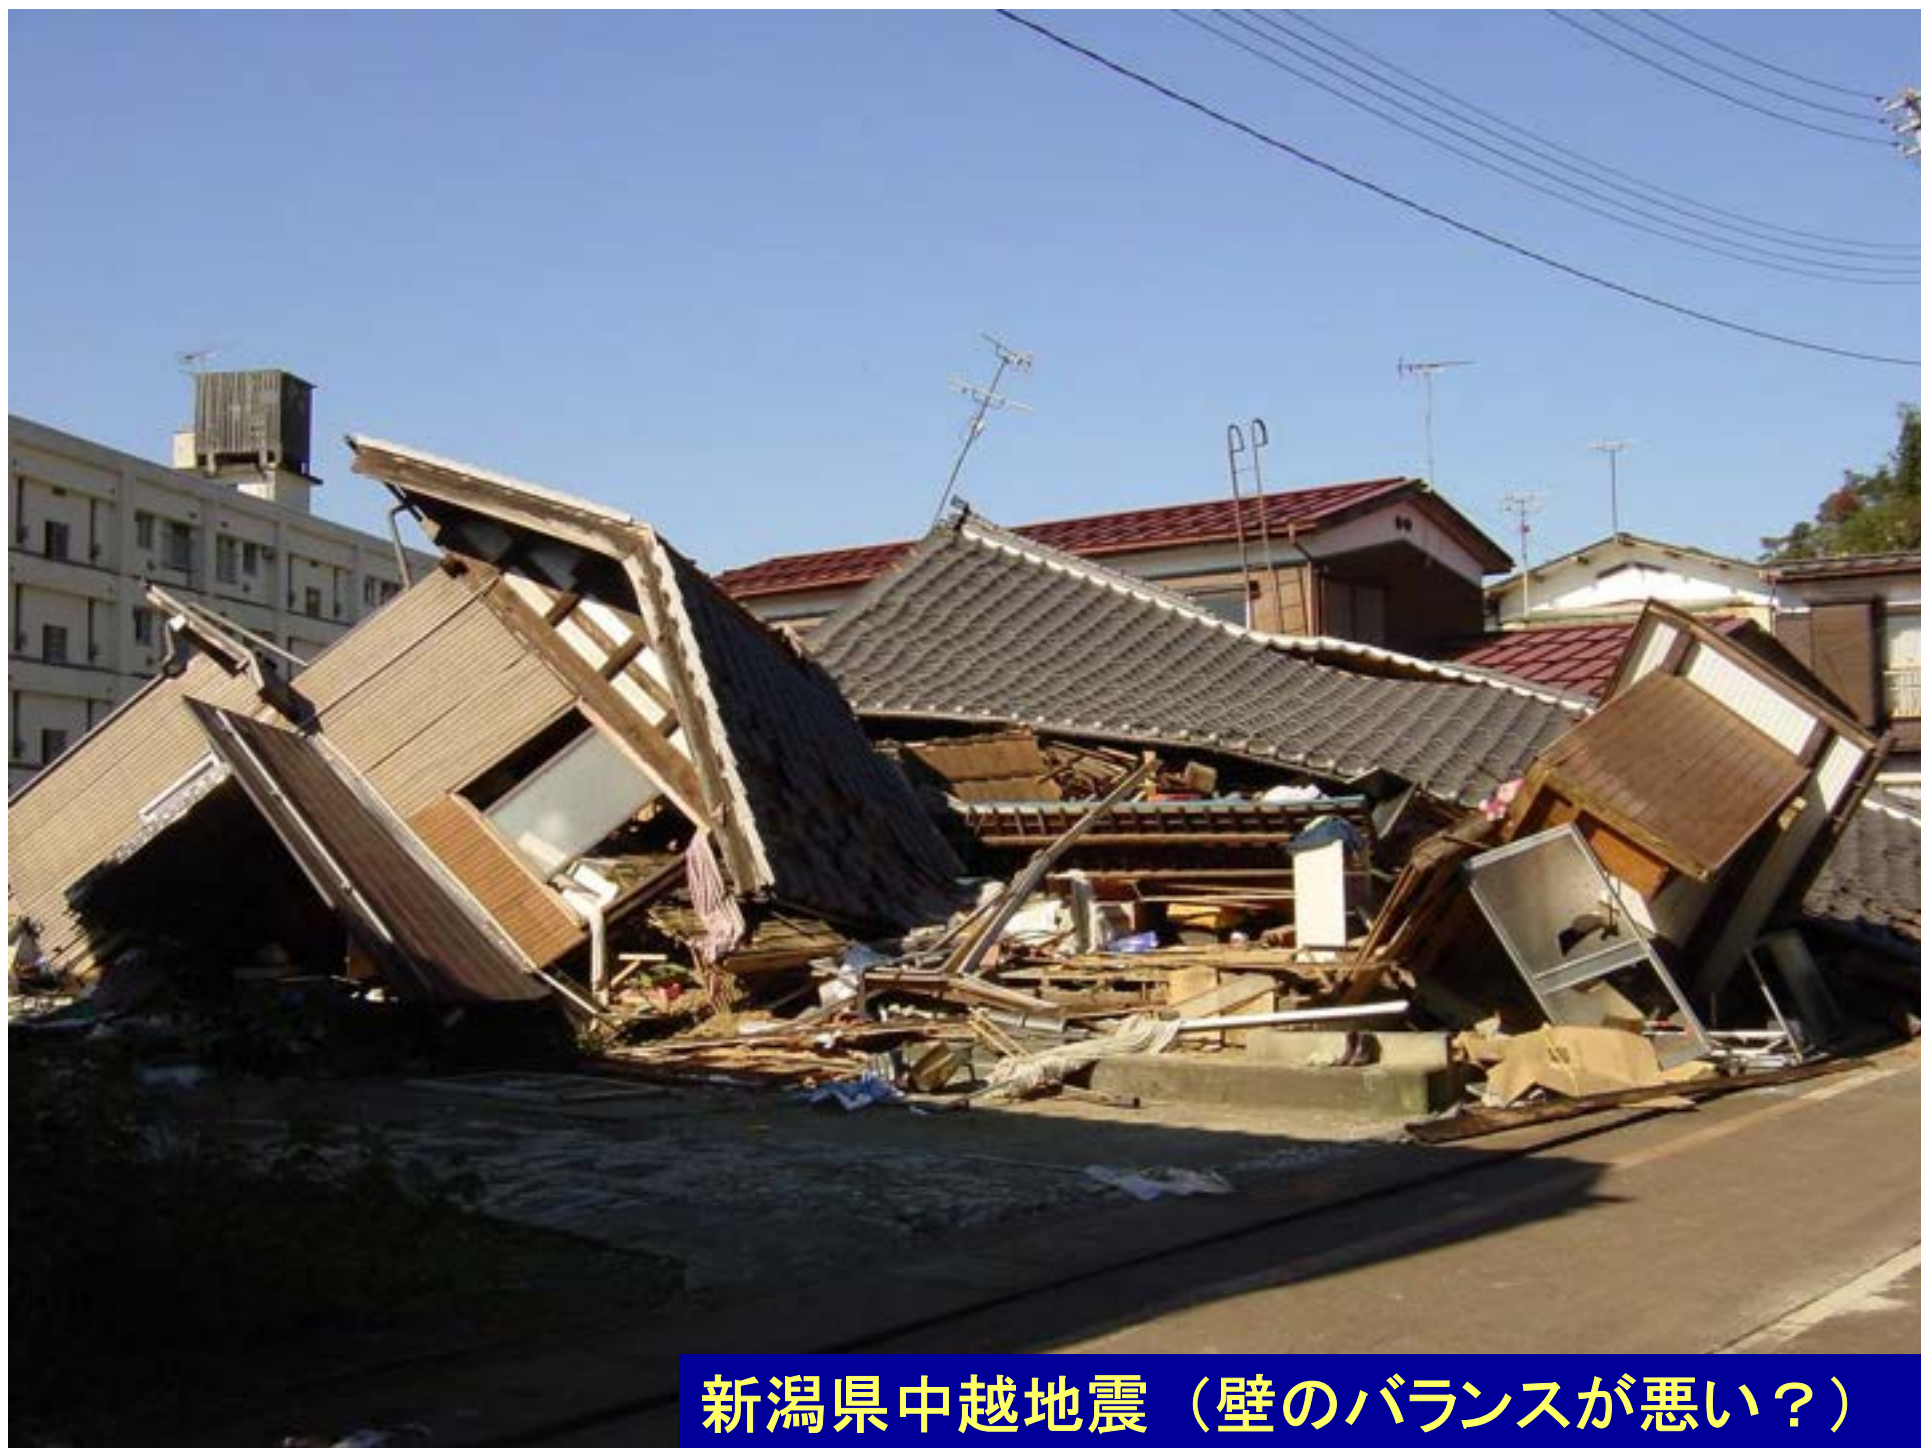
新潟県中越地震（壁のバランスが悪い？）

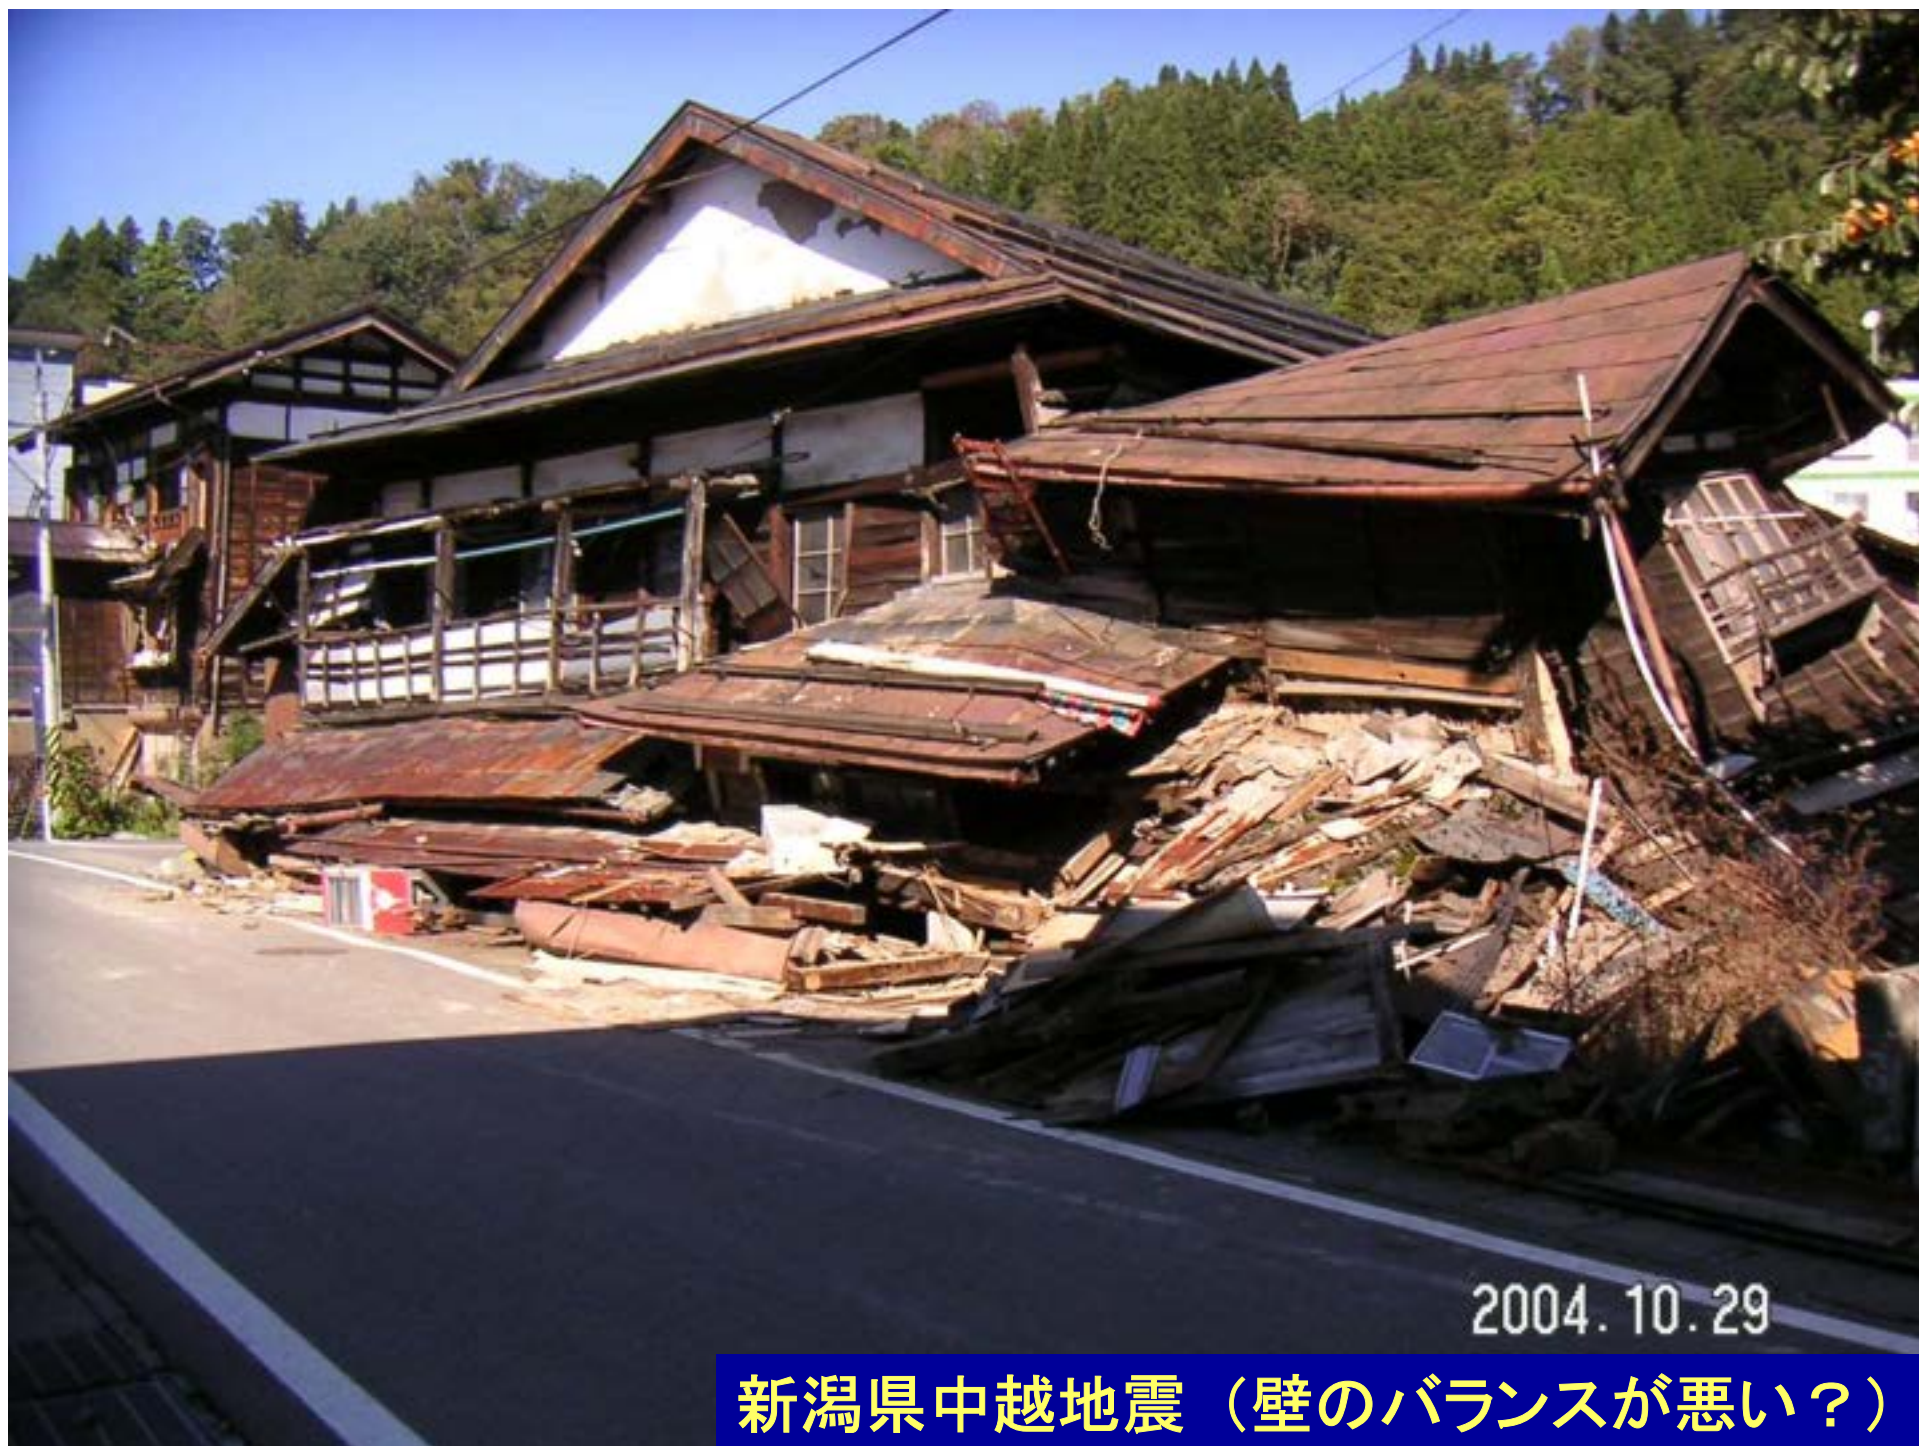
新潟県中越地震（壁のバランスが悪い？）
