# 阪神・淡路大震災から30年

“ 大地震による建築物の被害（倒壊、津波）を考える ”

（一財）静岡県建築住宅まちづくりセンター

# 熊本地震被害状況 (2016年4月16日)

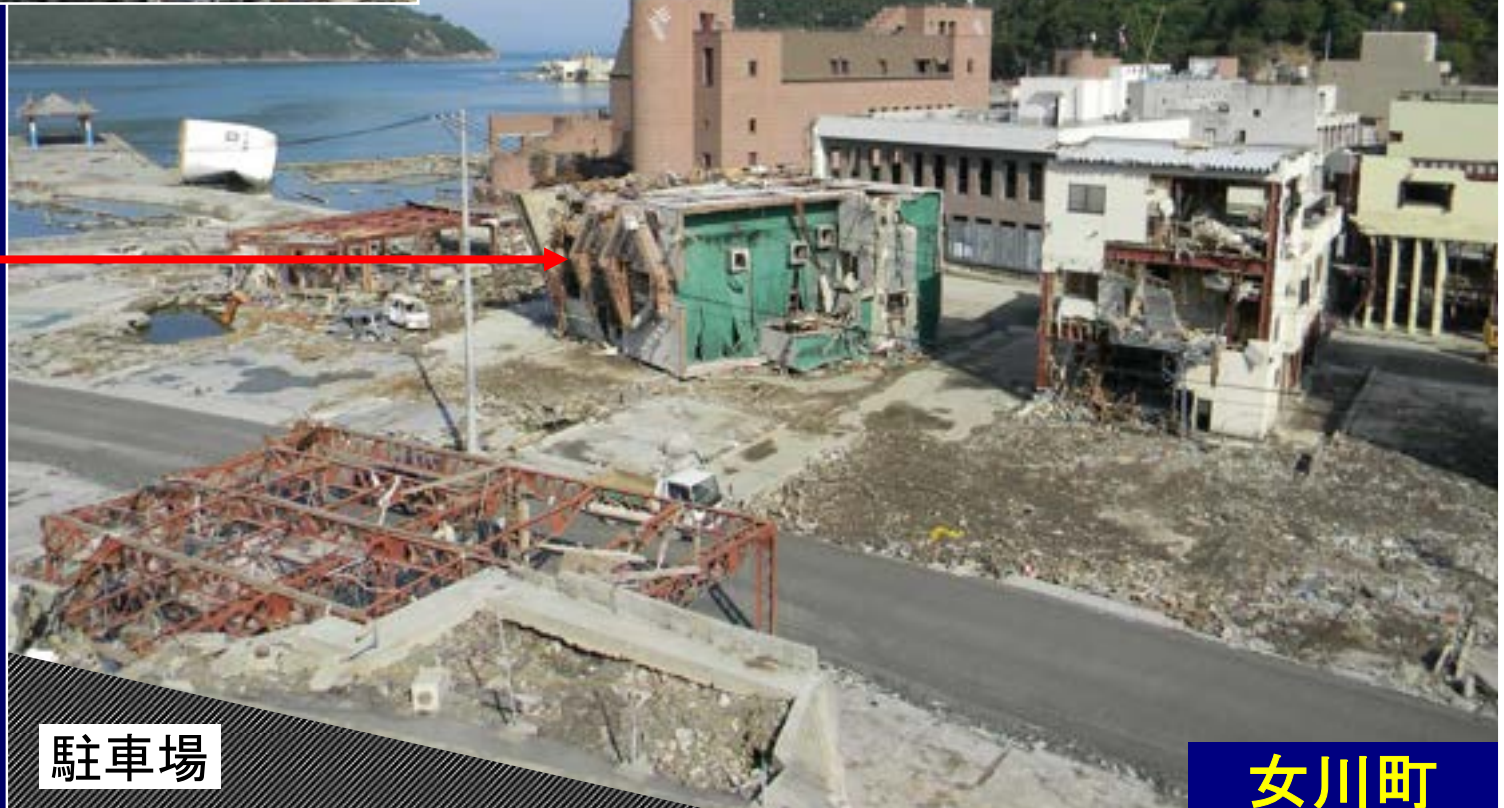
○商業施設(店舗)

- ・RC造3階建  
高さ12m
- ・海から200m
- ・移動・転倒
- ・原位置から10  
m程度移動し  
たとのこと。

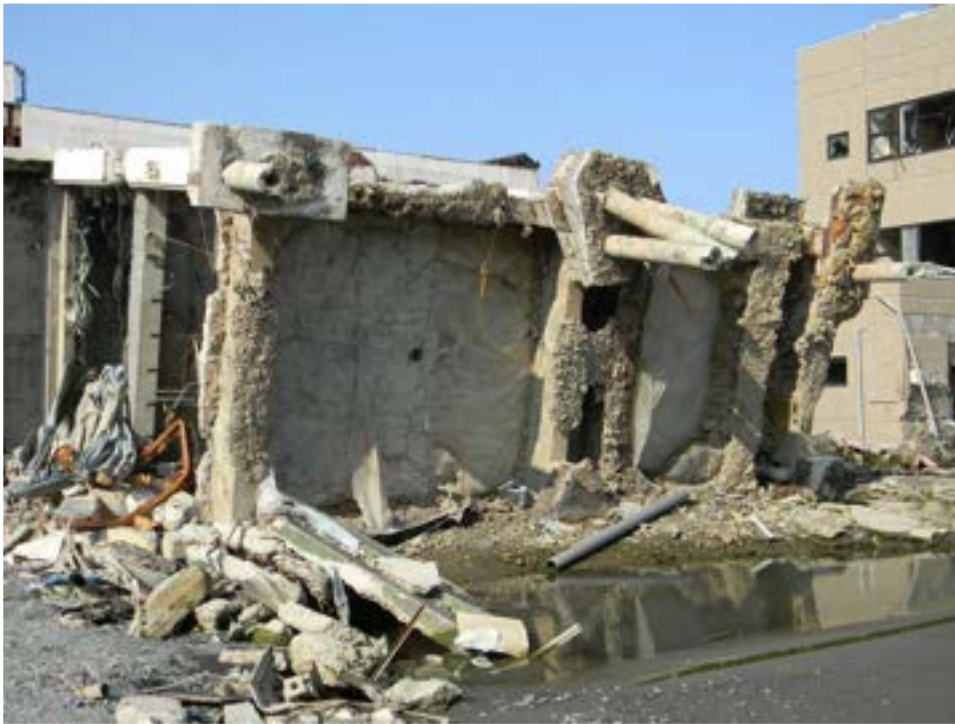
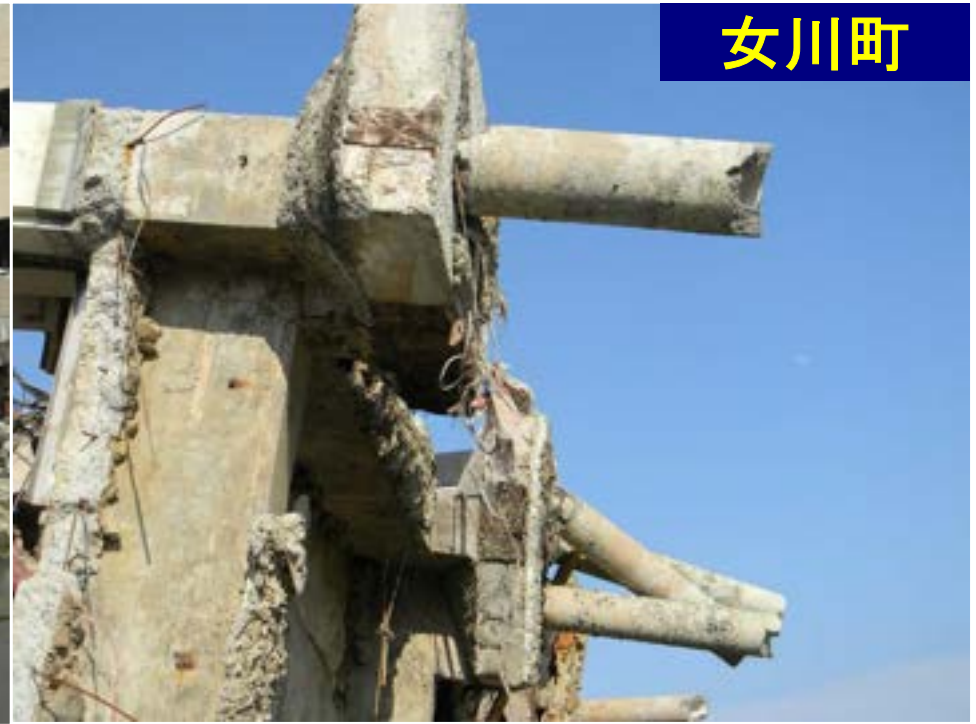
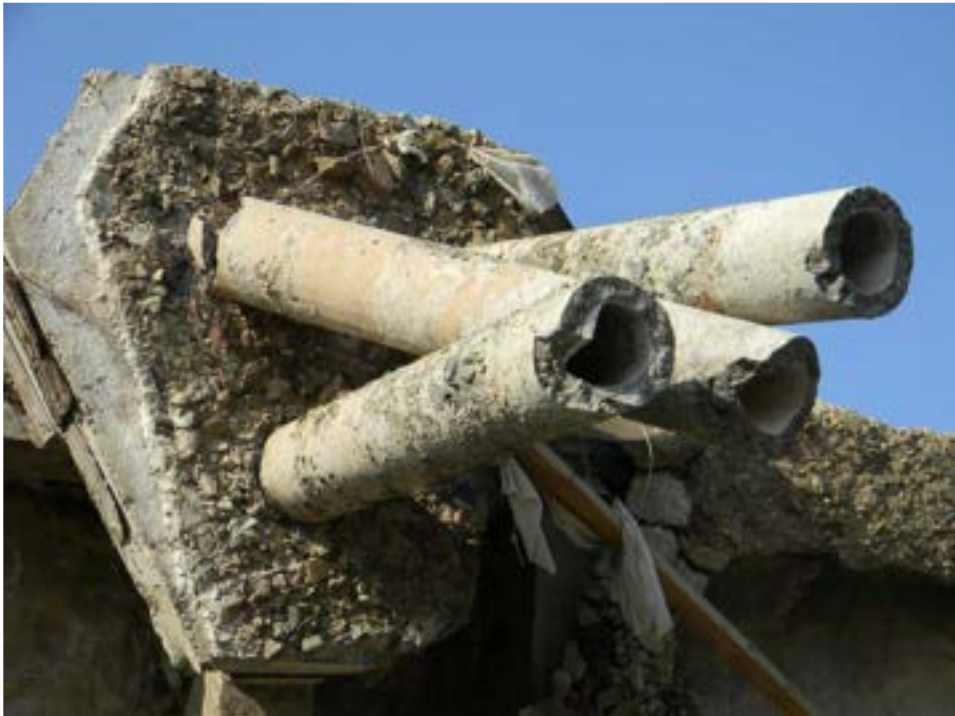
### 女川交番

- ・RC造2階 高さ9m
- ・転倒し、基礎に径30cmの杭が残存

#### 転倒した建物に関する国の見解:

- ・転倒した建築物は全て、津波浸水深さが建物の高さを上回っていた。
- ・転倒したものは開口部が少ない。
- ・内部に空気がたまり、浮力が生じ転倒した。

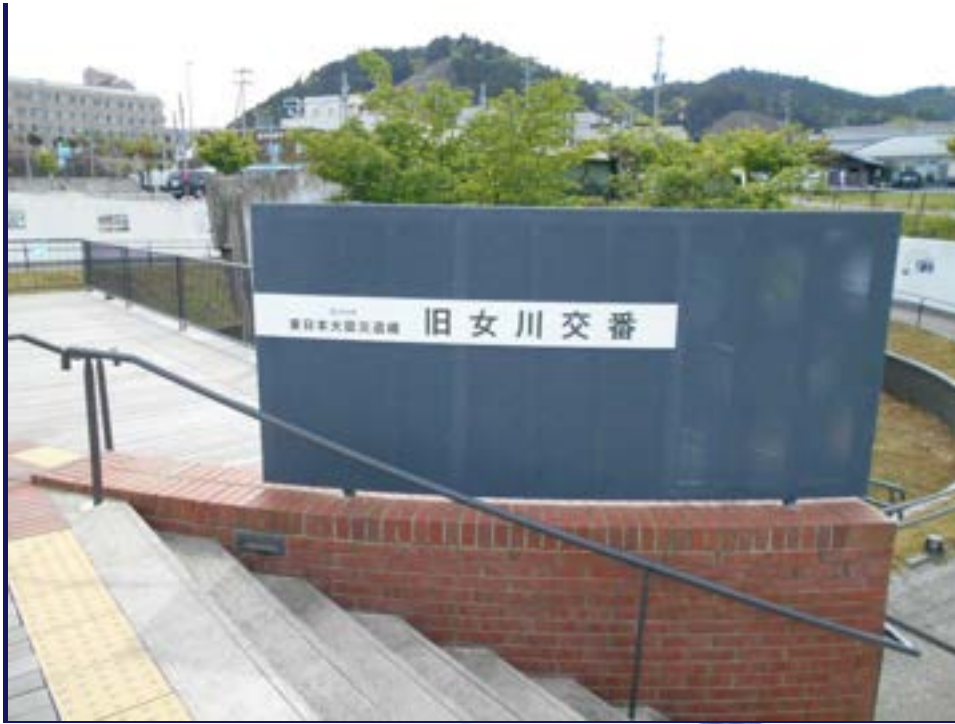
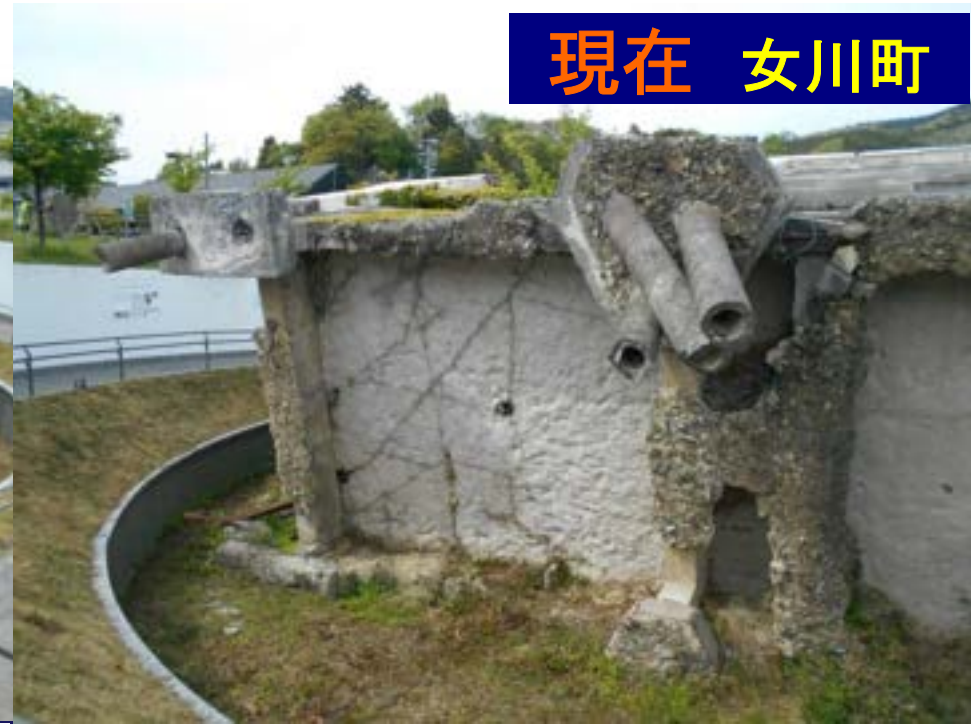
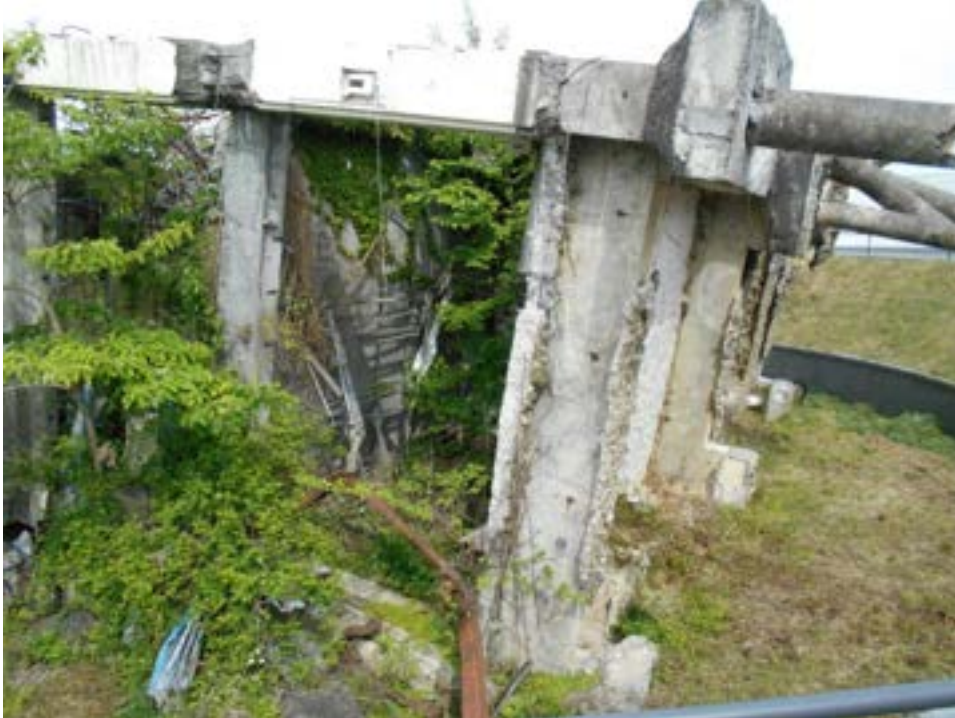
津波の浸水深さが建物の高さを上回り水没した女川交番は、引き波により基礎部分の杭が引き抜かれ、現在の位置に横倒しになった。また、漂流物がぶつかって倒れたとも考えられる。

鉄筋コンクリートの建物が津波によって転倒したのは日本で初めての事例であり、

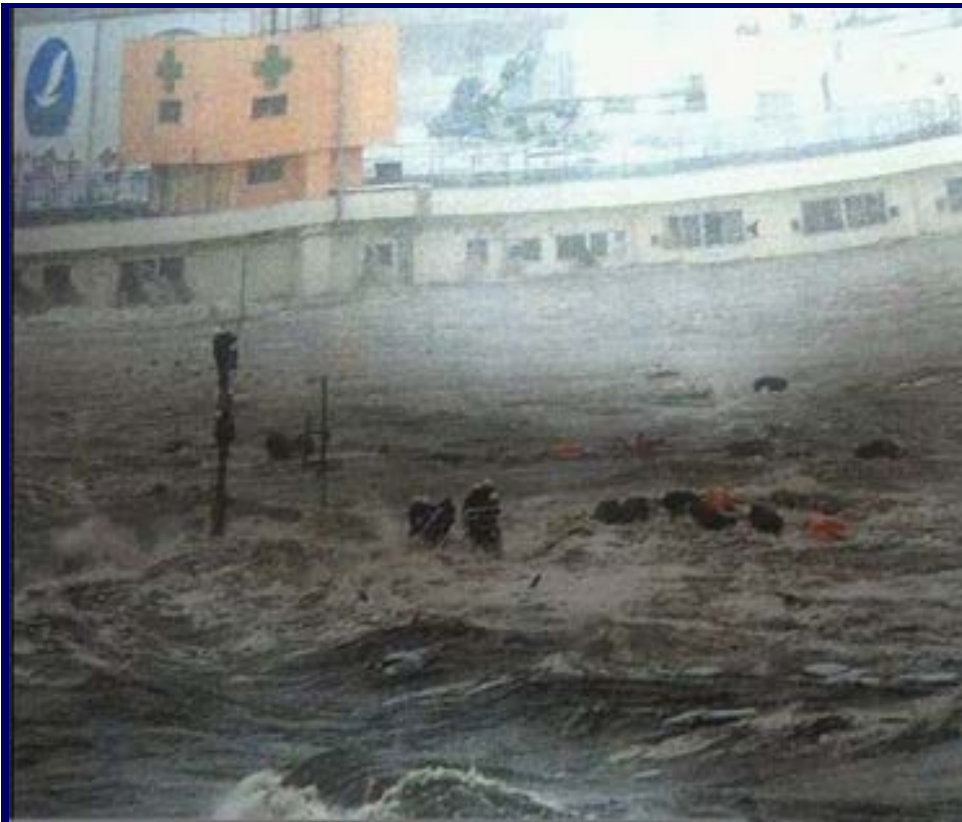
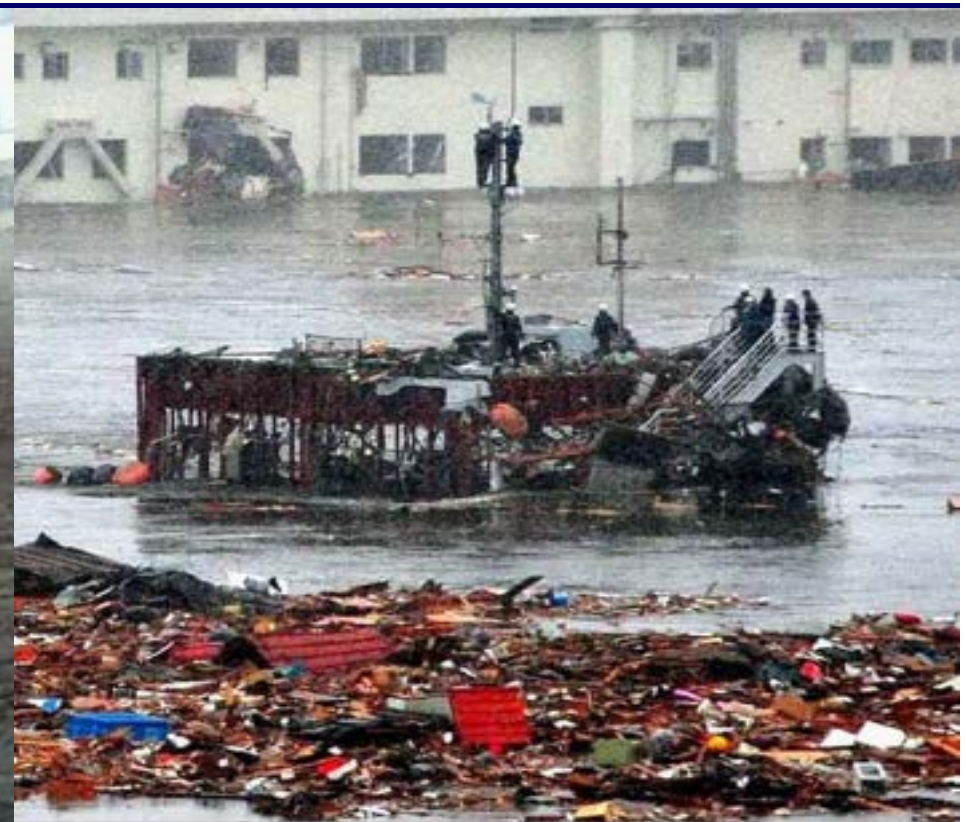
防災対策庁舎

地震から50分後、屋上を2m上回る津波

防災対策庁舎は屋上を2m上回る津波に襲われた。

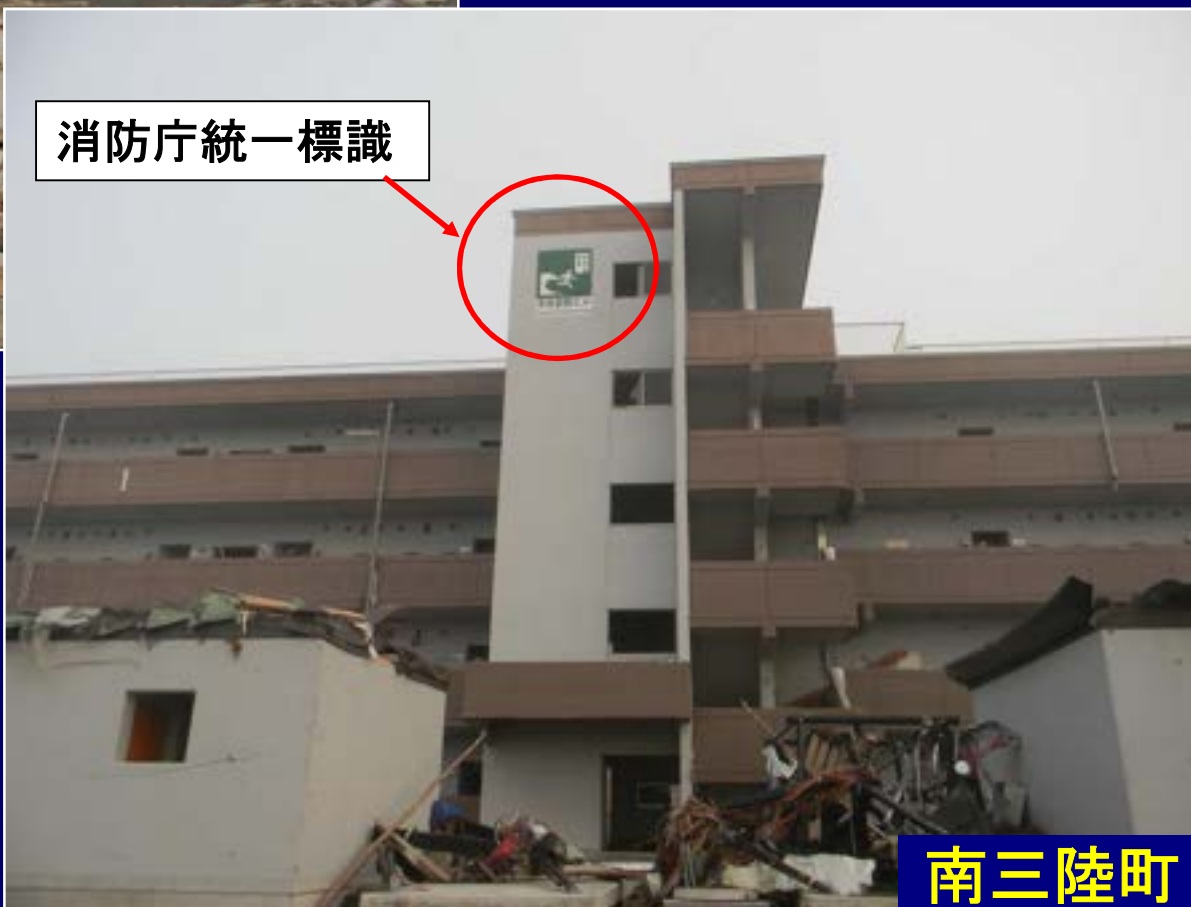
## 町営住宅(津波避難ビル指定)

- ・RC造4階建の2棟がEV部分で一体化
- ・躯体に大きな被害はないが、地盤沈下、地盤の著しい洗掘あり、基礎が露出
- ・屋上まで浸水した形跡有

- ・津波避難ビルとして機能したが、屋上まで浸水した。
- ・屋上パラペットの笠木の一部が流出した形跡有。

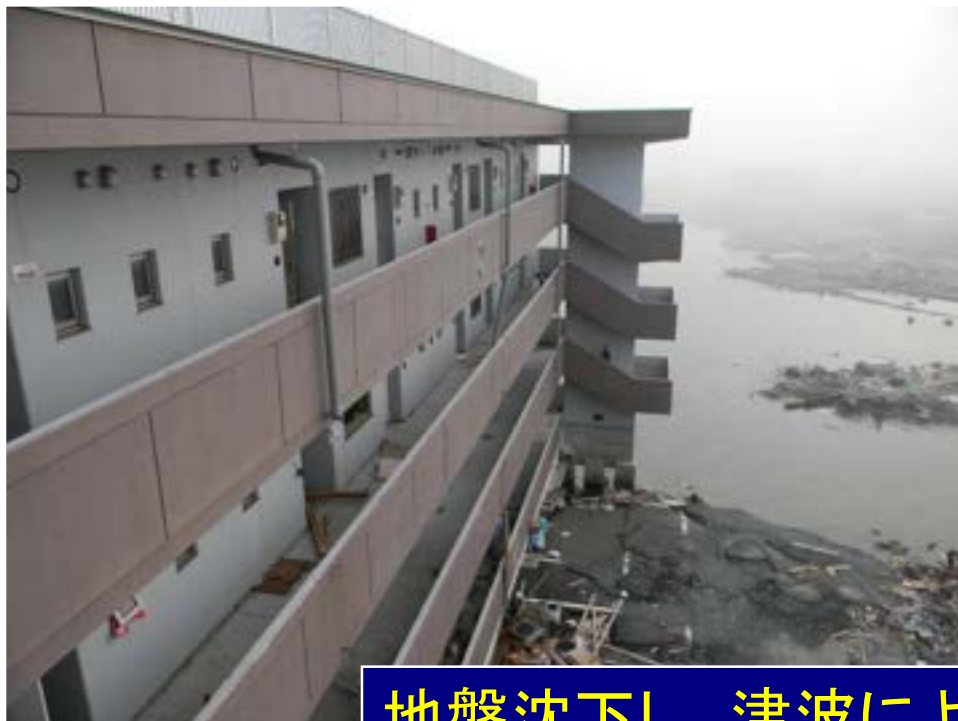
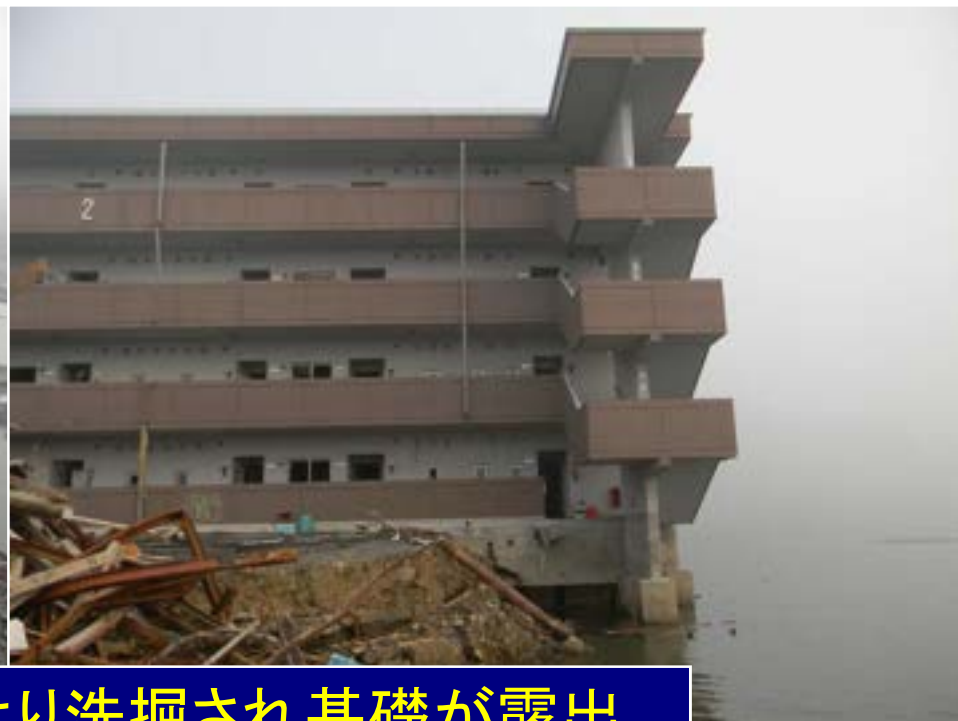
地盤沈下し、津波により洗掘され基礎が露出

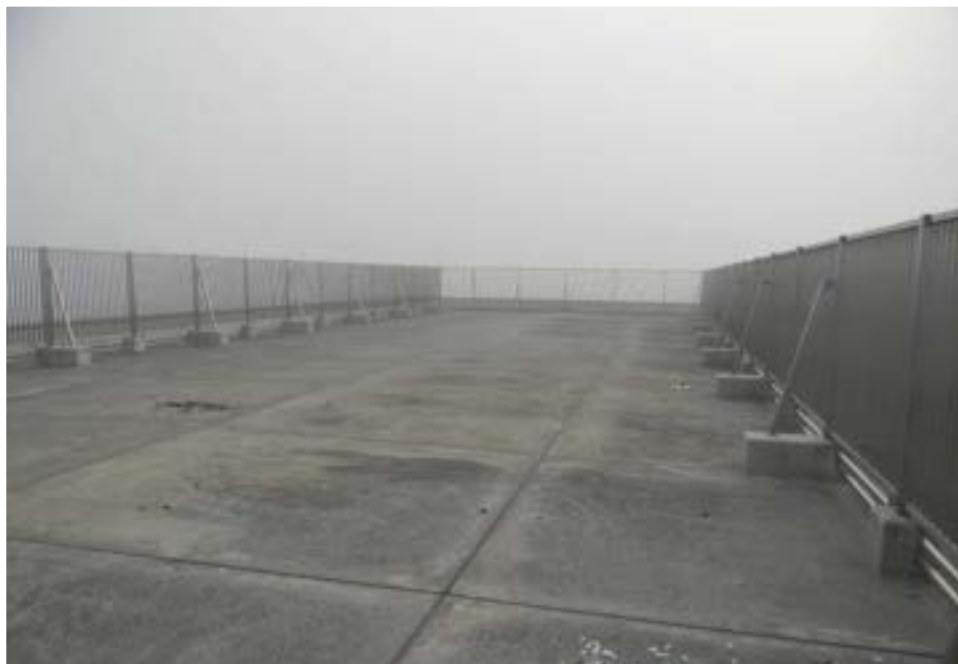
屋上(避難した者の胸まで浸水したらしい)

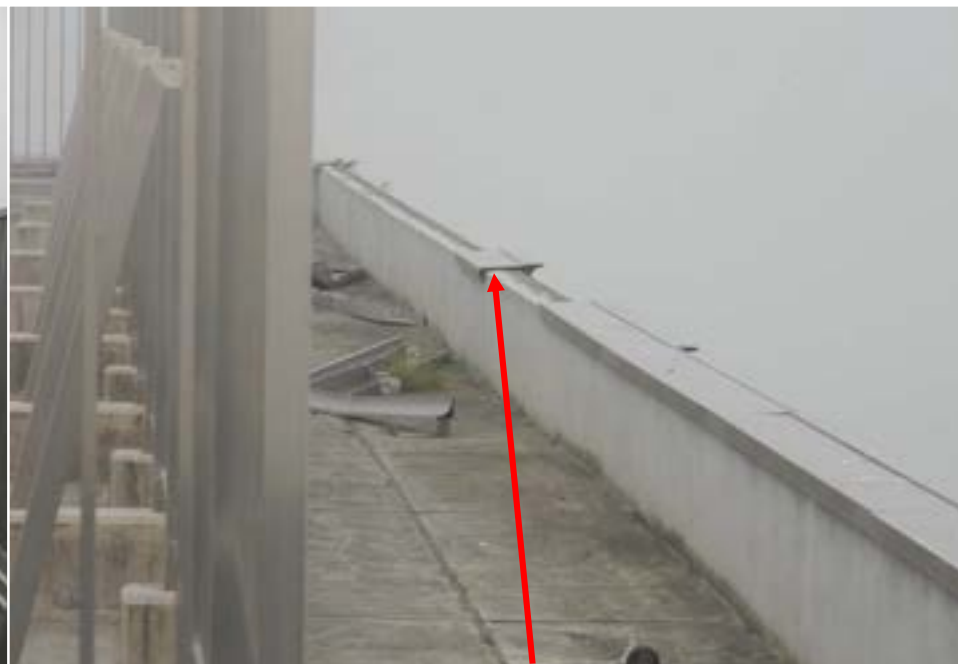
屋上パラペット一部流出

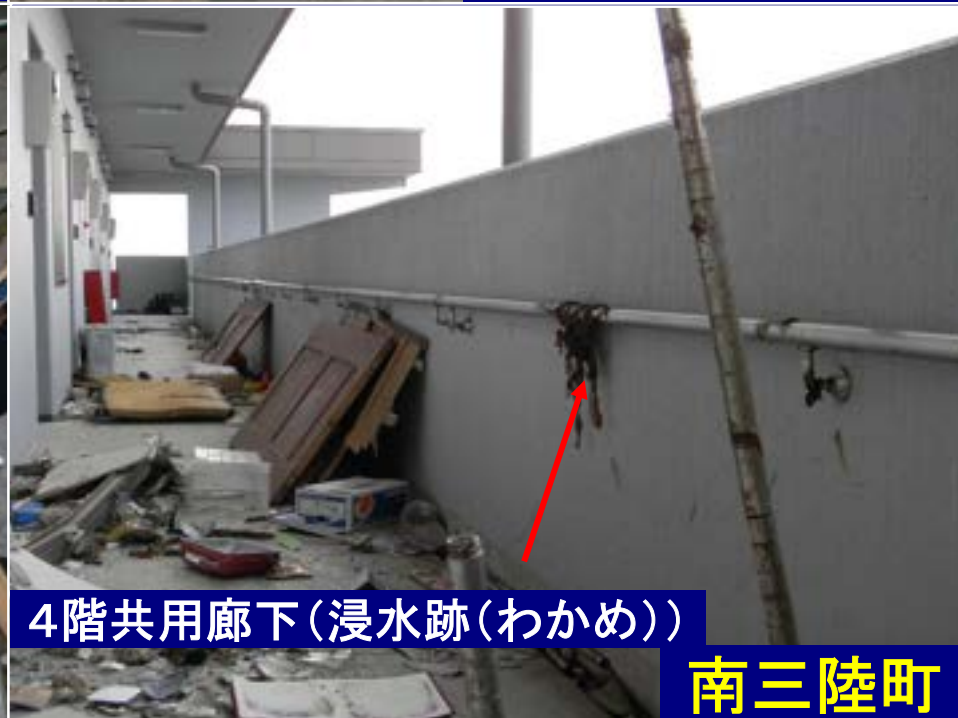
4階共用廊下(浸水跡(わかめ))

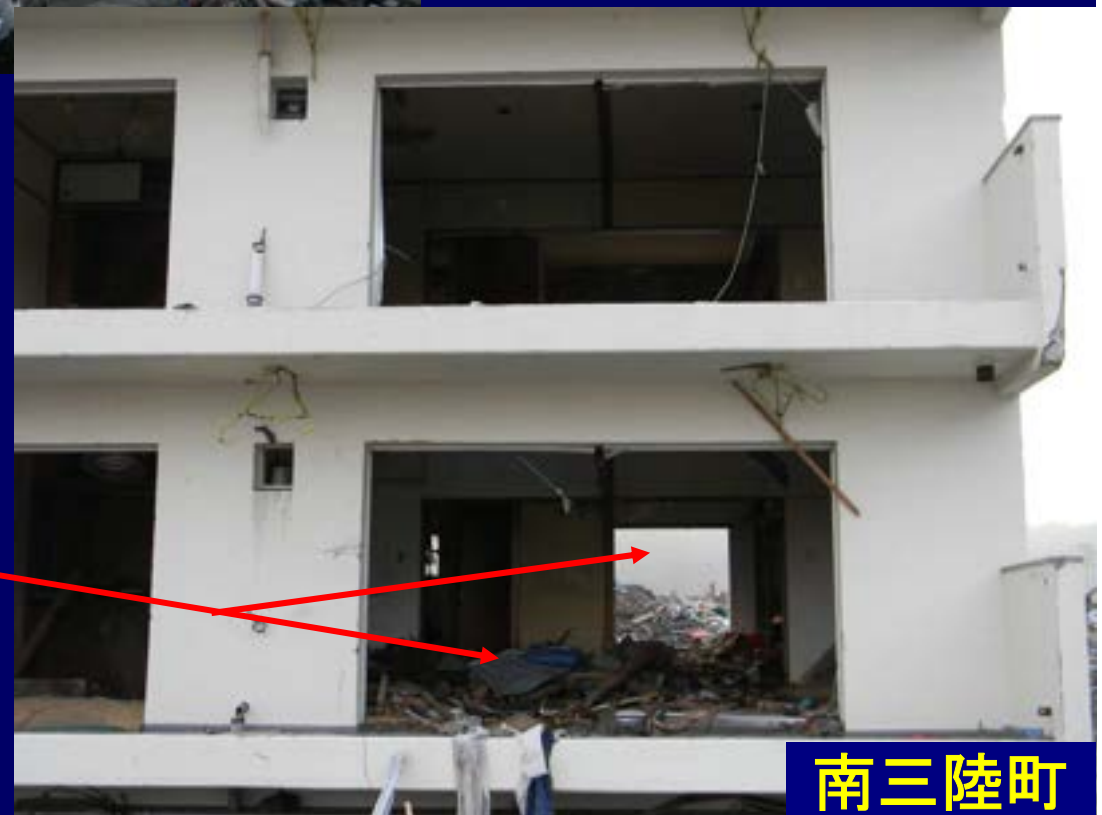
## 町営住宅

- ・WRC造3階建  
高さ10m
- ・屋根に乗用車が残存していることから、津波浸水深さ10m以上と推定

- ・屋根スラブとベランダ手すりの崩壊
- ・開口部（南側ベランダへの出入口）が流出
- ・津波が南側開口部から流入し、北側開口部から外に流出した様子が明確にうかがえる。

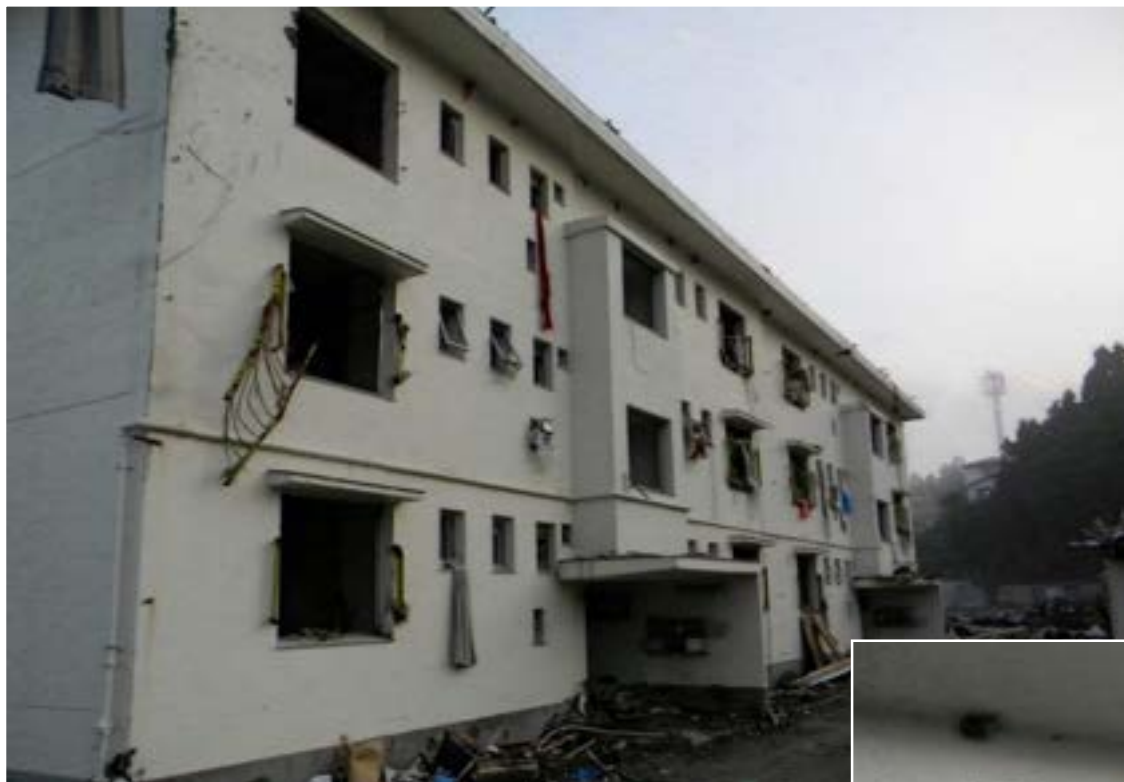
引き波により、開口部の手すりが曲がり、引き波の波圧の強さが想像される。

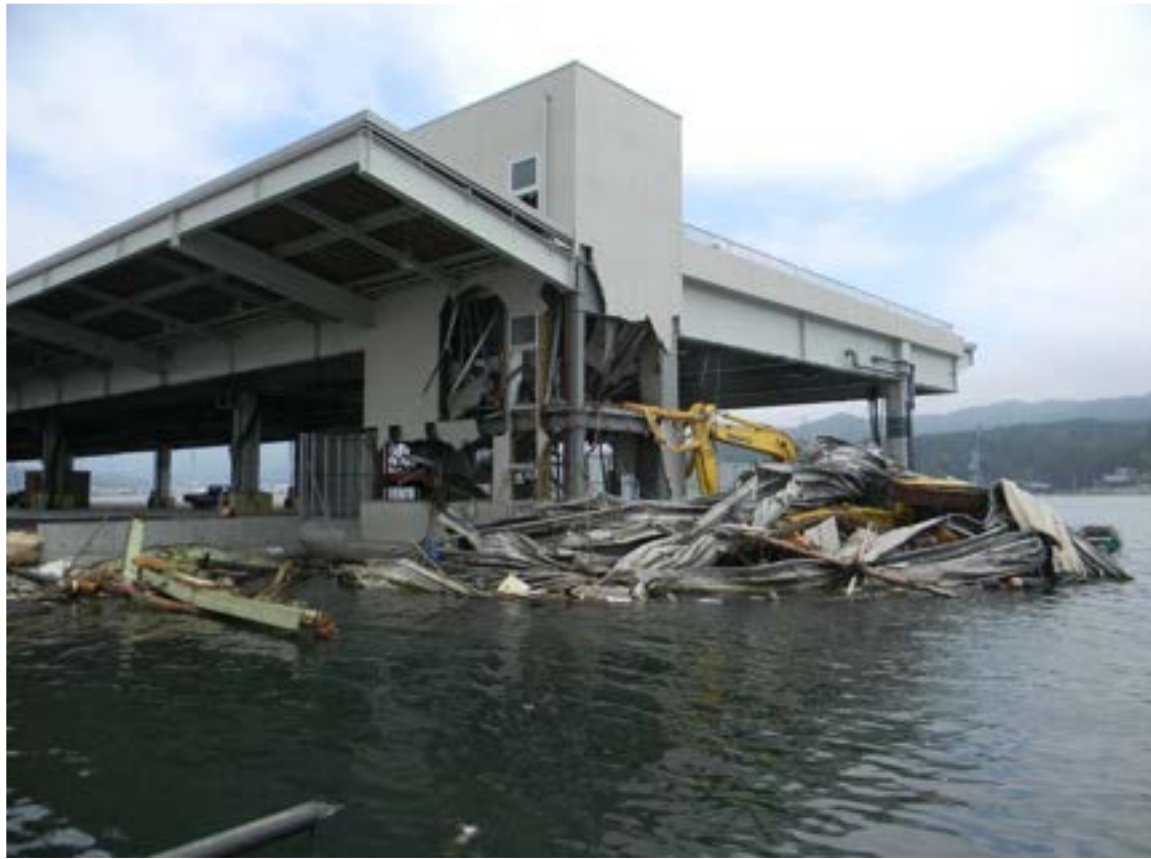
## 気仙沼港 魚市場

S造平屋建(高さ約10m)  
(津波避難ビル指定)  
(屋上の駐車場部分)

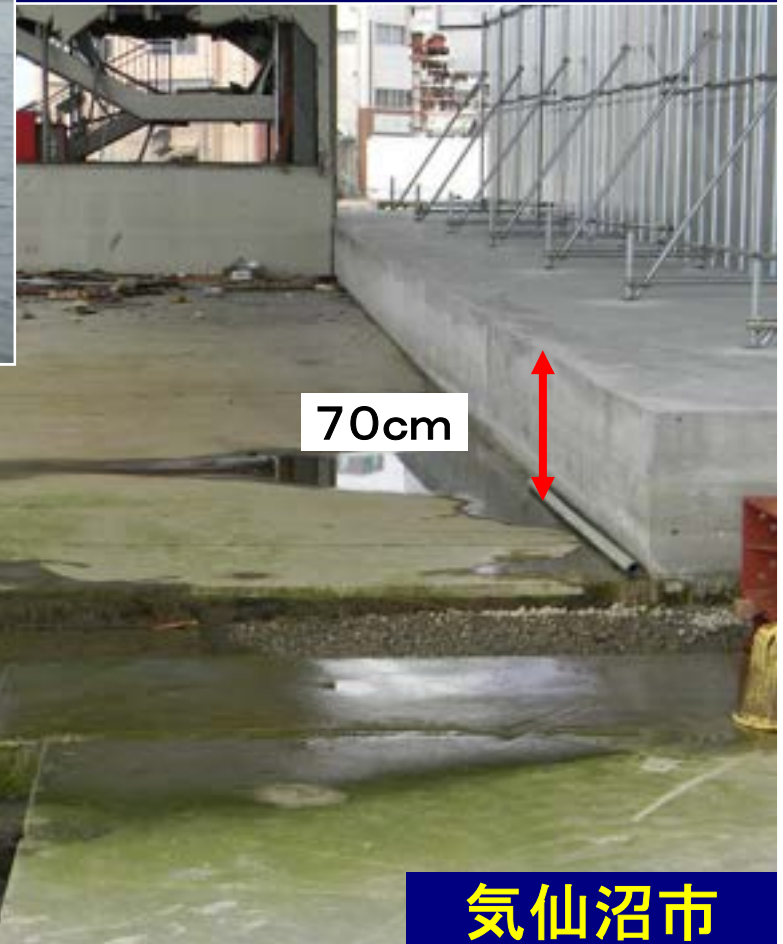
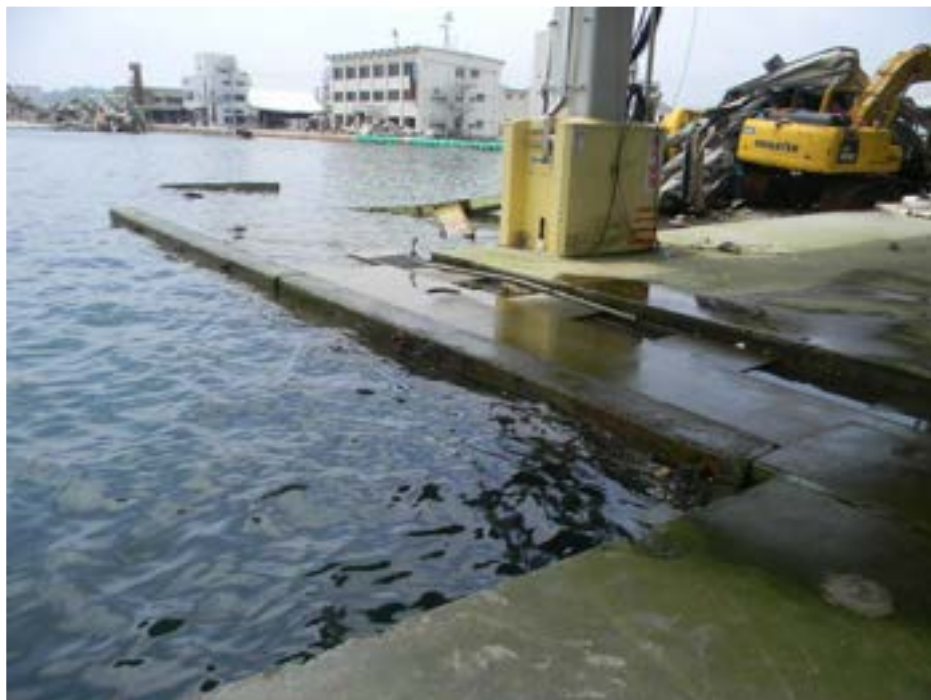
地盤沈下したため

70cm厚コンクリートを打  
設し、市場の床を嵩上げ

- ・ 棧橋も、70cm厚の鉄骨の架台で、市場の床を嵩上げ
- ・ 道路も砕石で路盤嵩上げ

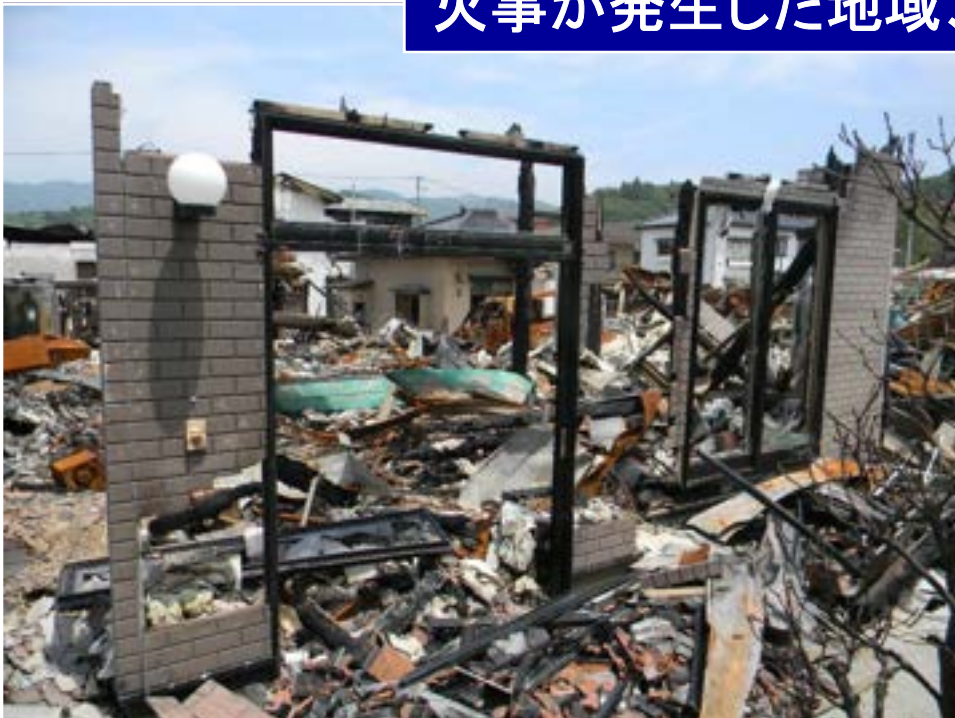
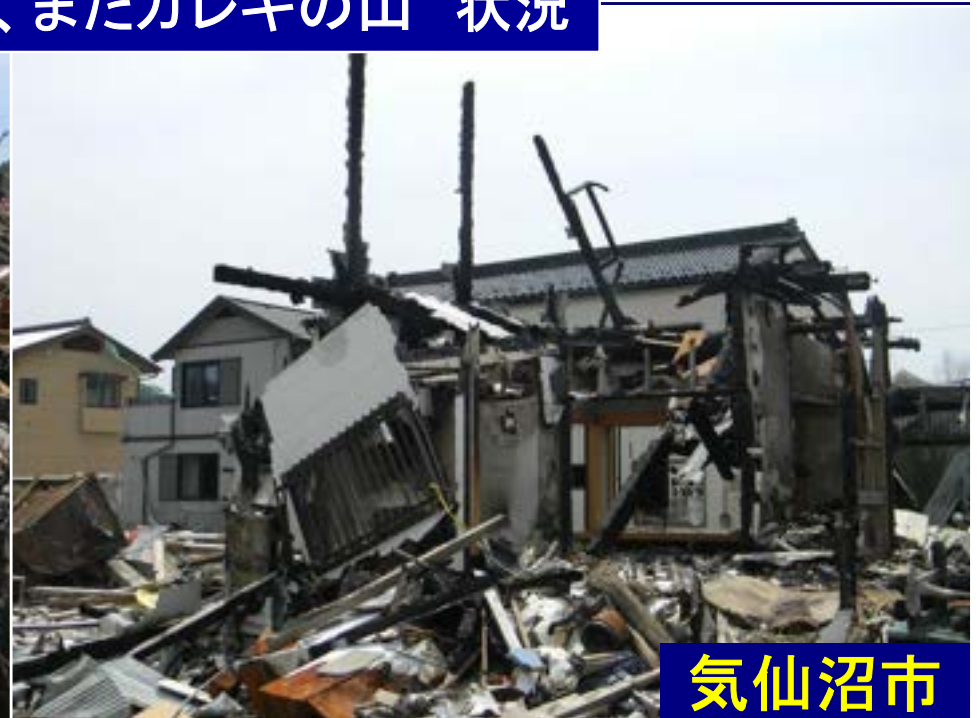
火が発生した地域、まだガレキの山 状況

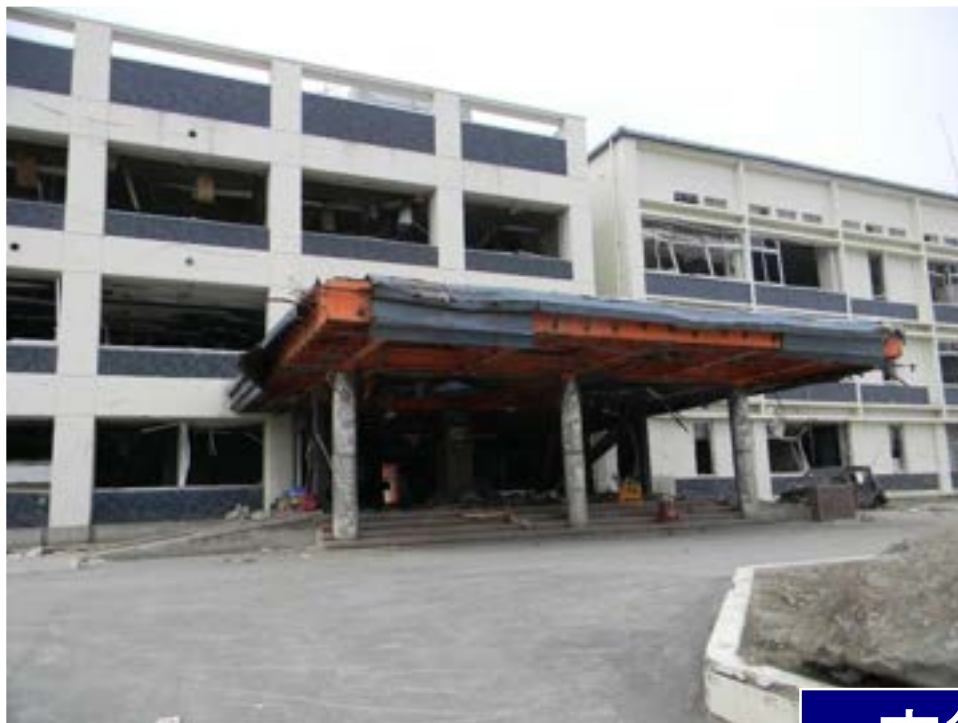
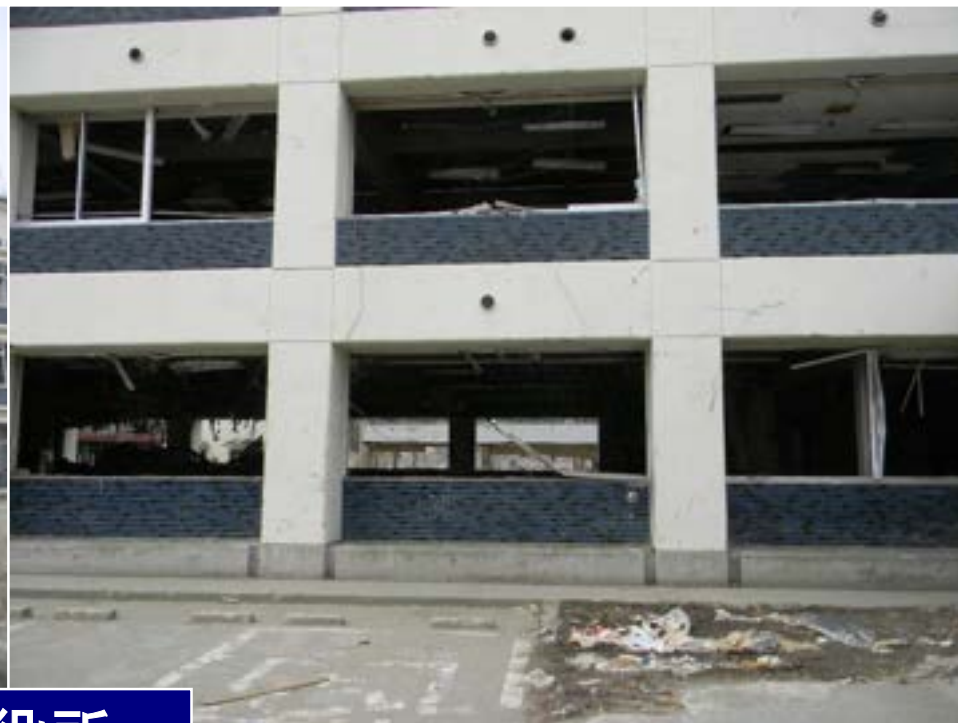
市役所

- ・RC造3階建一部4階  
高さ16m
- ・3階まで窓全損、4階  
の窓ガラス一部破損
- ・構造躯体の被害無
- ・想定浸水深さ  
14m以上

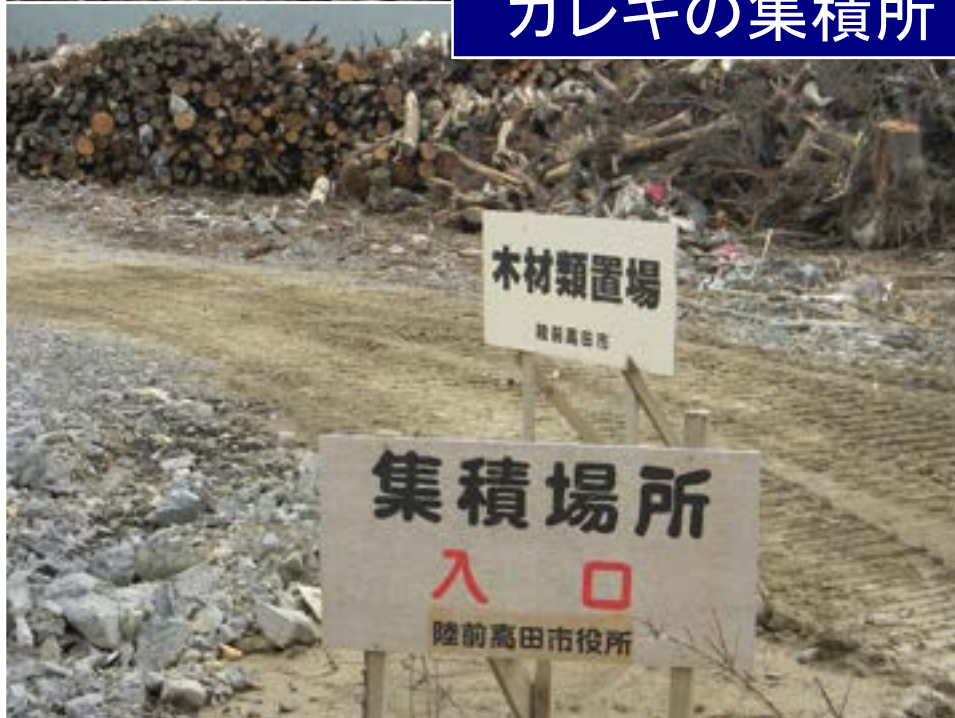
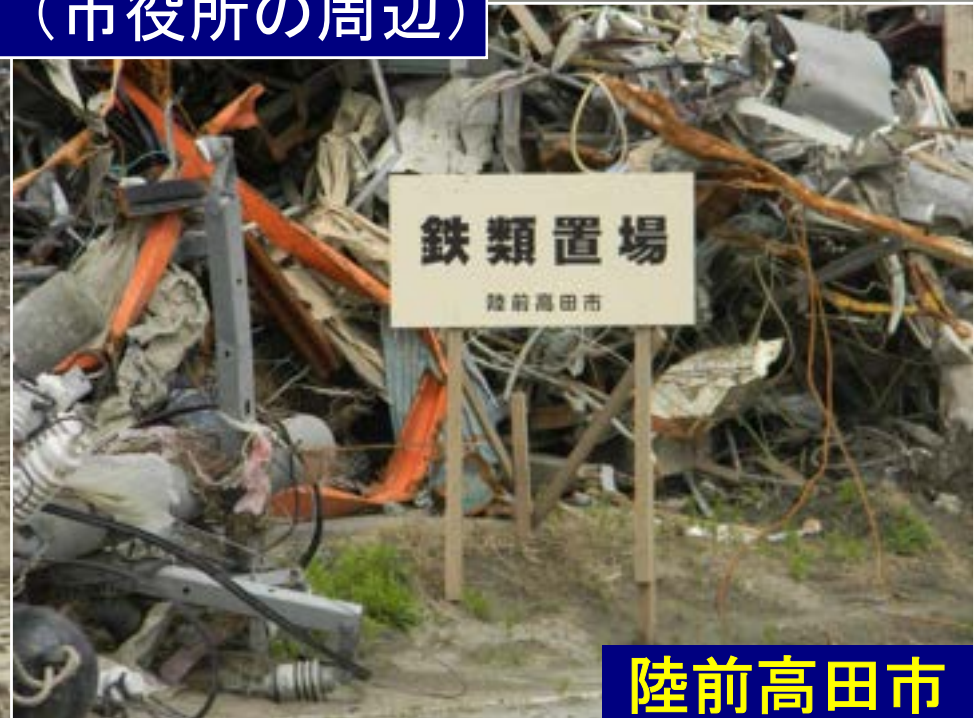
ガレキの集積所（市役所の周辺）

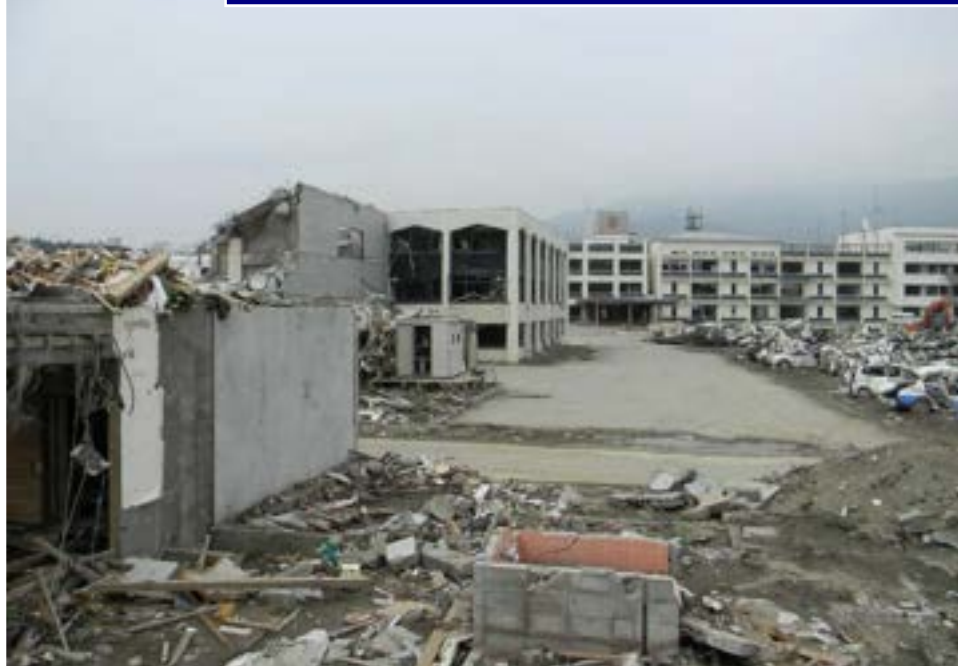
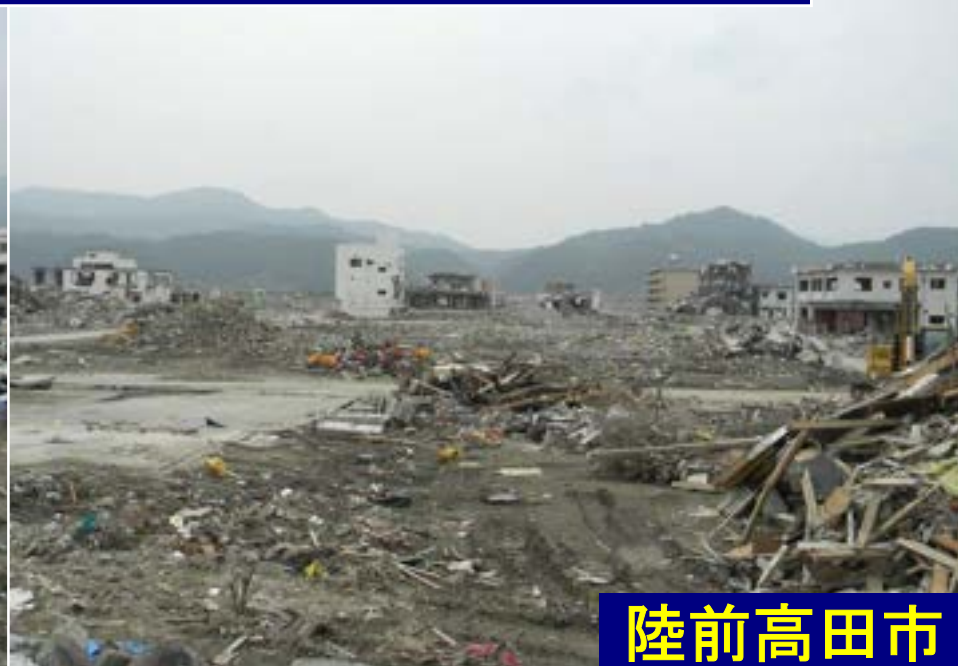
壊滅的被害を受けた市街地、ほぼ全滅(市役所の周辺)

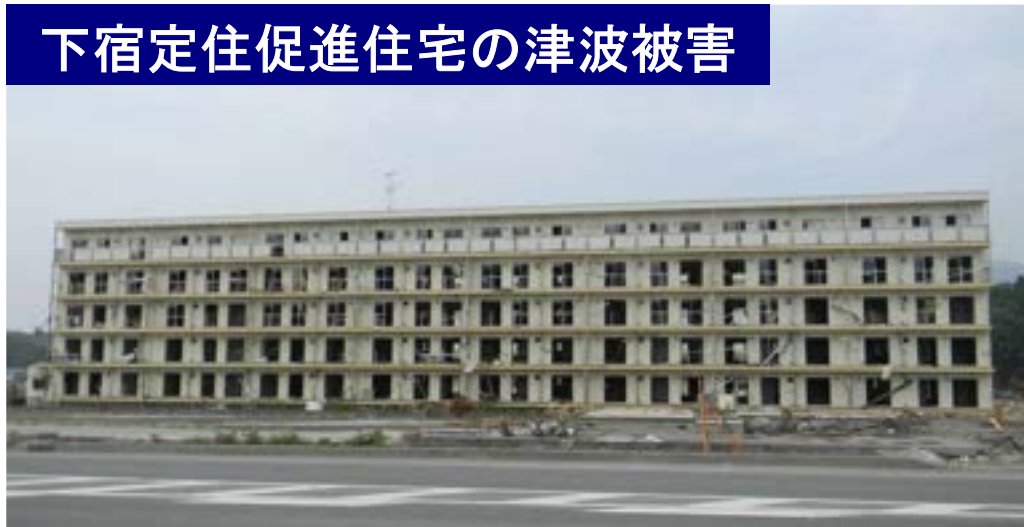
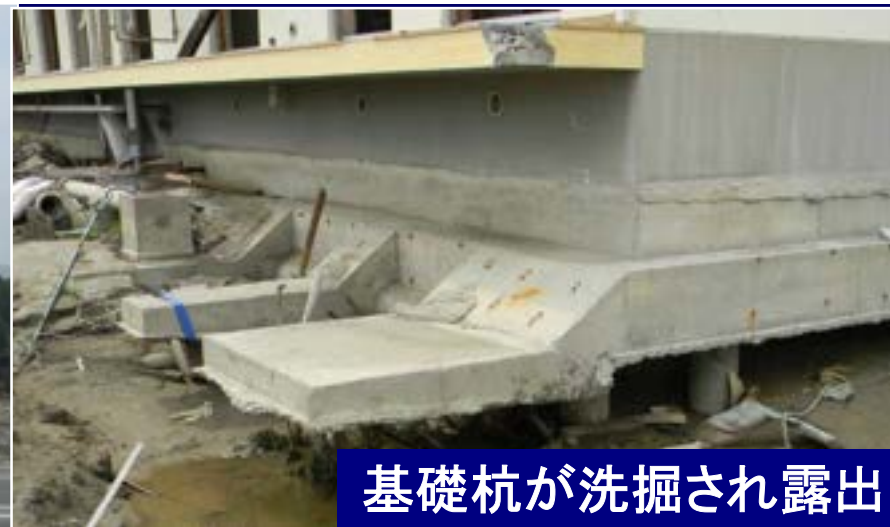
## 下宿定住促進住宅の津波被害

基礎杭が洗掘され露出

- ・WRC5階建  
高さ14.8m
- ・5階の床まで浸水  
(海拔14.5m)
- ・基礎杭が洗掘

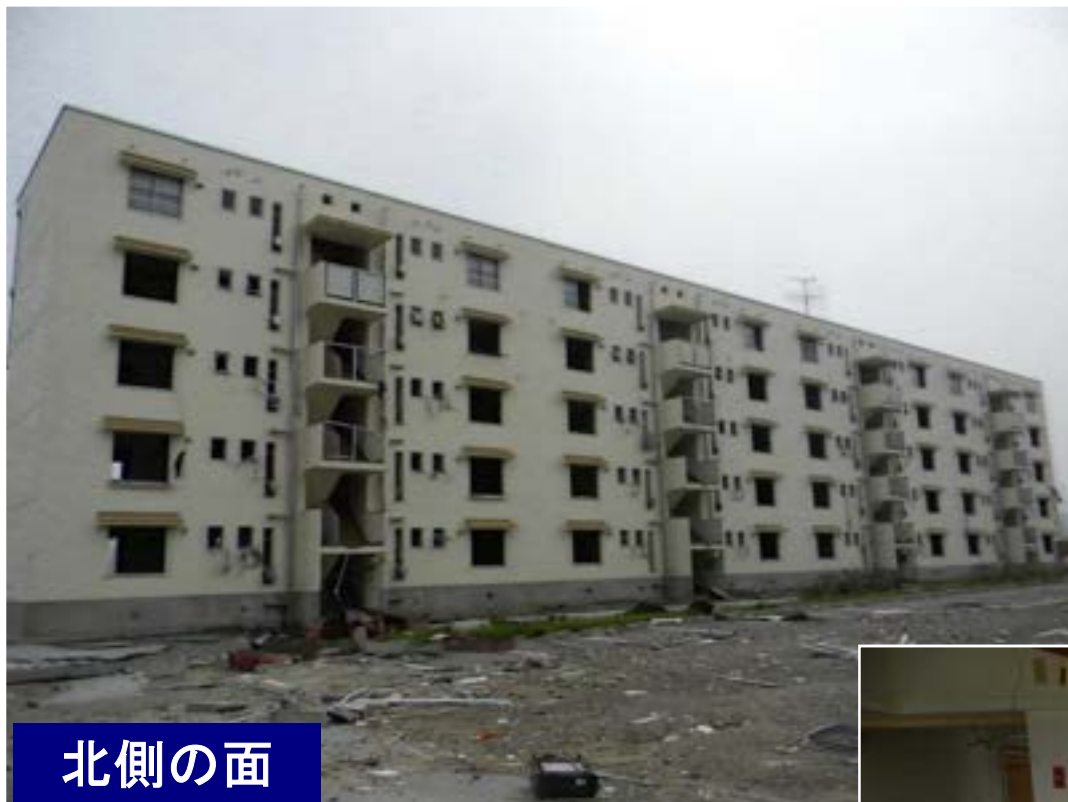
南側(海側の面)

- ・4階まで浸水している。
- ・津波が南側（海側）の開口部から流入し、そして、北側の開口部に流出した様子が明確にうかがえる。
