# 阪神・淡路大震災から30年

“ 大地震による建築物の被害（倒壊、津波）を考える ”

（一財）静岡県建築住宅まちづくりセンター

# 熊本地震被害状況 (2016年4月16日)

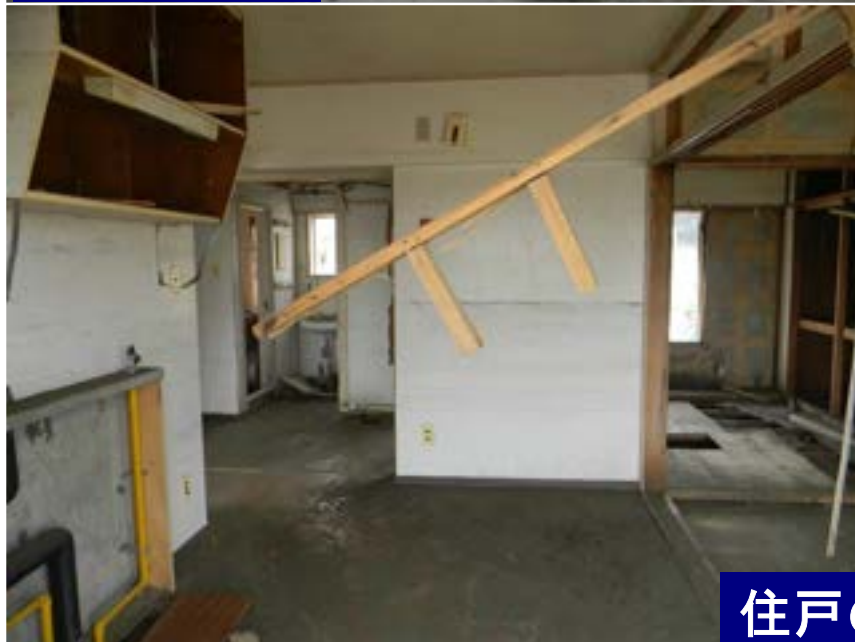
北側の面

- ・4階まで浸水している。
- ・津波が南側（海側）の開口部から流入し、そして、北側の開口部に流出した様子が明確にうかがえる。

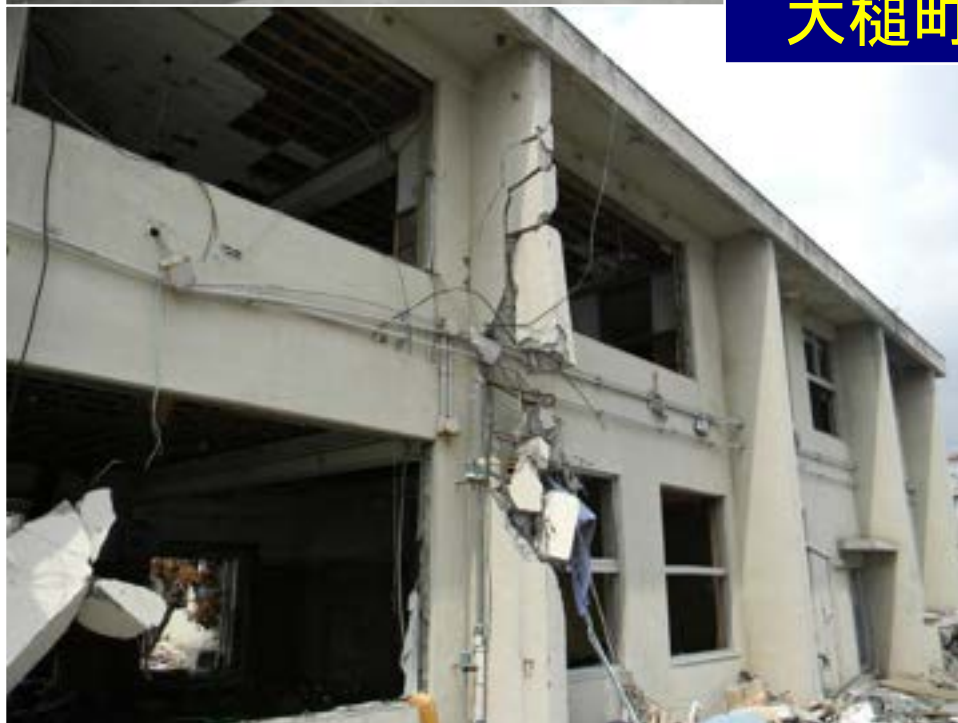
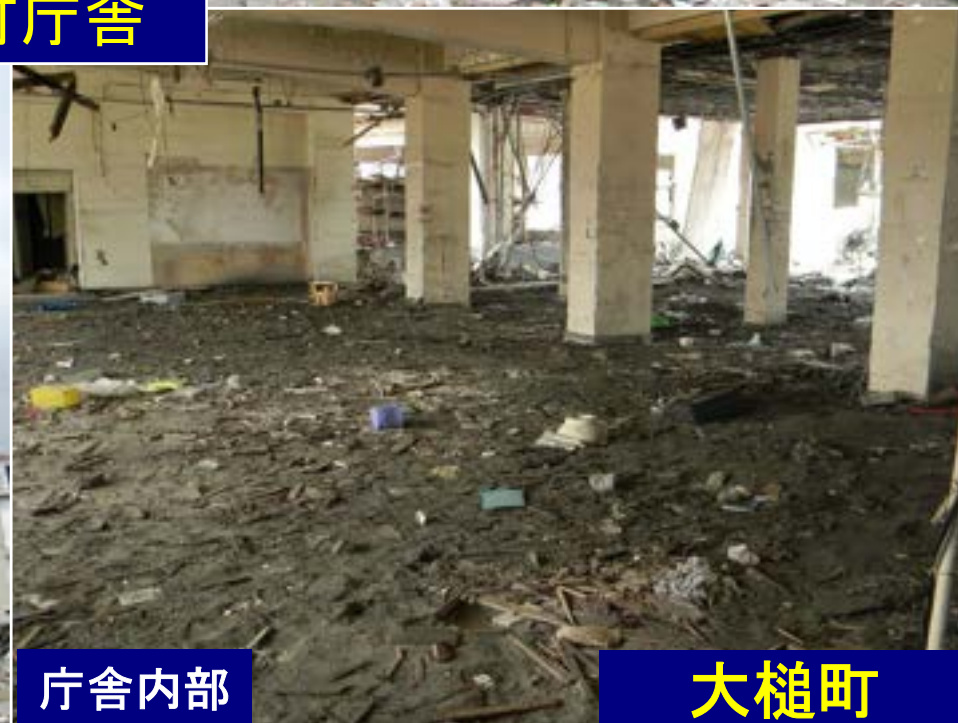
大槌町庁舎

庁舎内部

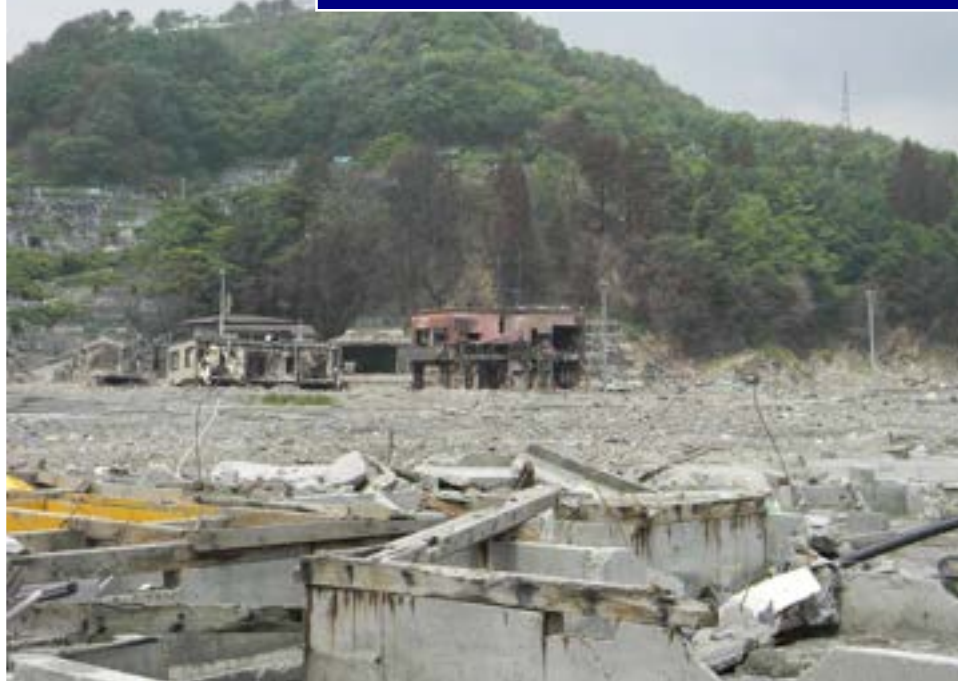
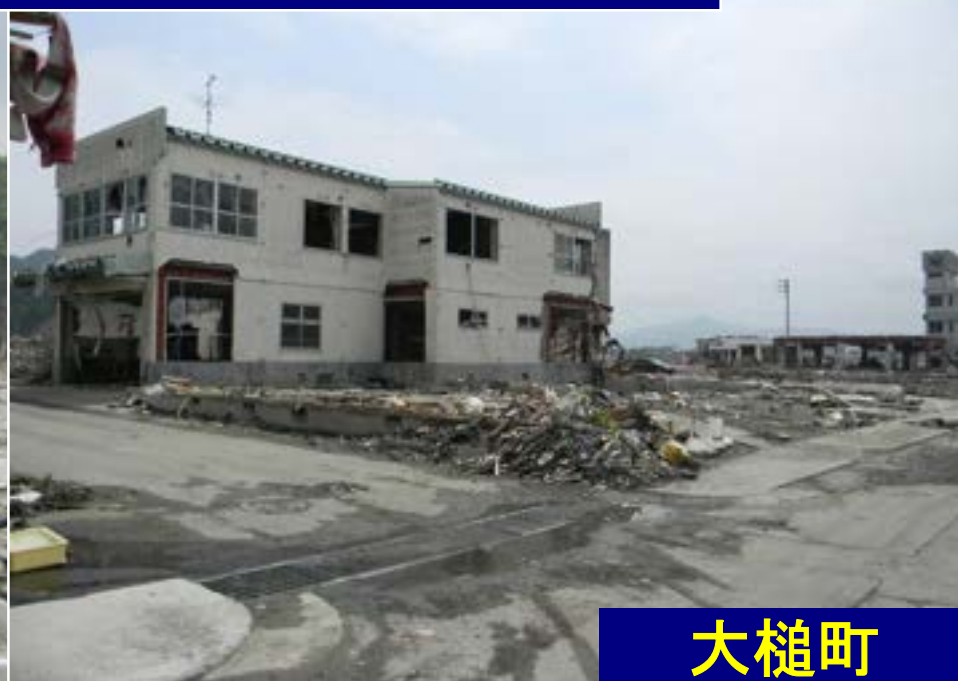
大槌町

陸前高田市と同様に壊滅的被害を受けた市街地

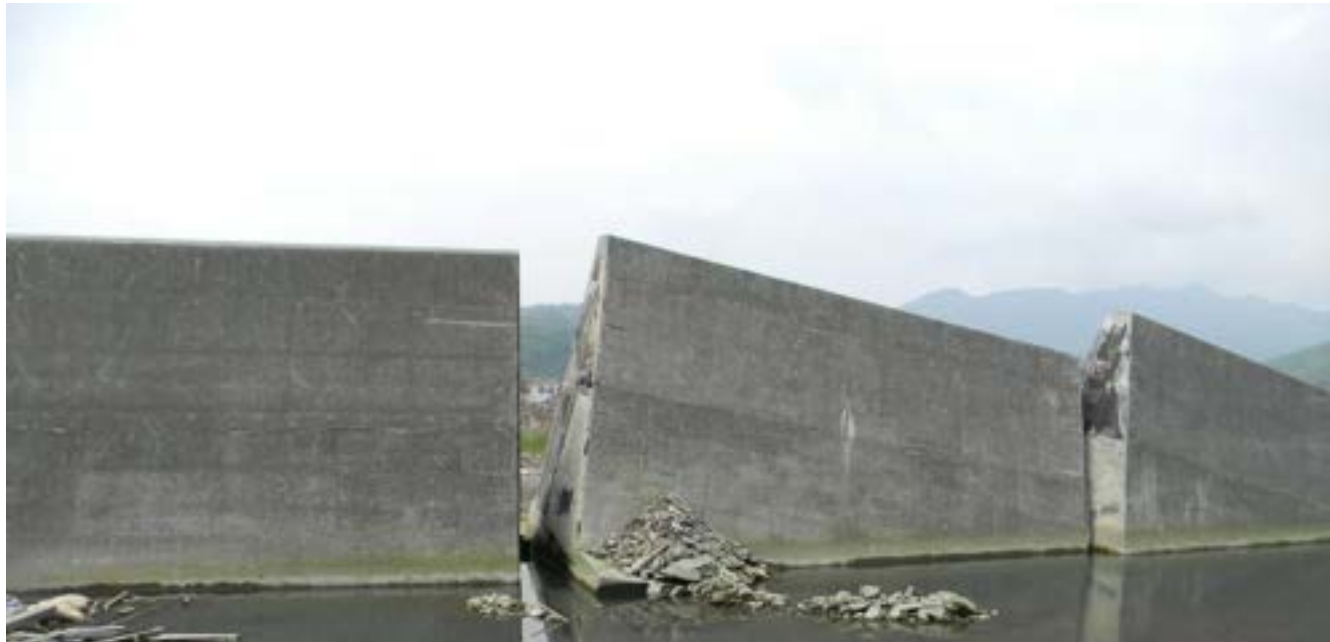
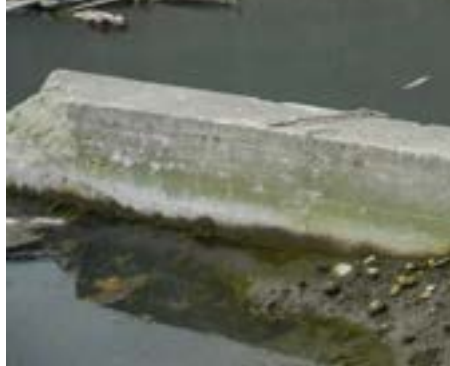
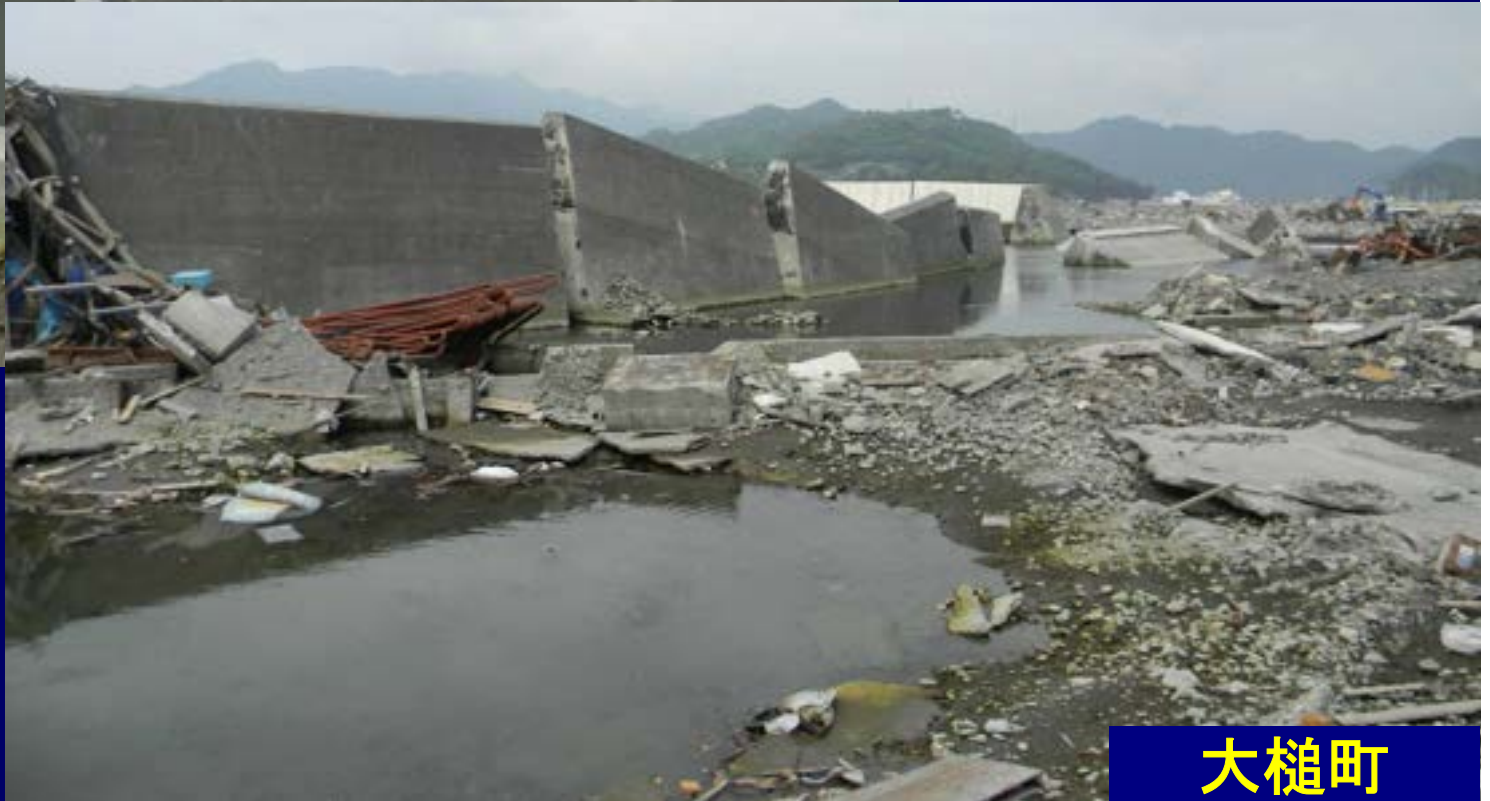
大槌町

## 防波堤の崩壊

津波の強い水流により基礎の回りが洗掘され傾斜か？

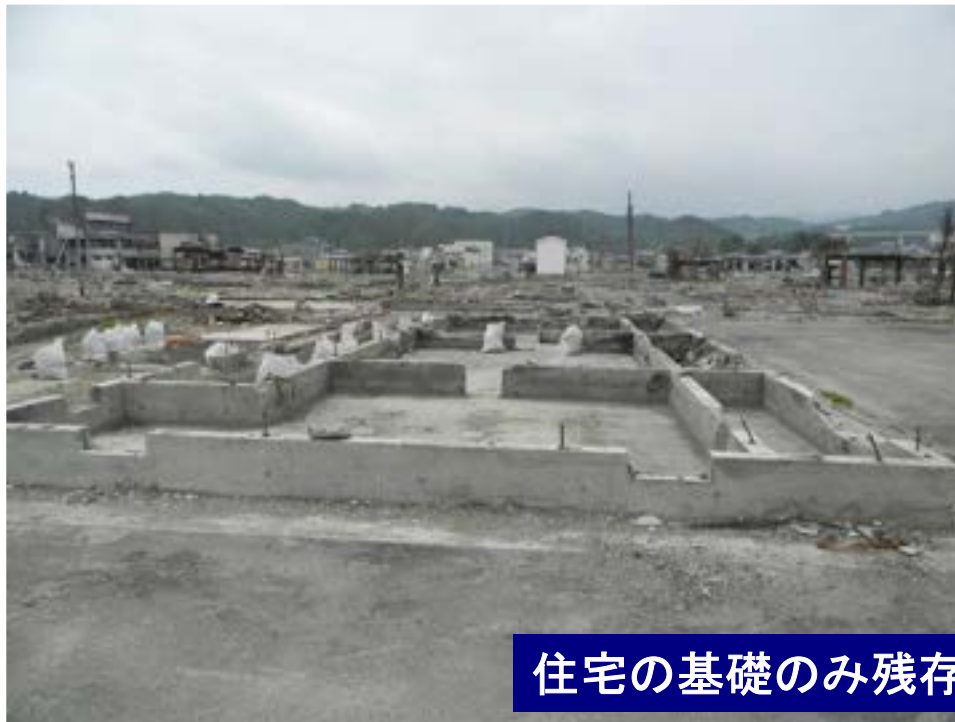
住宅の基礎のみ残存し、上部構造が流出

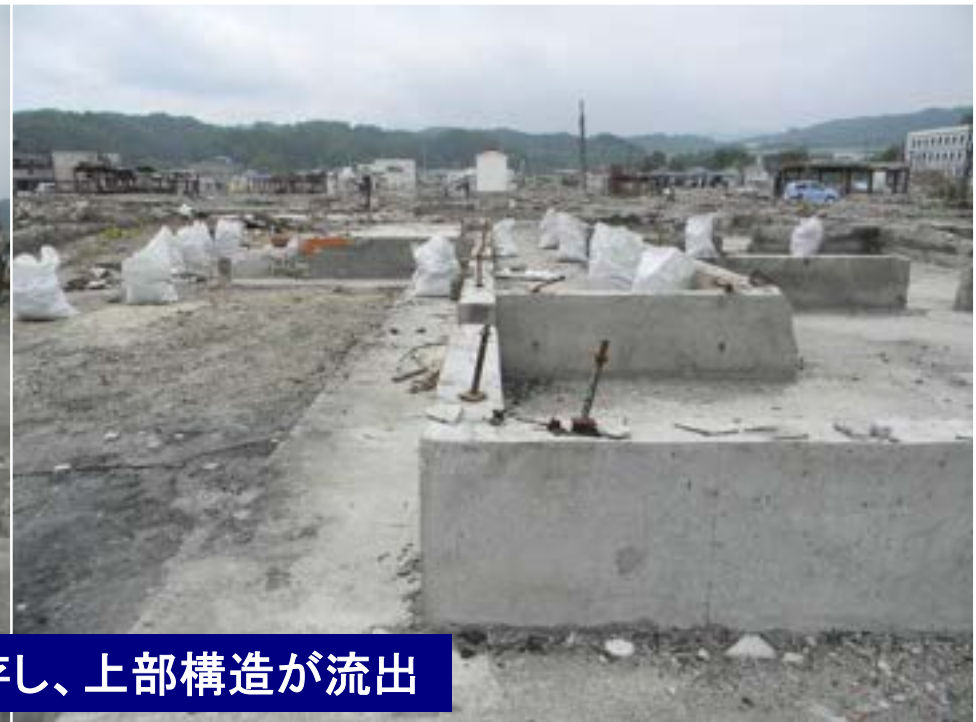
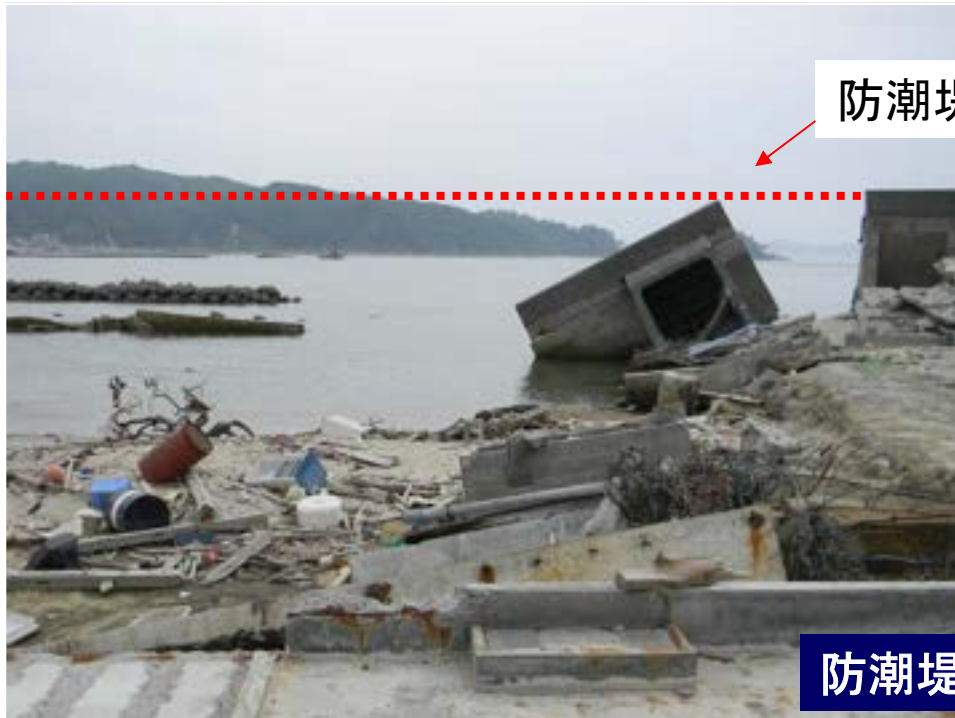
防潮堤の上端のライン

防潮堤の崩壊

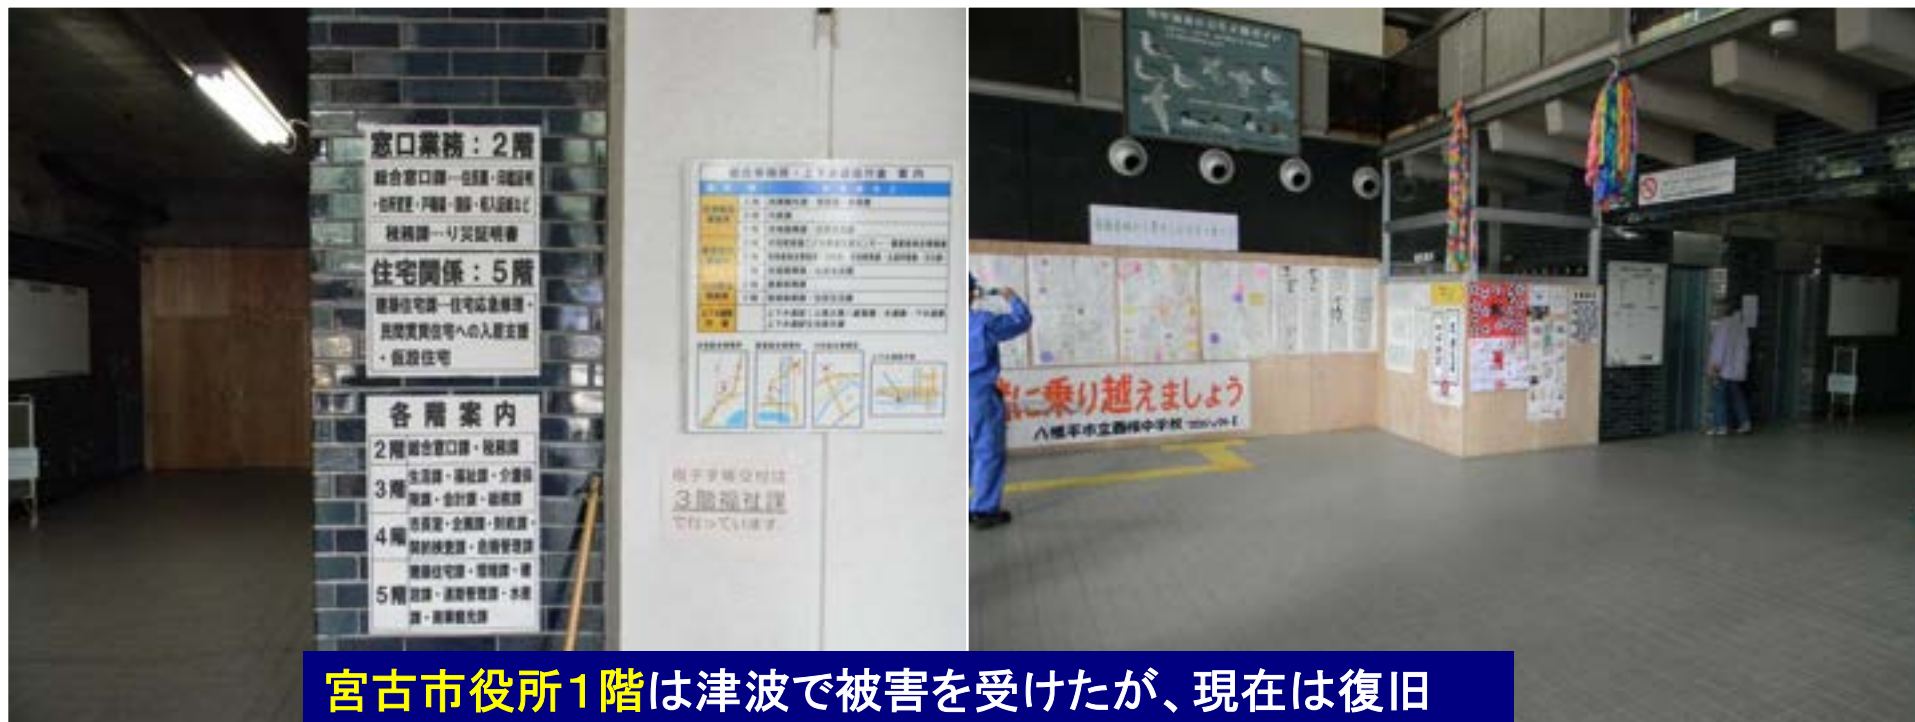
宮古市役所1階は津波で被害を受けたが、現在は復旧

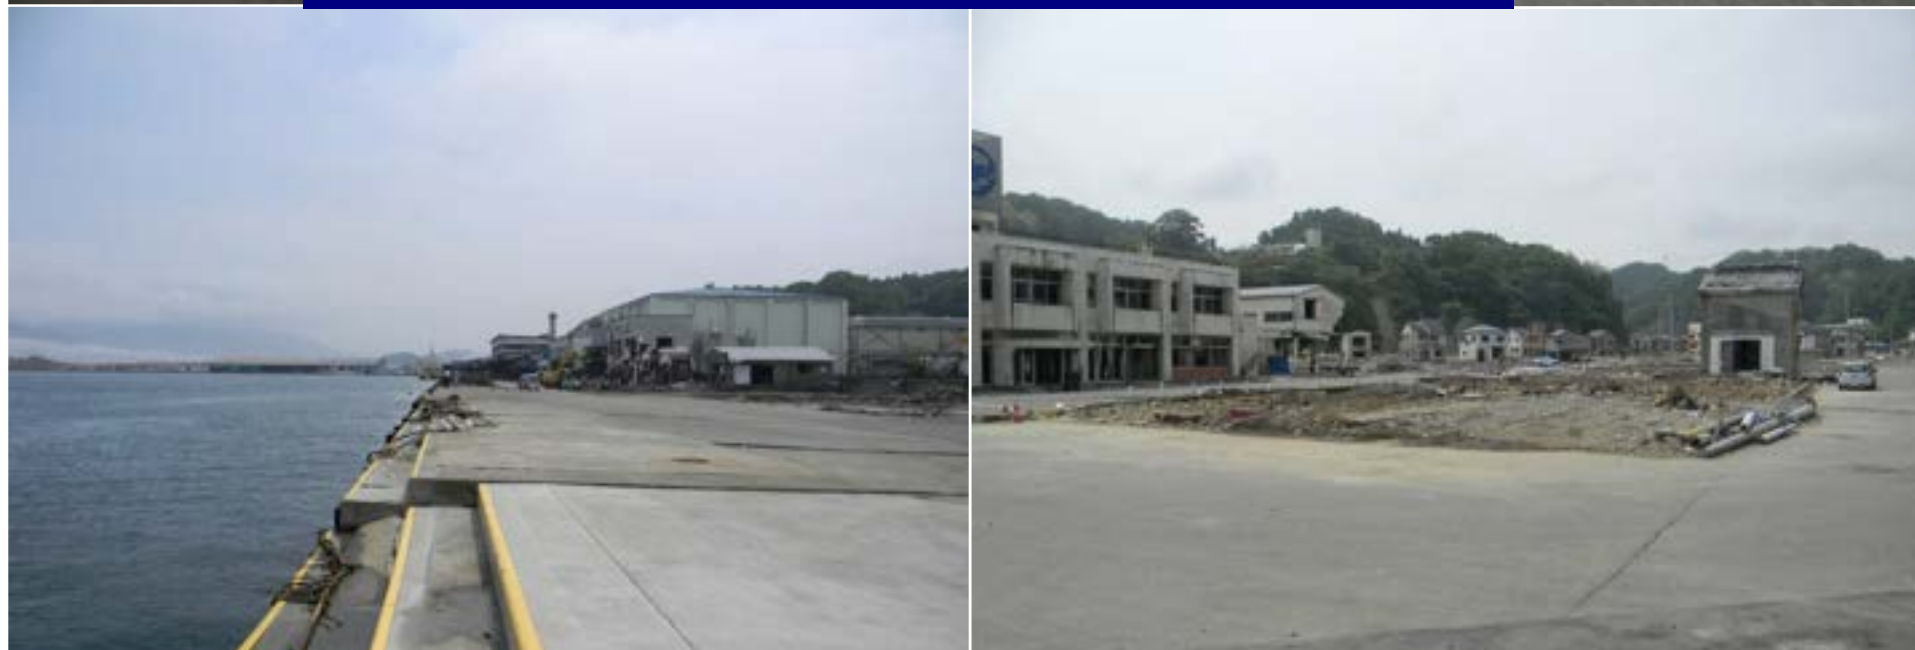
宮古港付近は被害を受けているが、漁業は再開されている様子であった

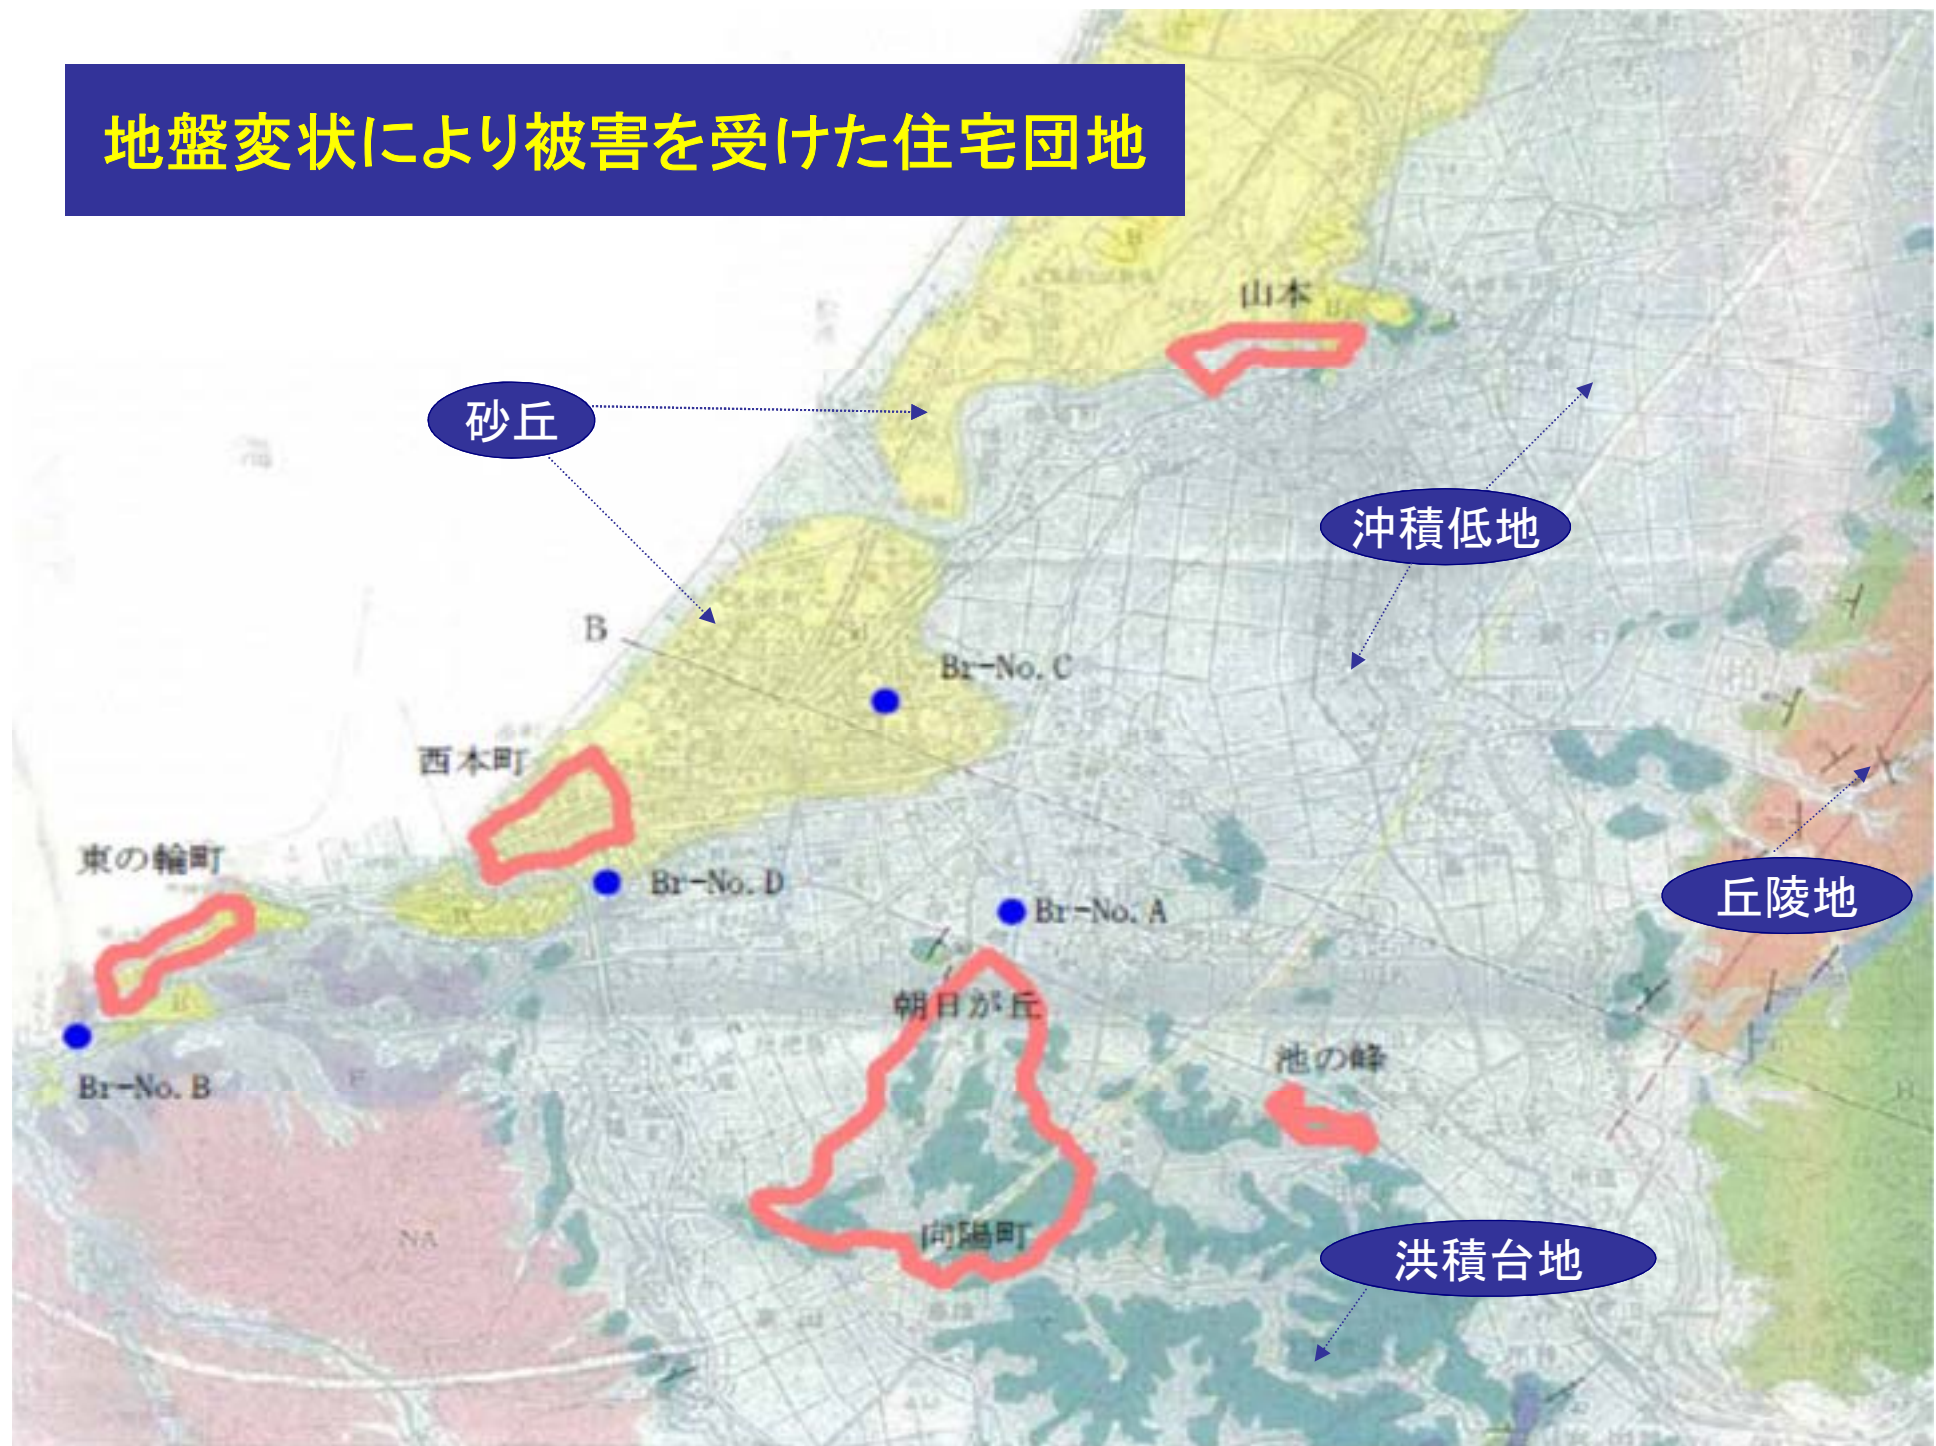
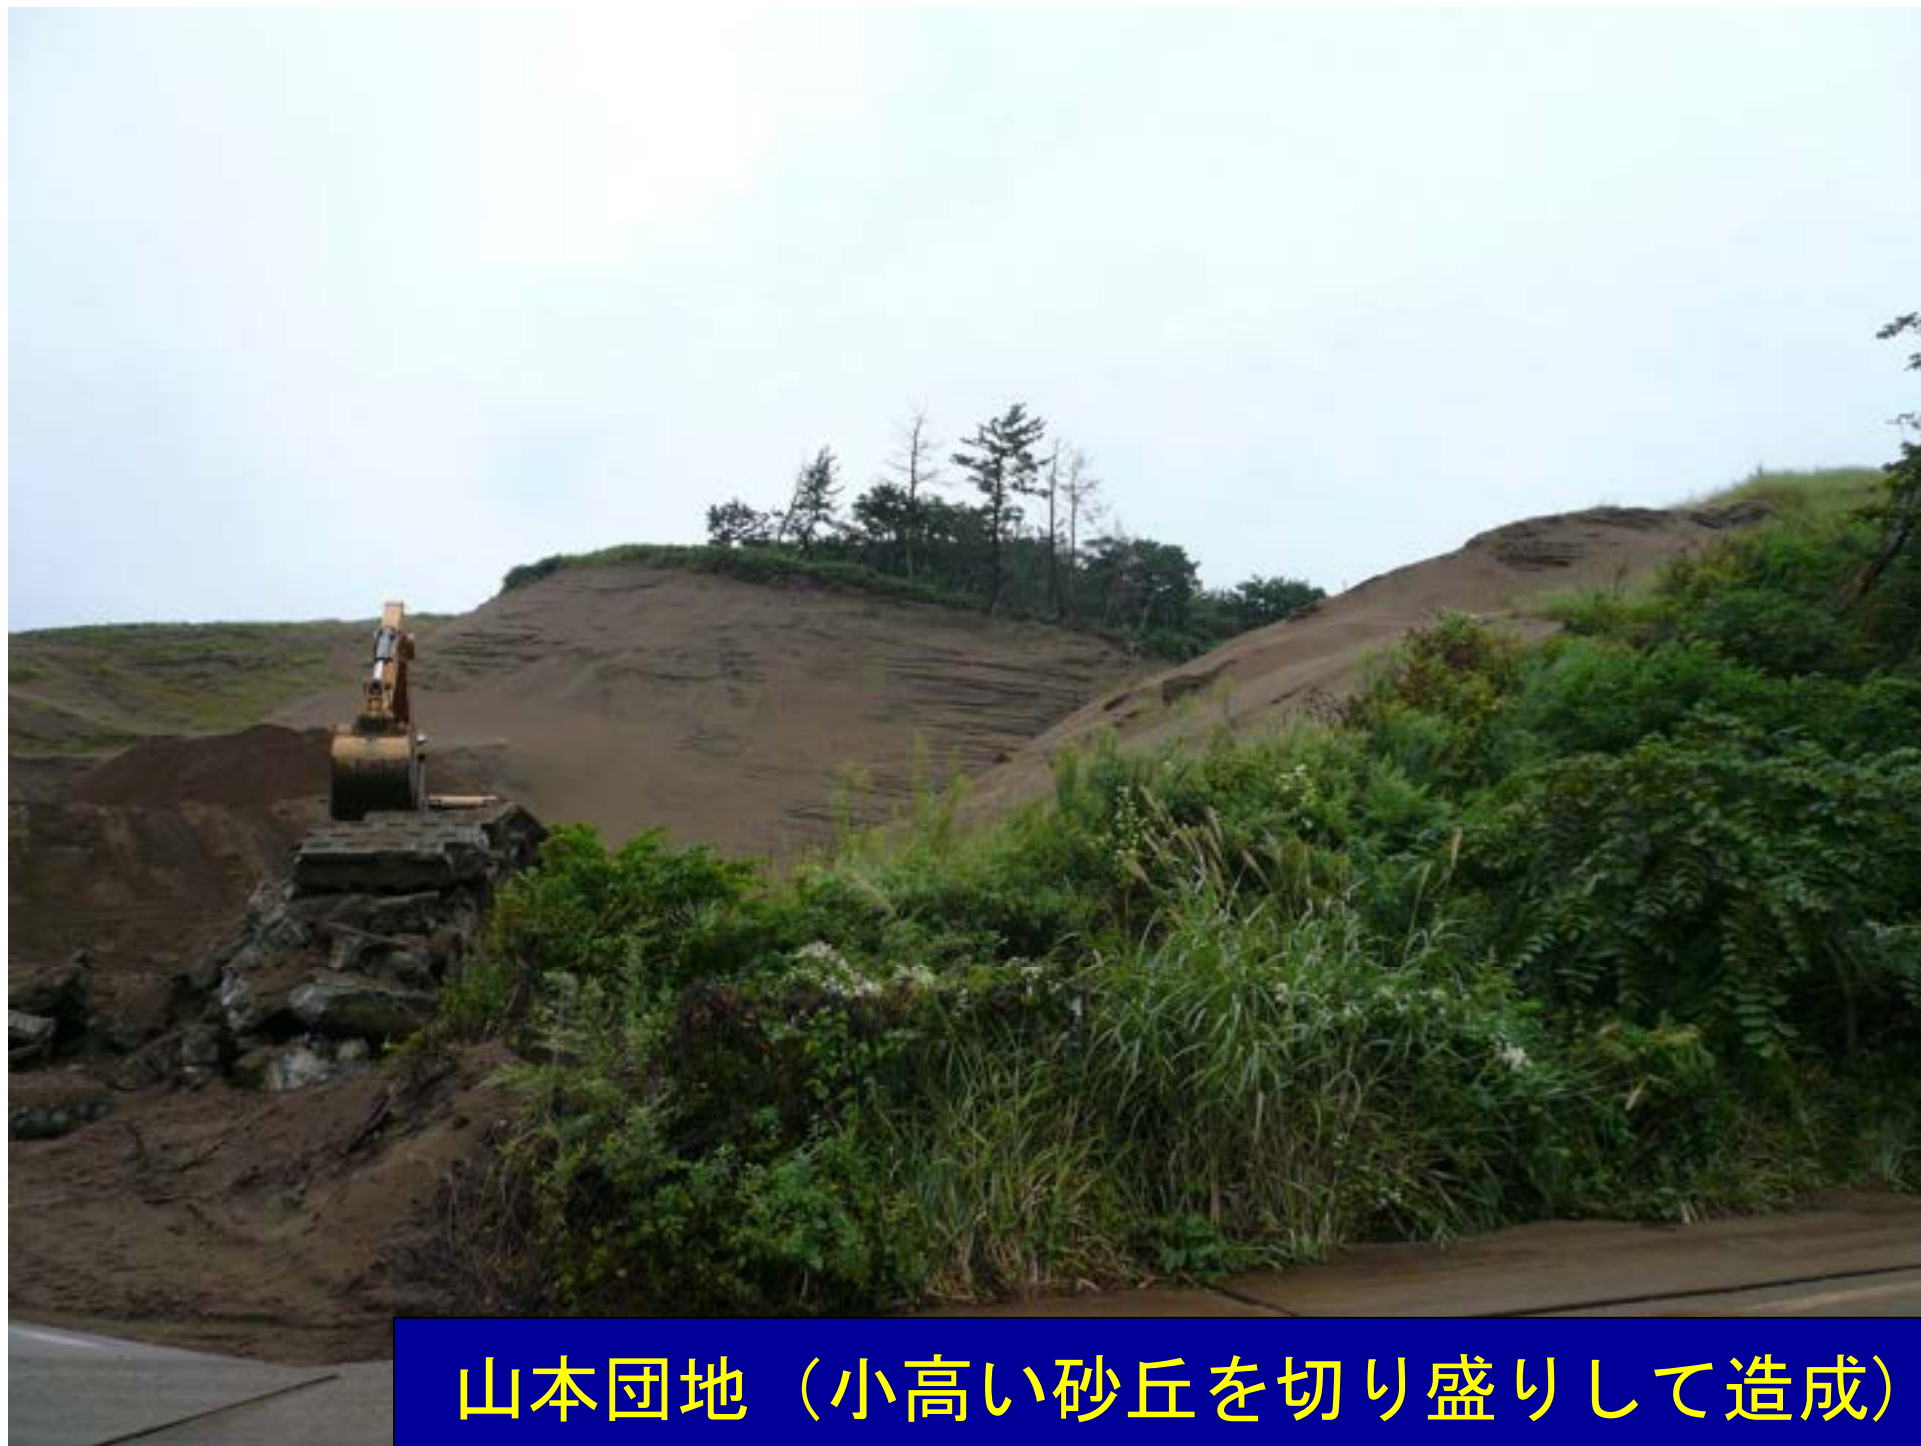
## 地盤変状により被害を受けた住宅団地

山本団地（小高い砂丘を切り盛りして造成）

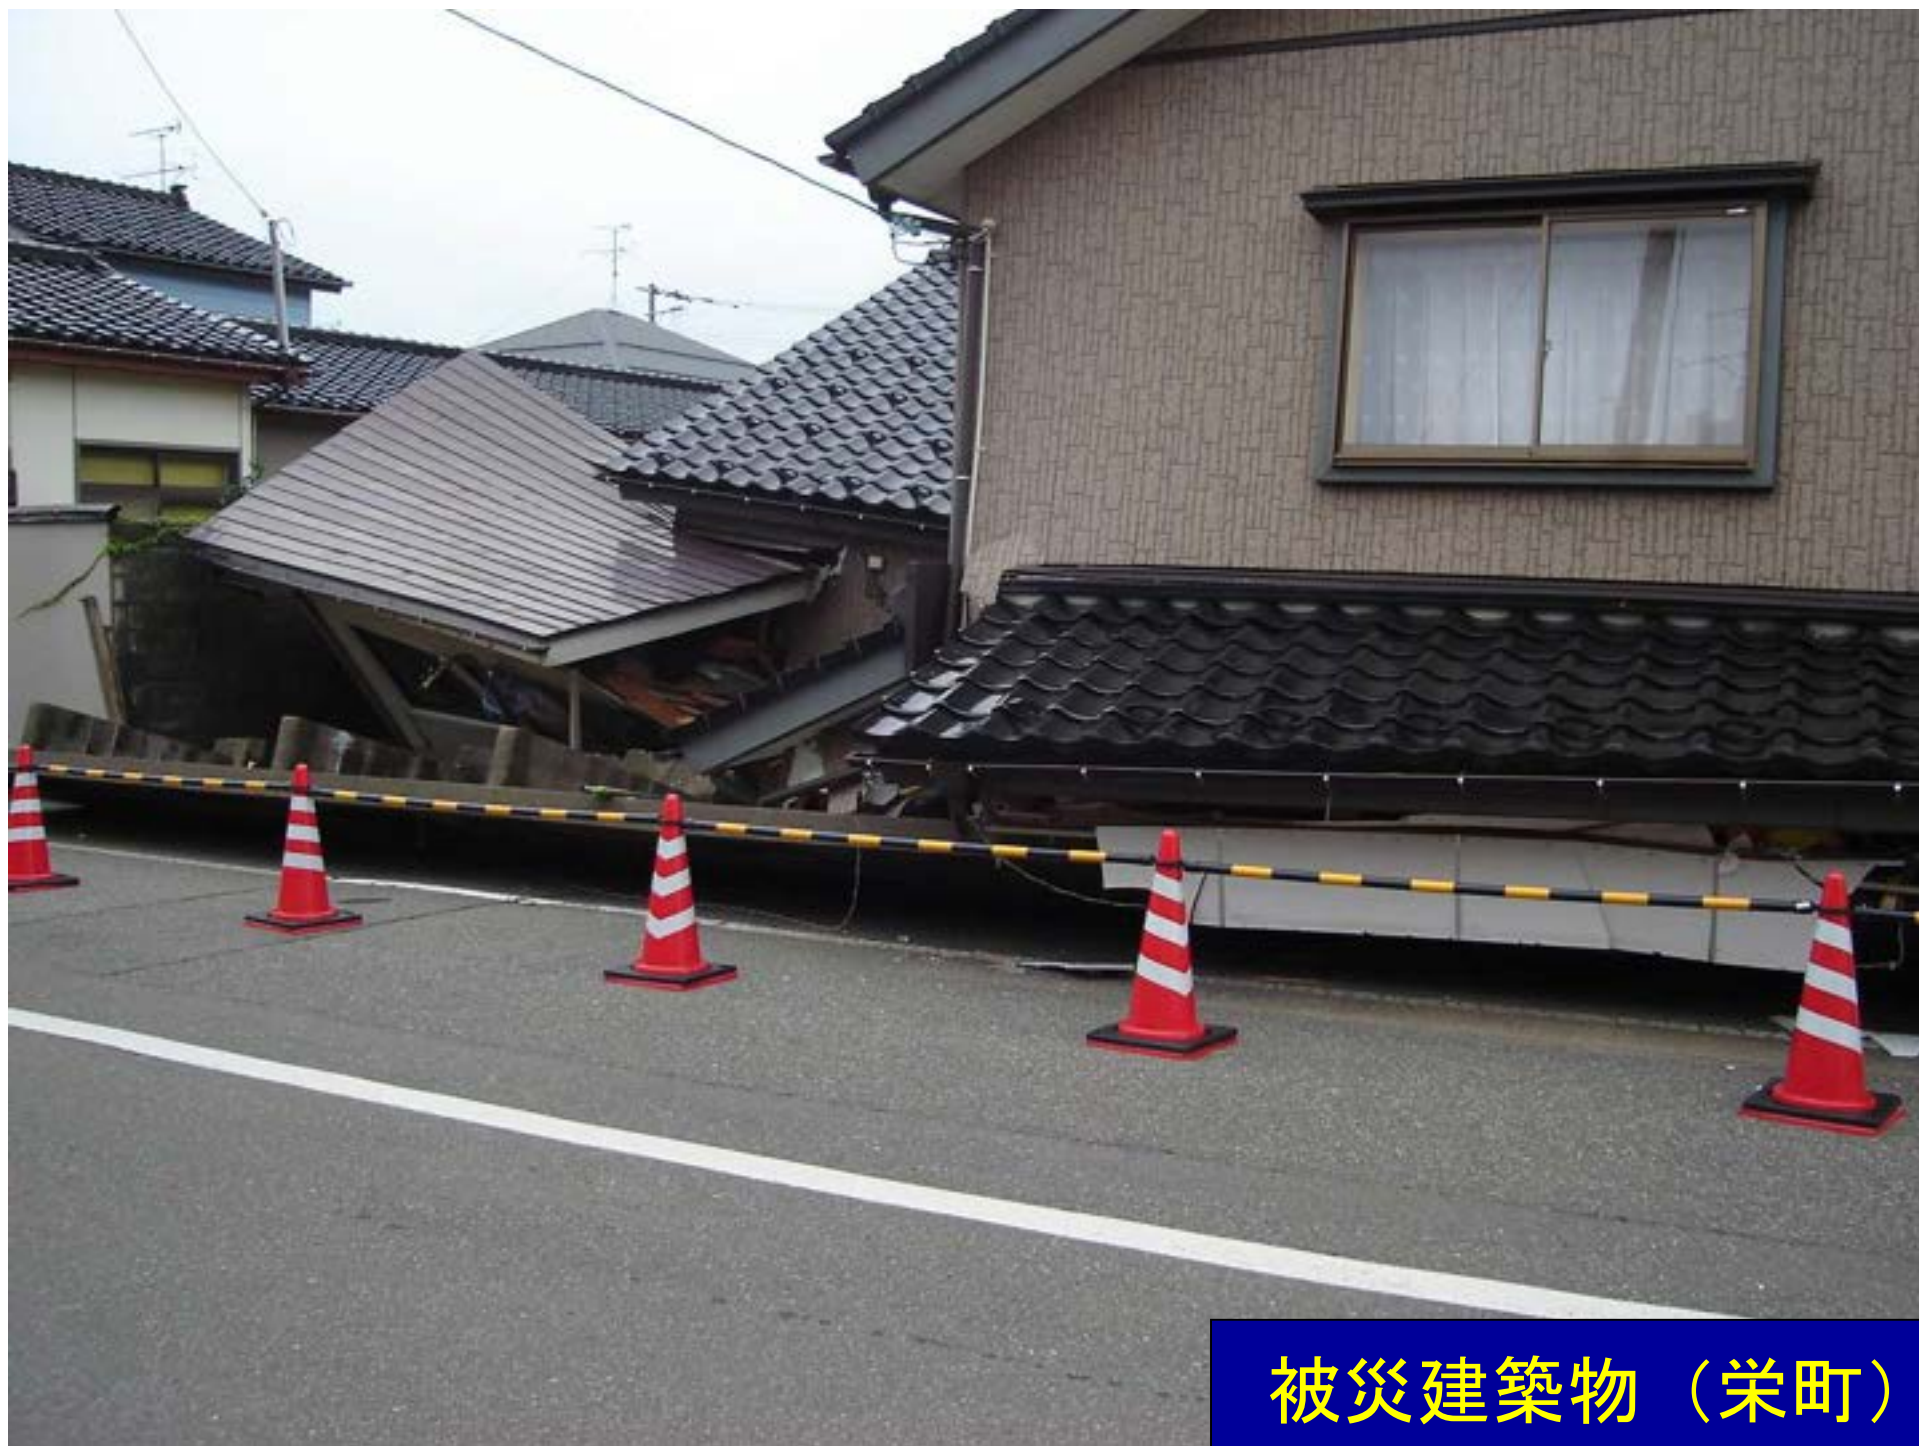
被災建築物（栄町）

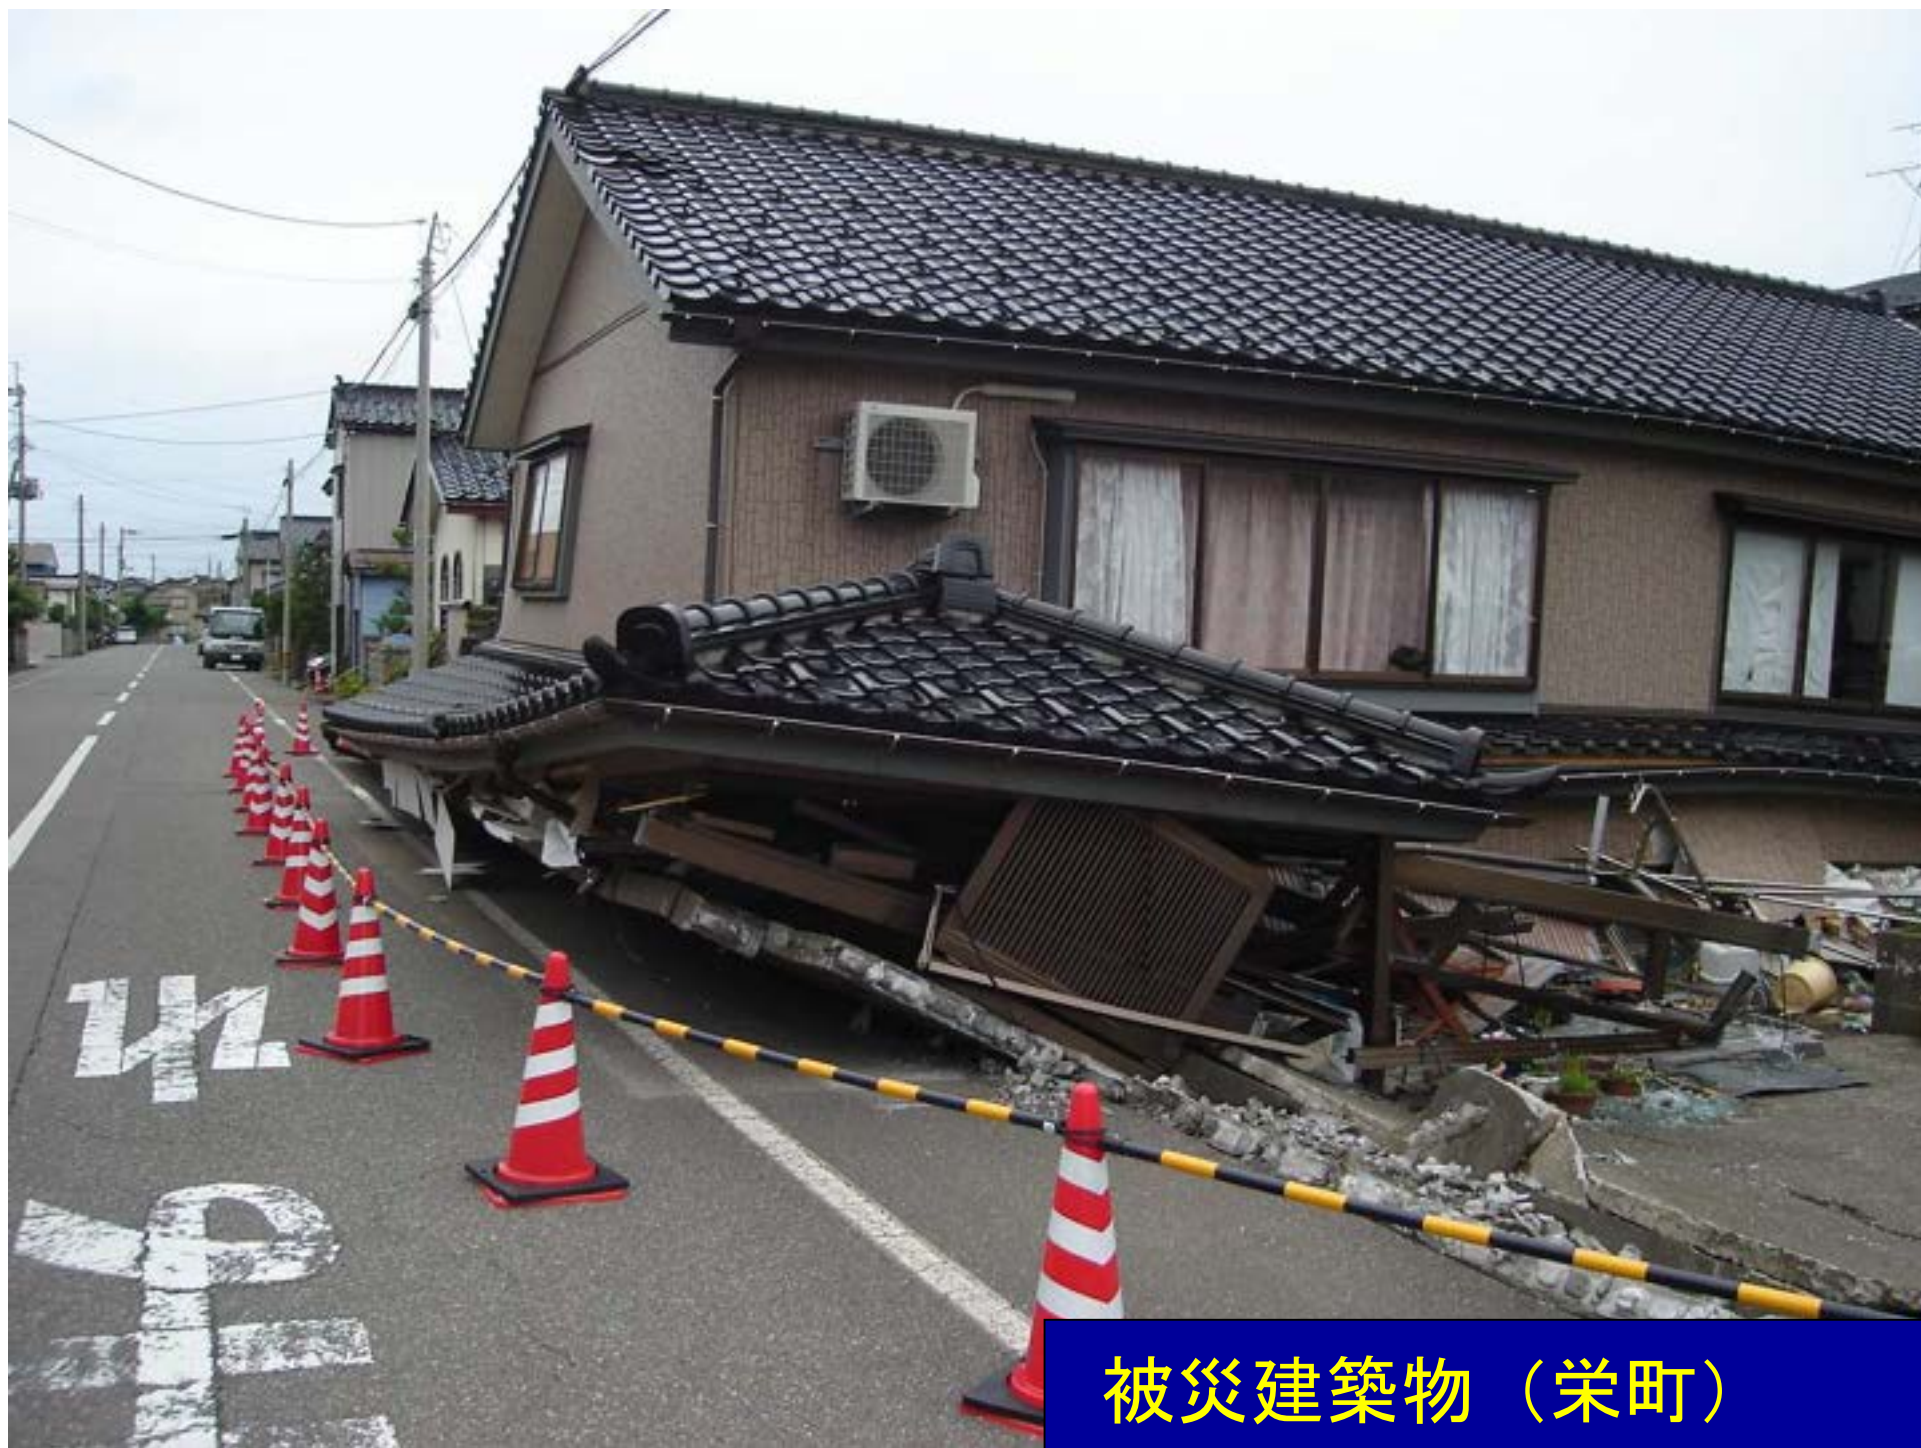
被災建築物（栄町）
