# 阪神・淡路大震災から30年

“ 大地震による建築物の被害（倒壊、津波）を考える ”

（一財）静岡県建築住宅まちづくりセンター

# 熊本地震被害状況 (2016年4月16日)

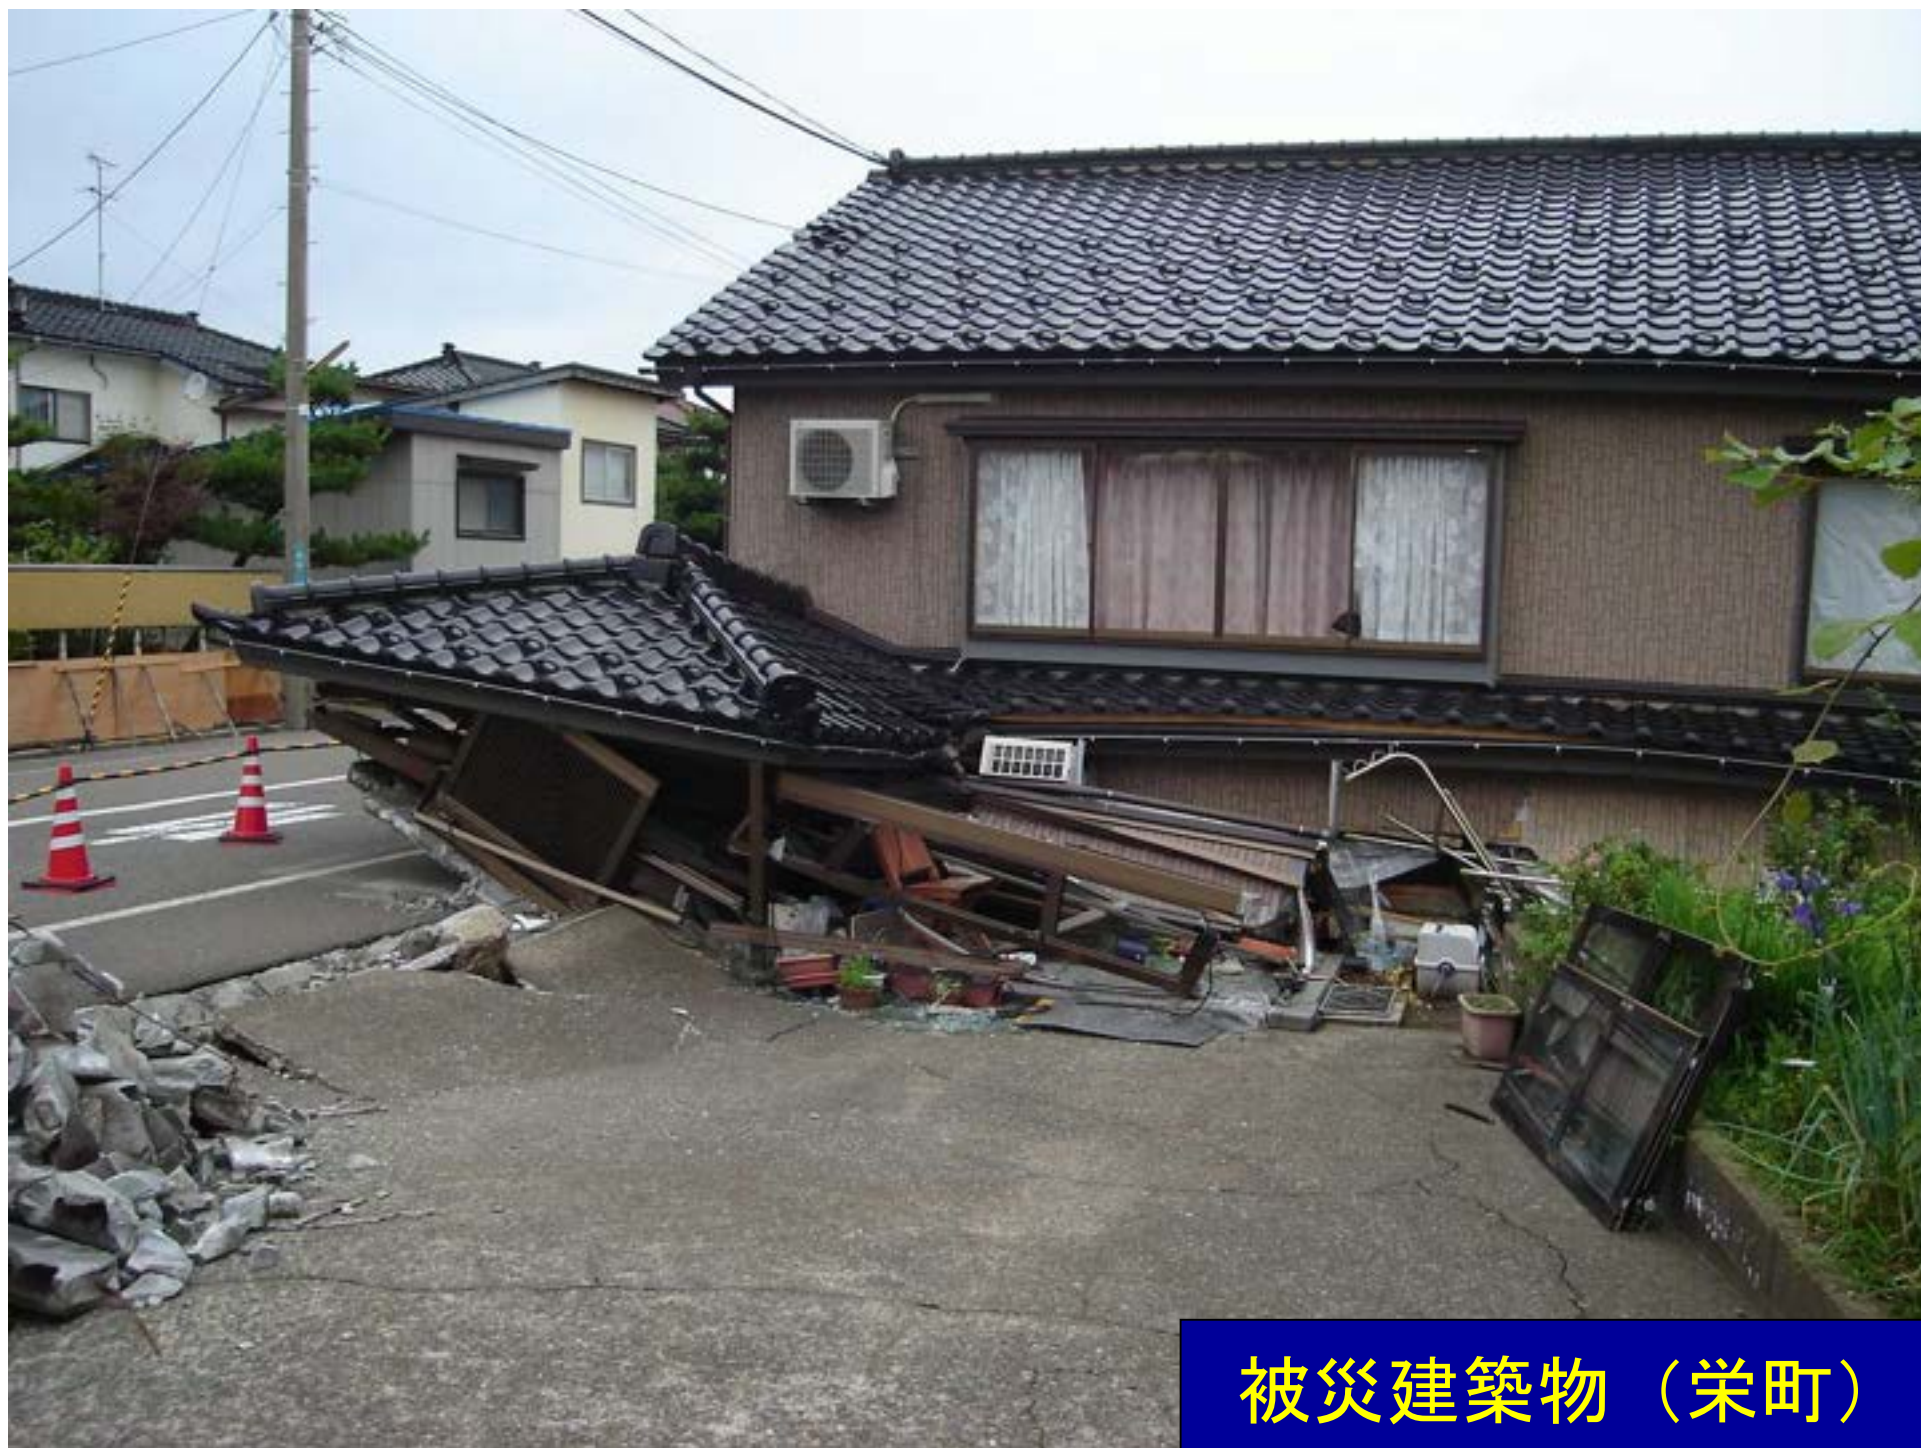
被災建築物（栄町）

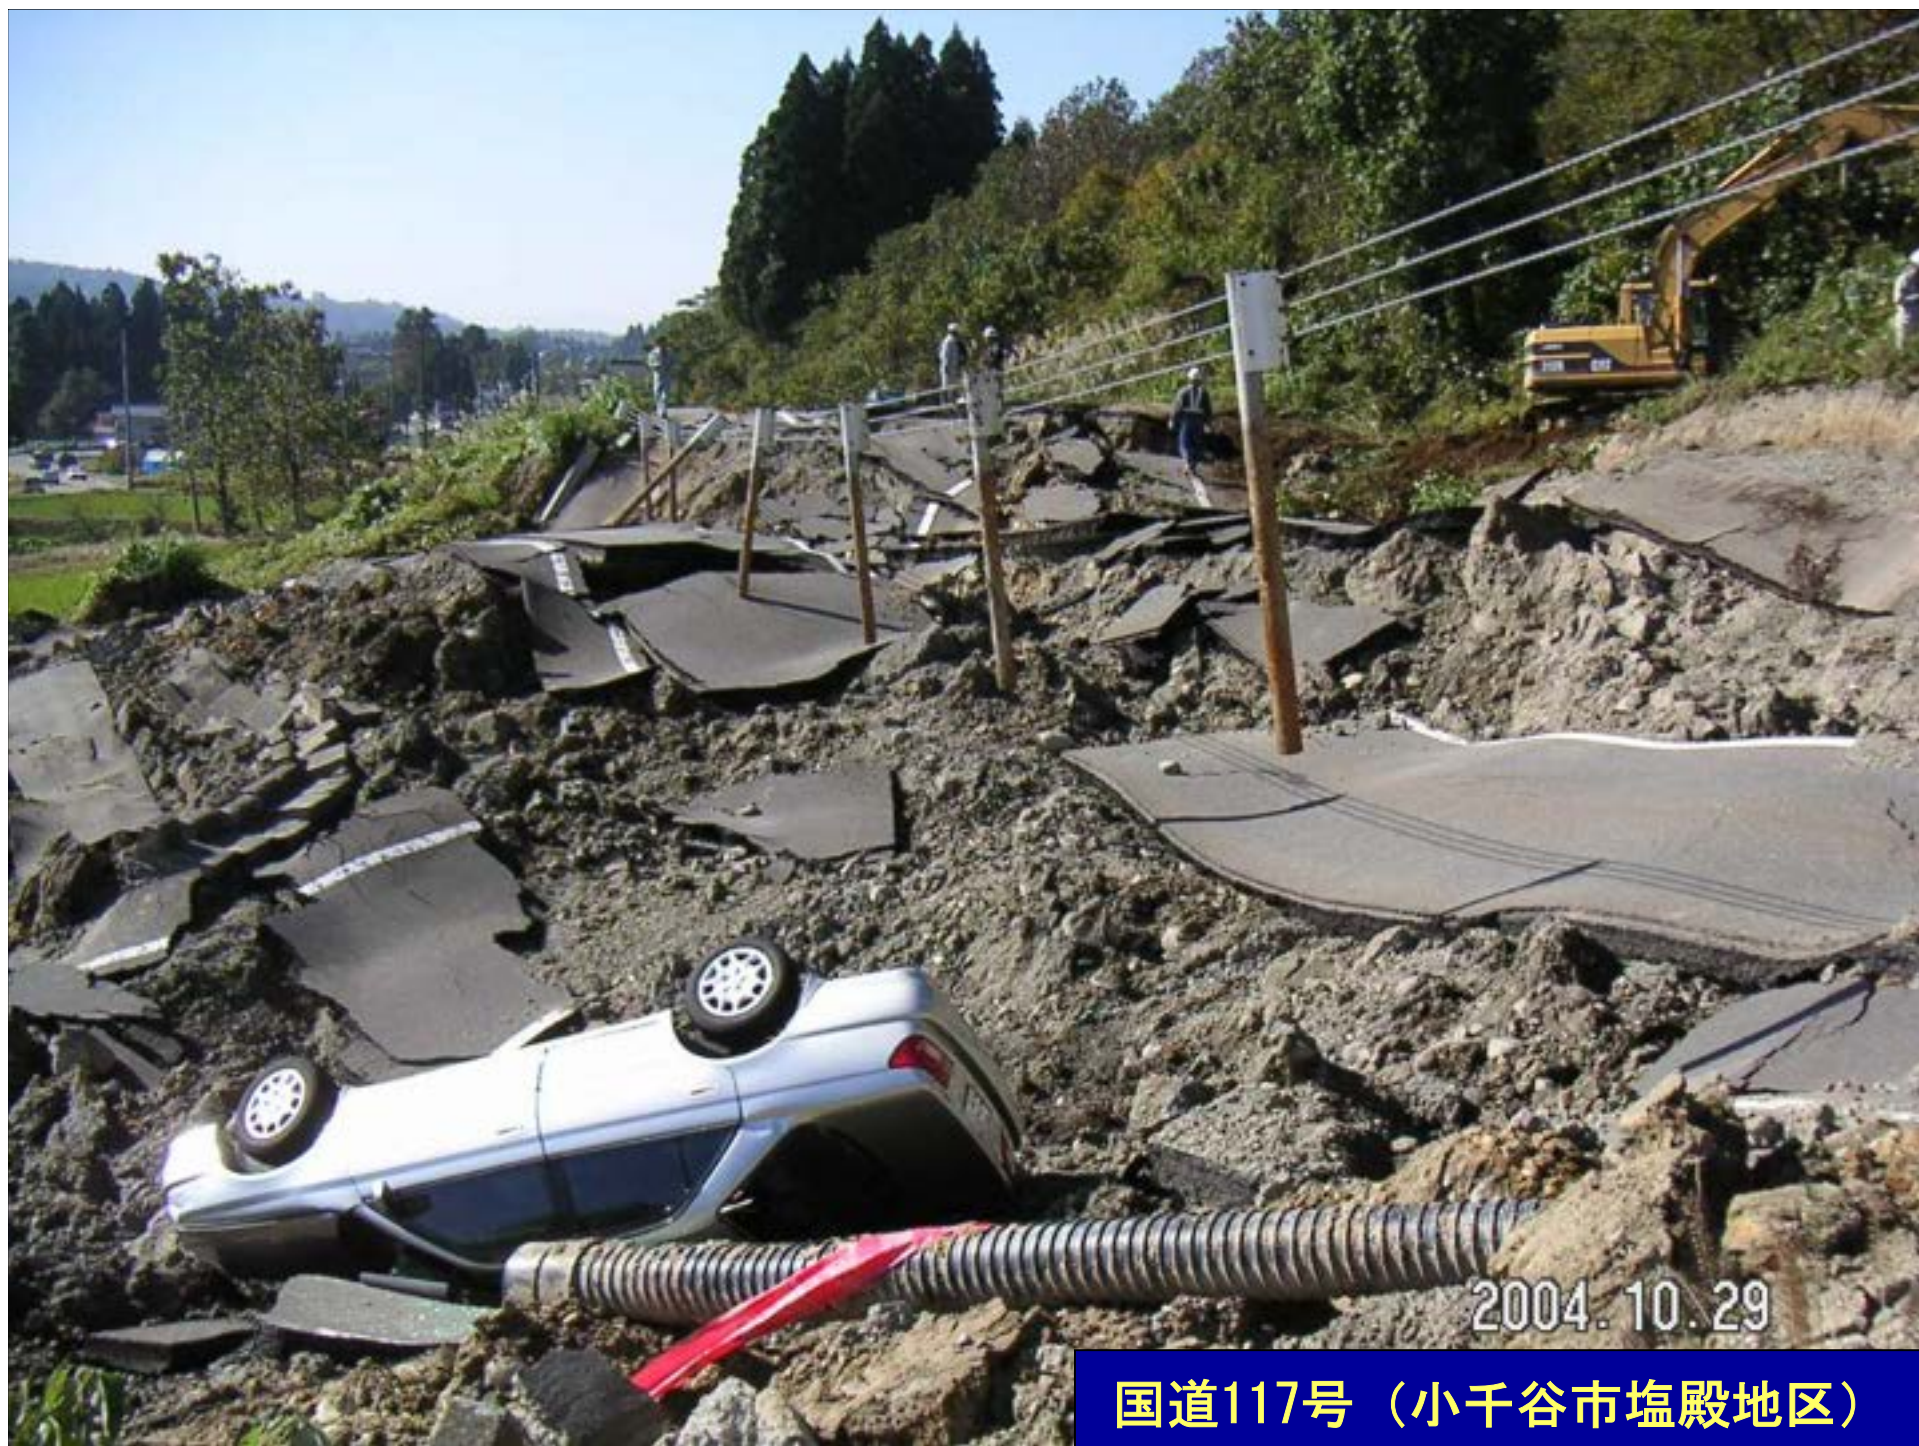
国道117号（小千谷市塩殿地区）

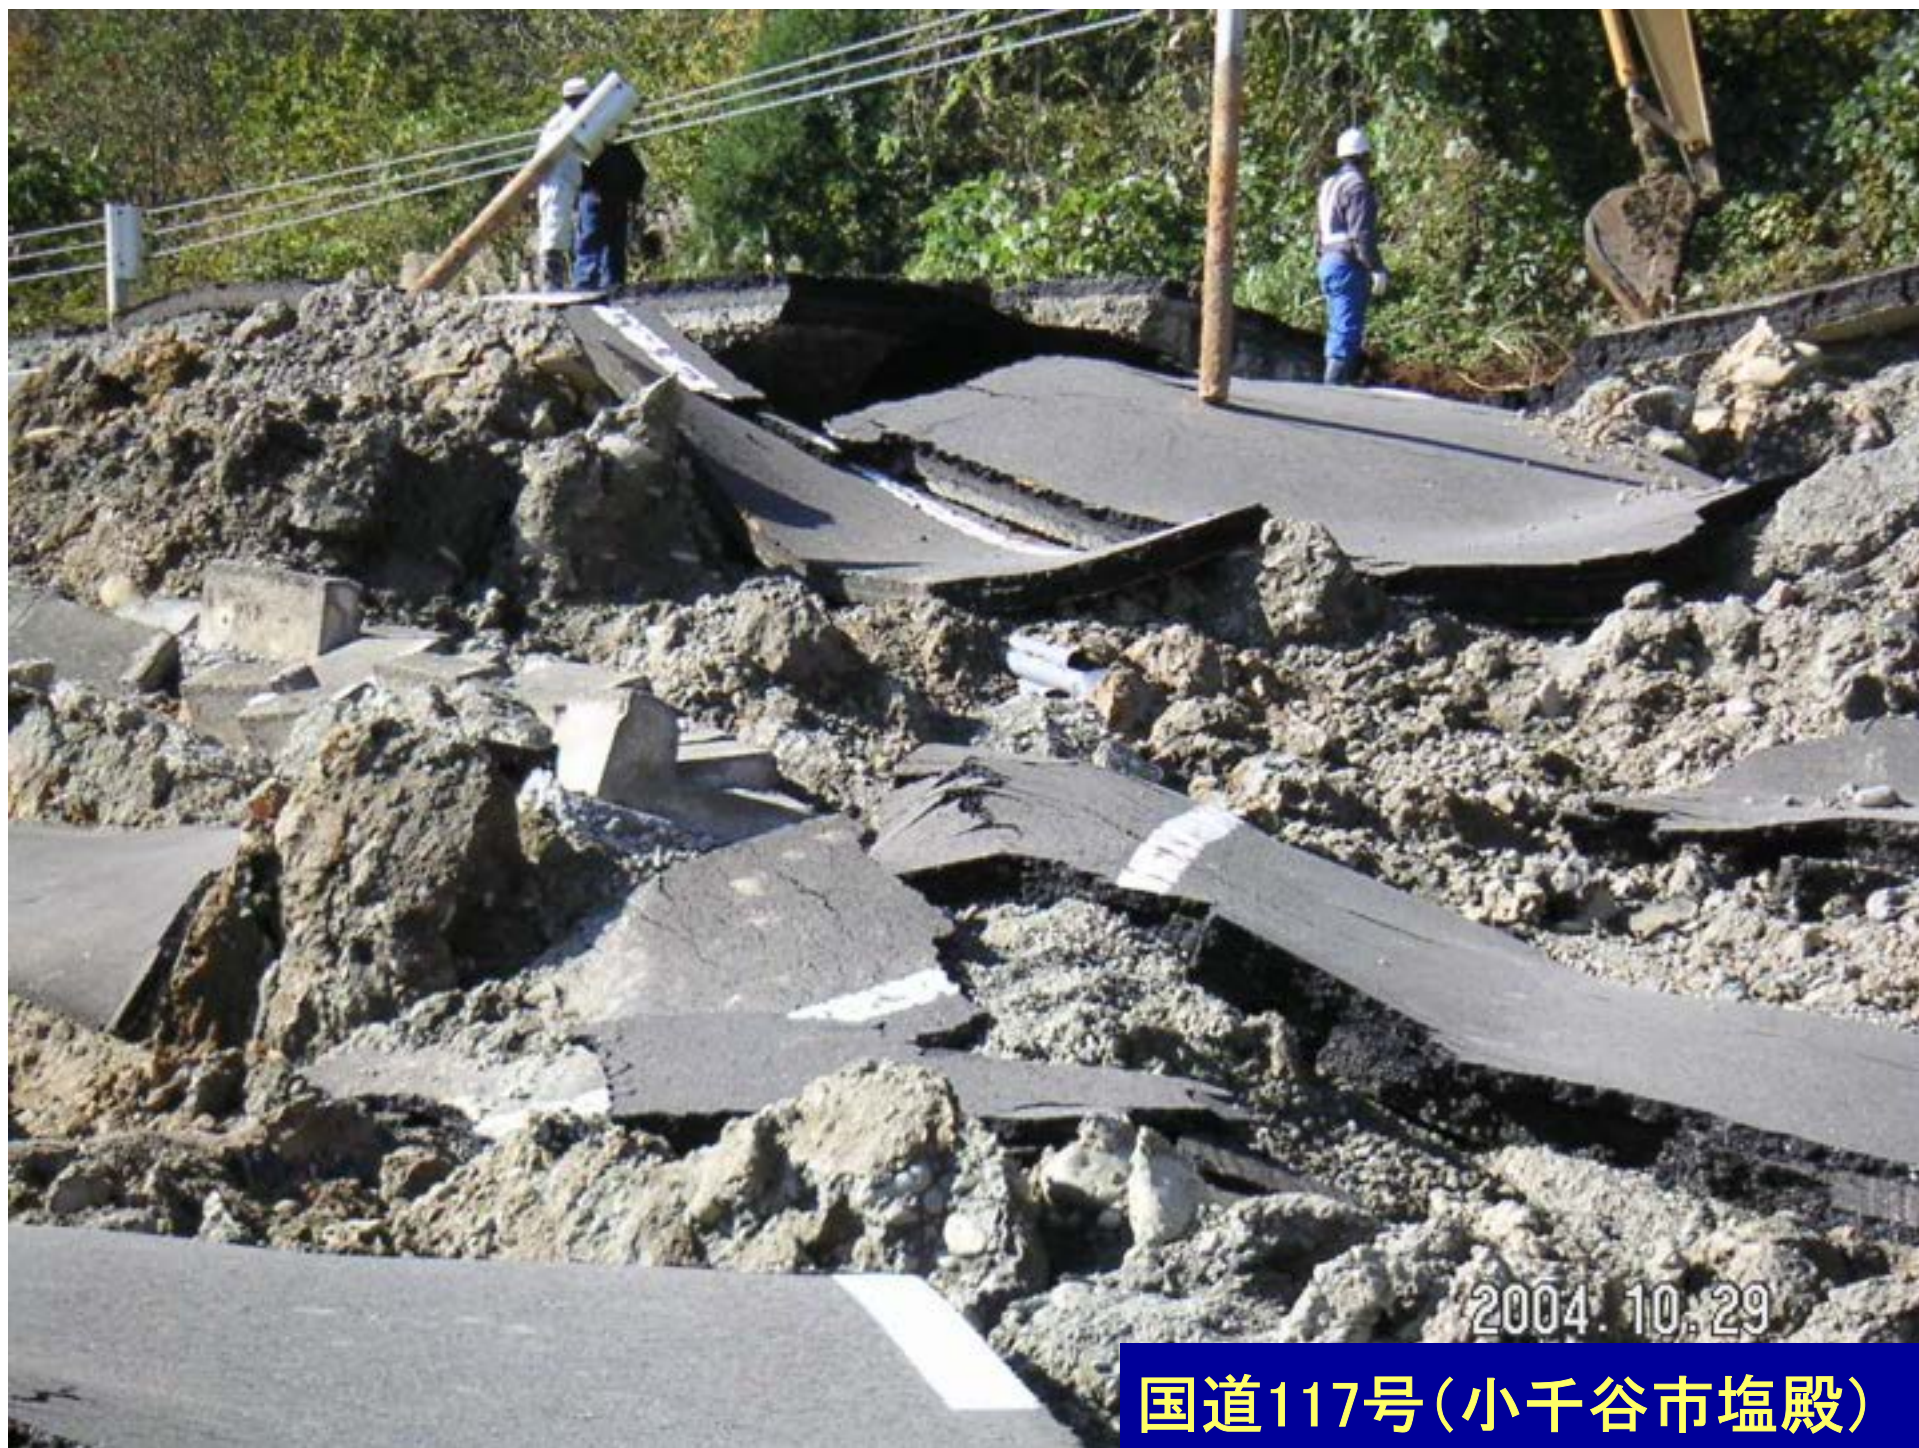
国道117号(小千谷市塩殿)

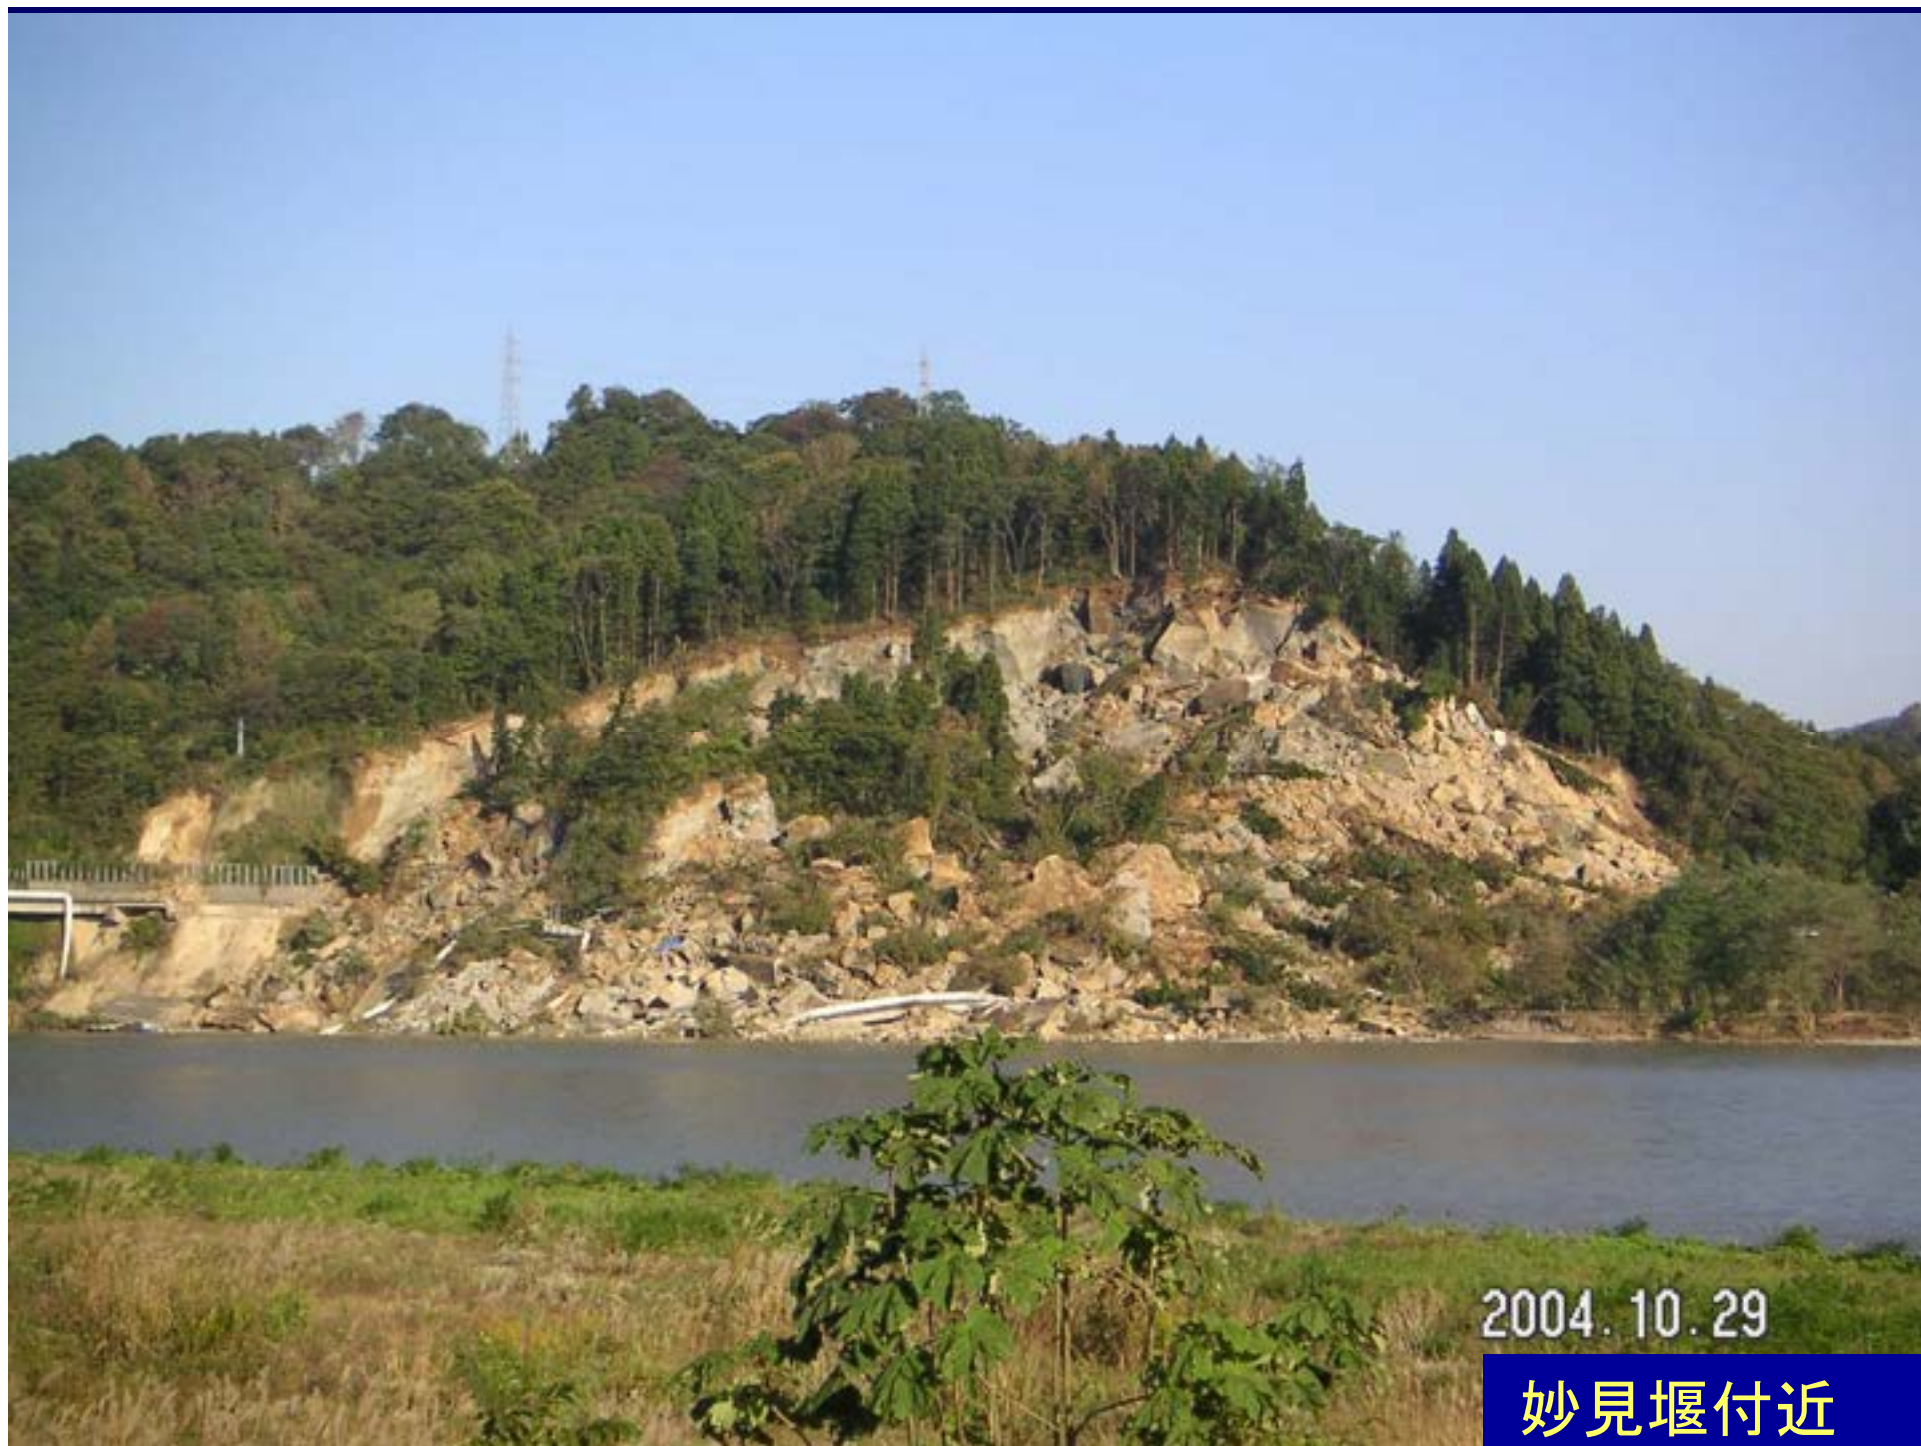
妙見堰付近

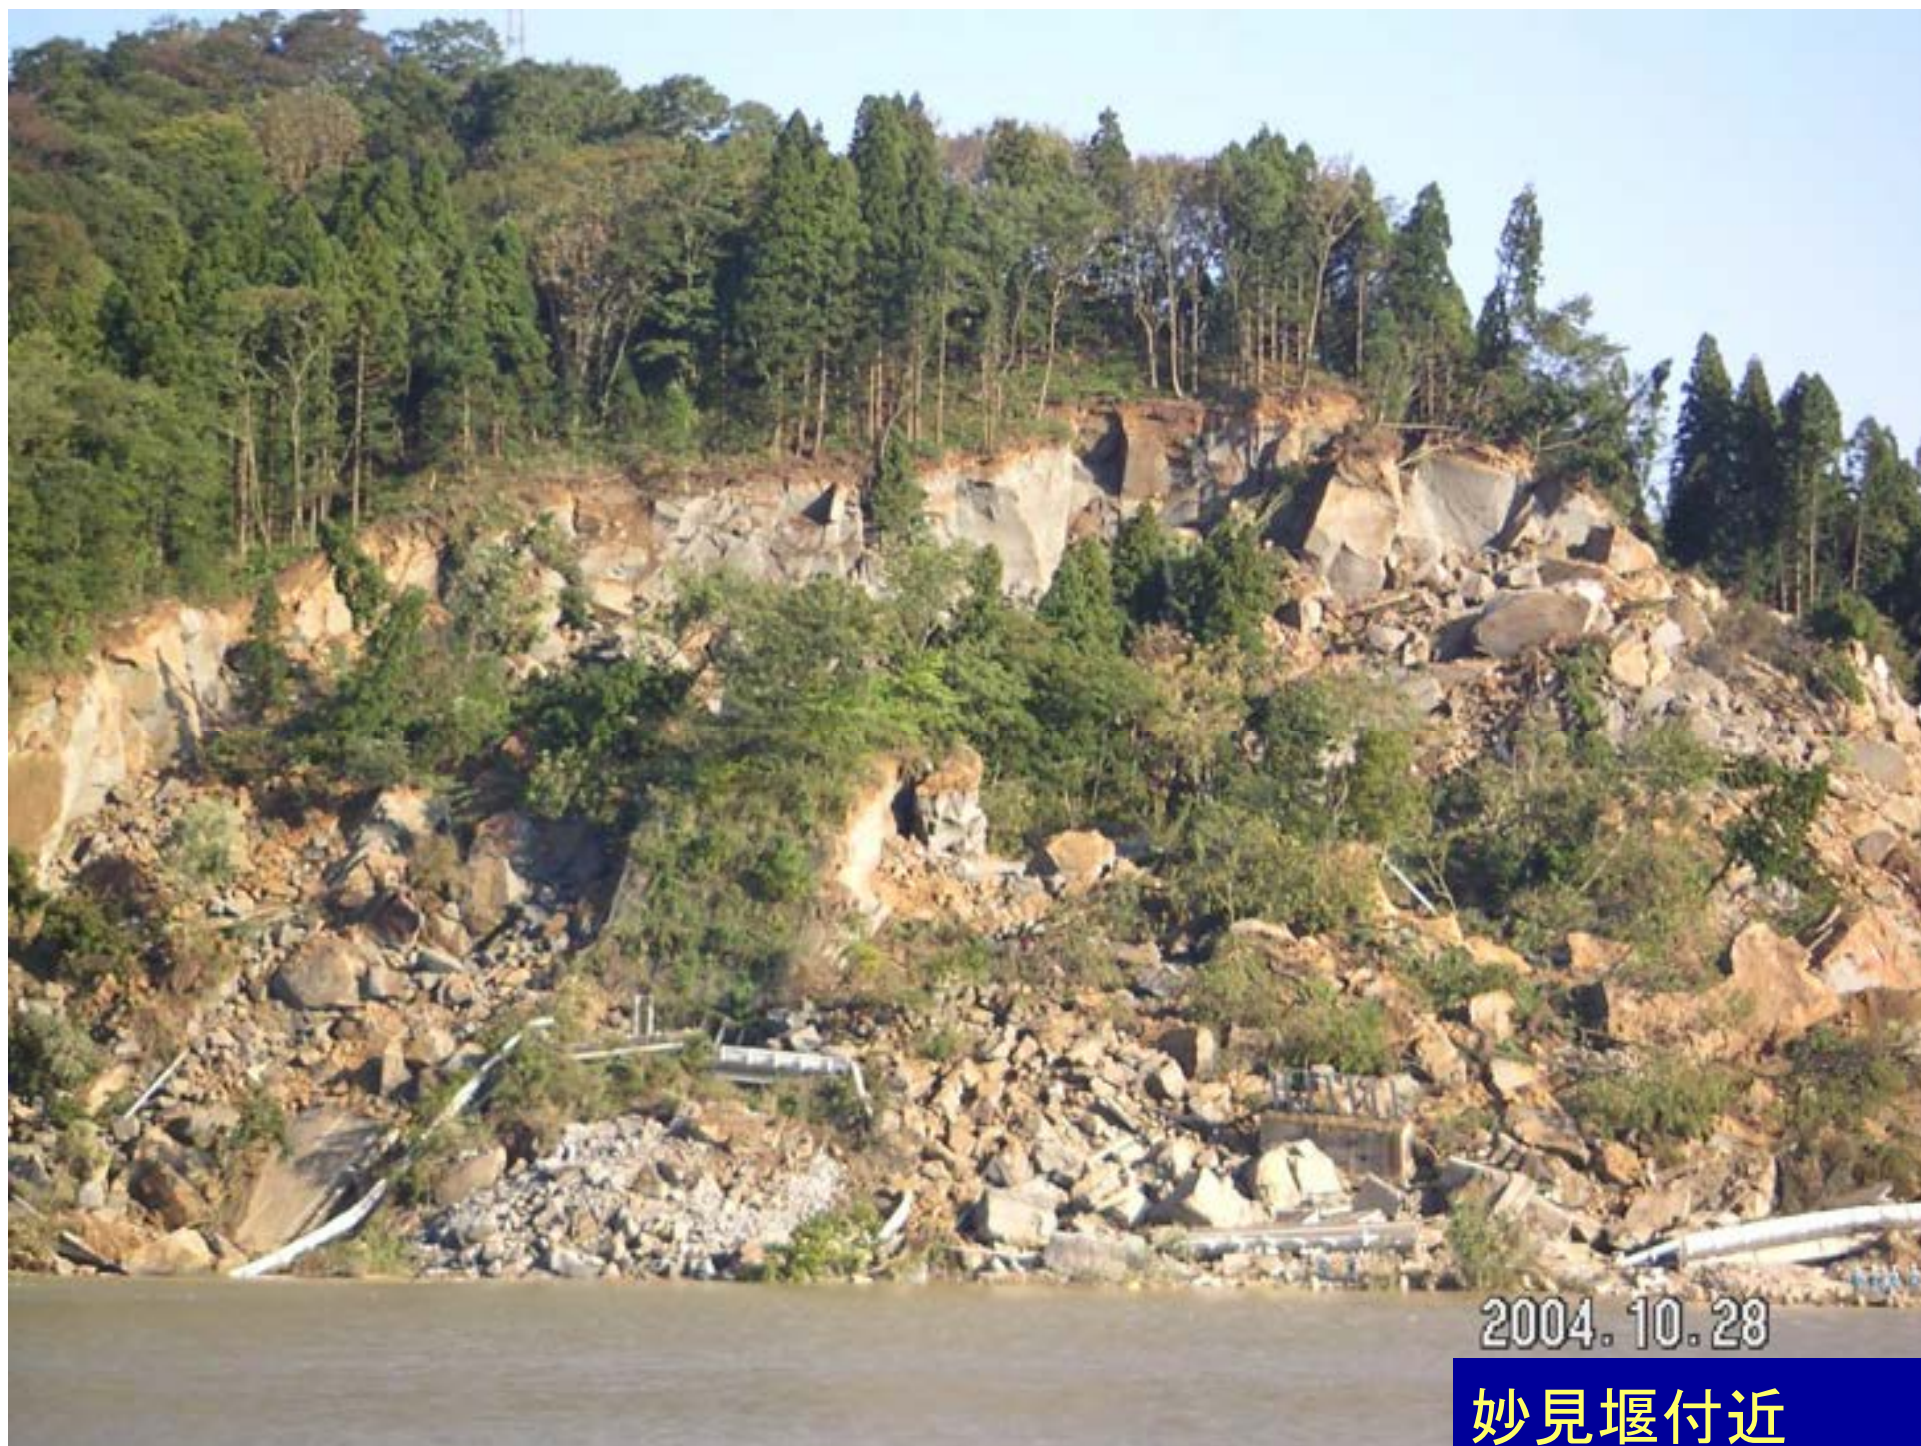
妙見堰付近
